Nr zlecenia DEKRA: PKOL(W)/LODZ/85252/24/11/05
Nr zlecenia/szkody: 00731/LF/23
Data zlecenia: 05-11-2024

Grupa obiektów (Eurotax)	samochody osobowe
Kod EC (Eurotax)	0150065
Producent	NISSAN
Model	Qashqai 21-
Typ/wersja	Qashqai 1.3 DIG-T mHEV N-Connecta Xtronic
Rodzaj nadwozia	hatchback
Liczba drzwi/liczba miejsc	5/5
Masa własna [kg]	1439
Dopuszczalna masa całkowita [kg]	1985
Rozstaw osi 1/2	2665
Rodzaj silnika	z zapłonem iskrowym
Układ oczyszczana spalin	GPF
Pojemność silnika [ccm]	1332
Moc silnika [KM/kW]	158/116
Skrzynia biegów	automatyczna
Nr rejestracyjny	DW1VL20
VIN	SJNTAAJ12U1233035
Data 1. rejestracji	13-04-2023
Data nast. bad. techn.	13-04-2026
Rok produkcji	2023 (rok produkcji został zweryfikowany z zewnętrzną bazą danych)
Stan licznika [km]	50 408 (odczytany)
Kolor nadwozia/rodzaj powłoki	grafitowy/2-warstwowy metalizowany

Pomiar grubości powłoki lakierowej poj.

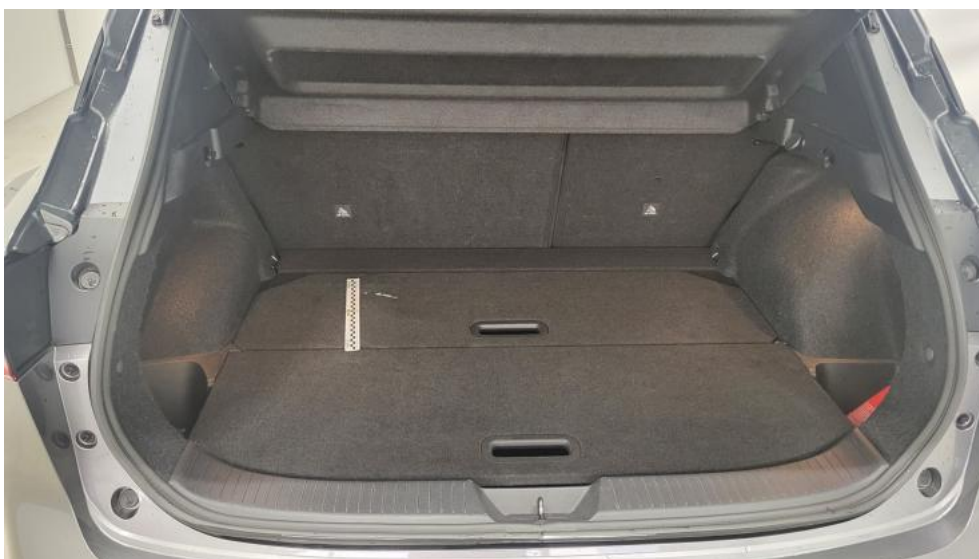
Fot. 75.

Wykładzina podłogi bagażnika - zdjęcie poglądowe 1
