DEKRA's commission No. : PKOL(W)/LODZ/82636/24/10/24  
commission/ damage No. : 05954/EO/22  
Date of commission: 24-10-2024

**Vehicle data**

Group of objects (Eurotax)	cars
EC code (Eurotax)	0158617
Manufacturer	MASERATI
Model	Ghibli 17-
Type / version	Ghibli mHEV Gransport
Body type	sedan
Number of doors / seats	4/4
Curb weight [kg]	1878
Gross vehicle weight [kg]	2530
Wheelbase 1/2	2998
Engine type	spark ignition
Supercompression	turbocompressor with intercooler
Pollution reduction system	GPF
Emission standard	EURO 6
Engine capacity [ccm]	1995
Engine Power [hp/kW]	330/243
Gearbox	automatic 8- gear
Registration /record No.	SK289WT
VIN / serial number	ZAMAS57B001375706
Date of first registration	20-08-2021
Date of next. tech. test	20-08-2024
Year of manufacture	2021
Readout [km]	76 630 (read)
Body color / type of coating	black/METALIK

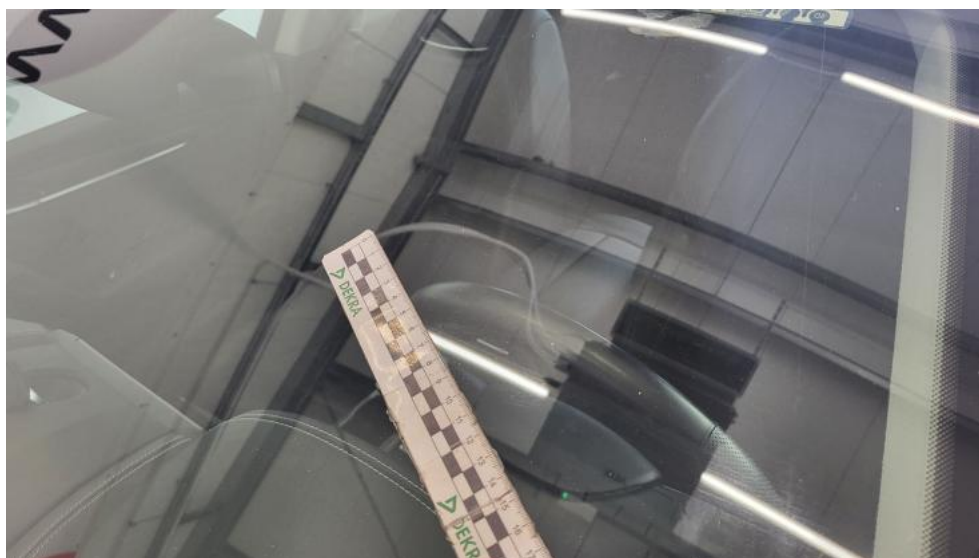
**Photo 42.**  
Szyba czołowa - zdjęcie poglądowe 1

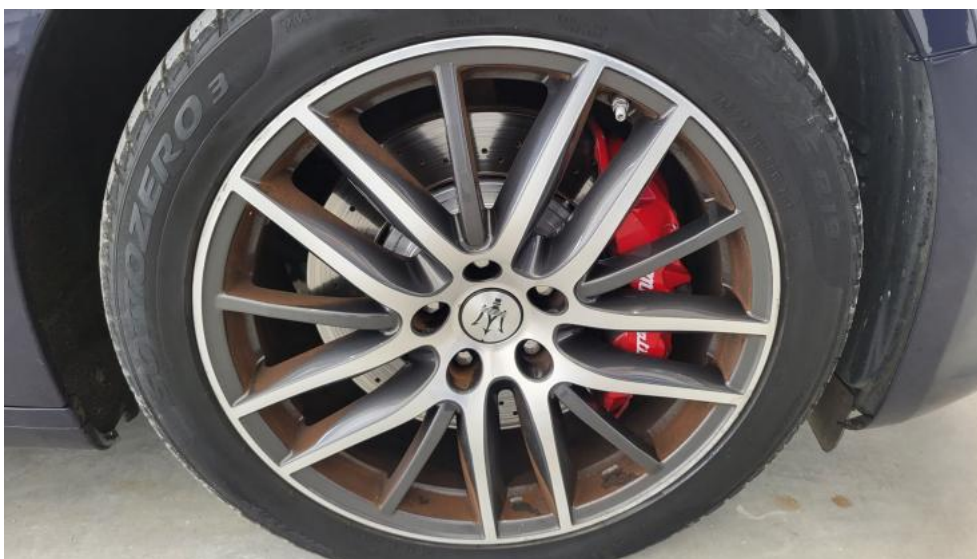
**Photo 51.**  
Felga aluminiowa przednia P - zdjęcie poglądowe 1

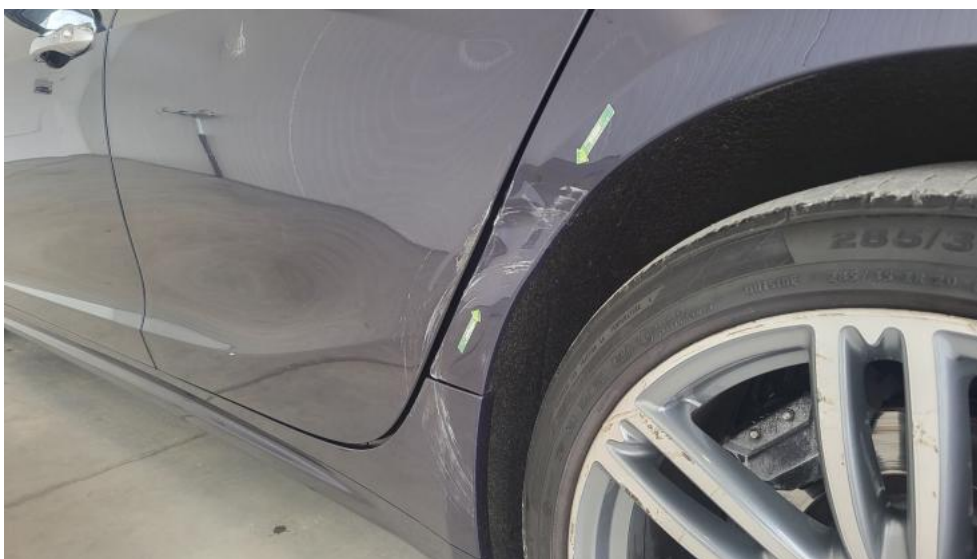
**Photo 55.**  
Błotnik tylny L / Ściana boczna L - zdjęcie poglądowe 1

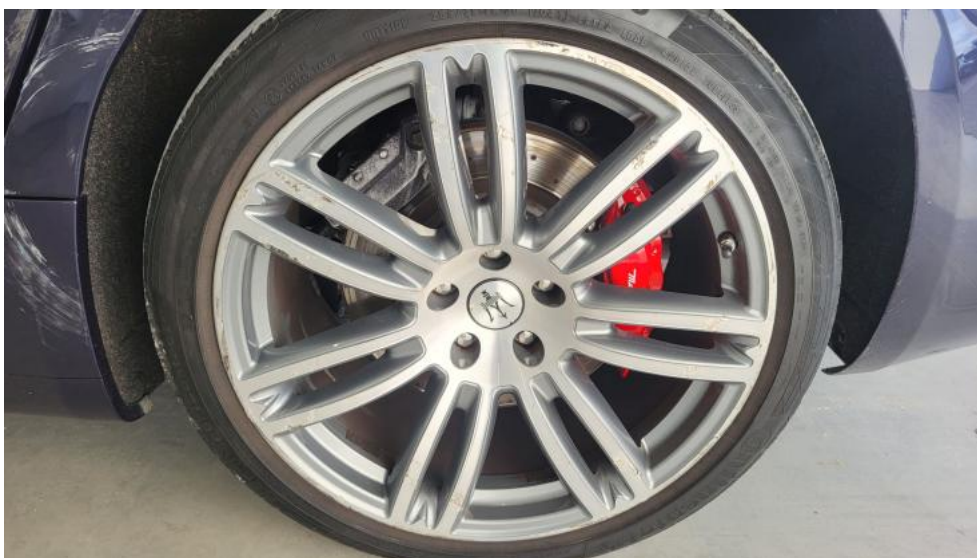
**Photo 60.**  
Felga aluminiowa tylna L - zdjęcie poglądowe 1

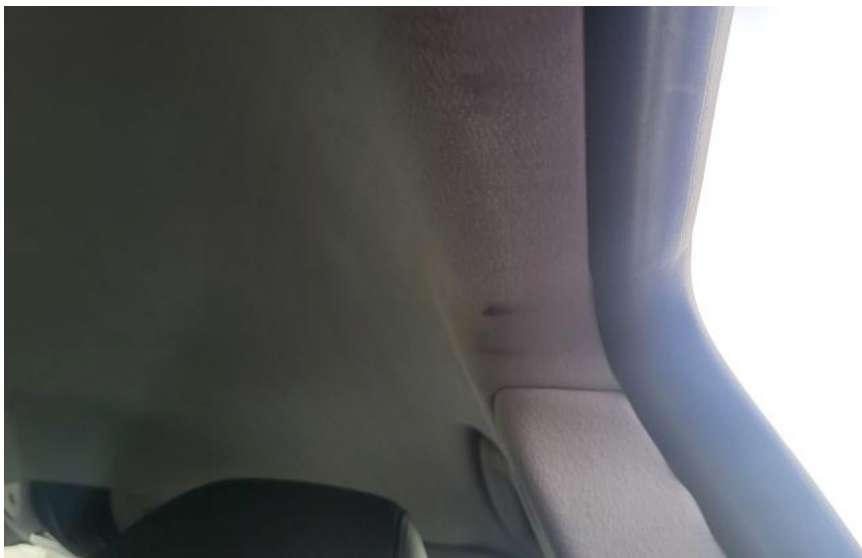
**Photo 71.**

Podsufitka - Inne 1
