Nr zlecenia DEKRA: PKOL(W)/LODZ/06800/26/01/27  
Nr zlecenia/szkody: PS22/04287  
Data zlecenia: 27-01-2026

| Producent | VOLKSWAGEN |
| Typ/wersja | Tiguan 2.0 TDI SCR 4Mot. Life DSG |
| VIN | WVGZZZ5NXPW009331 |

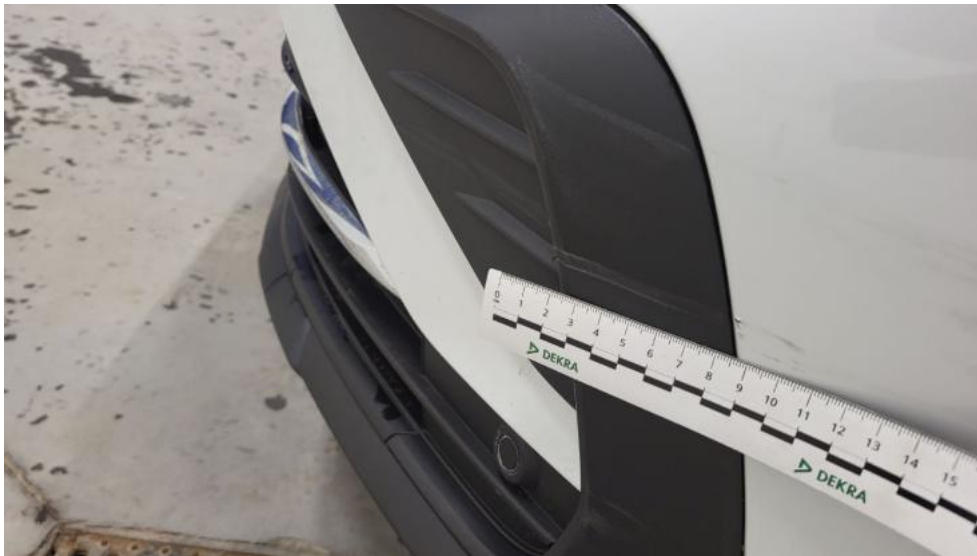
**Fot. 45.**

Kratka/zaślepka halogenu L - Rysa/odprysk 1

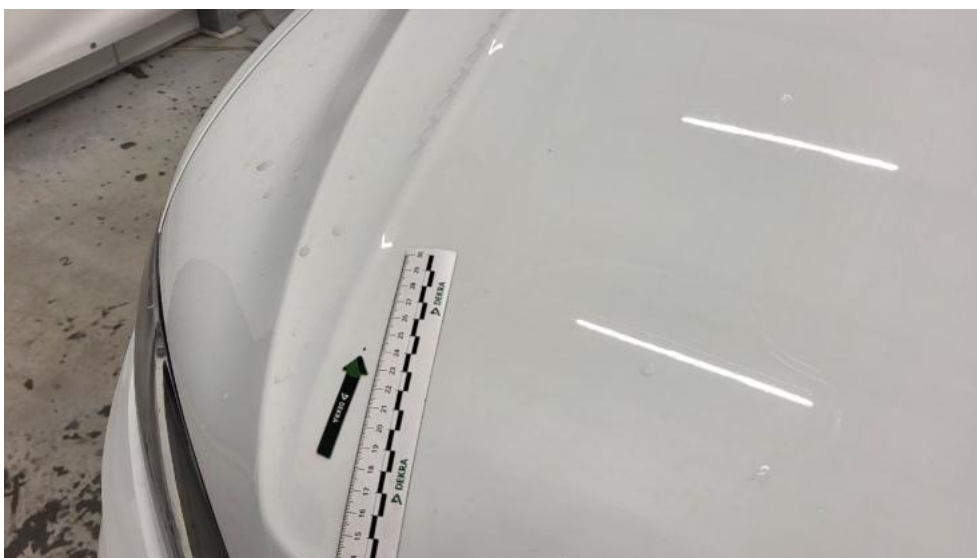
**Fot. 48.**

Pokrywa komory silnika - zdjęcie poglądowe 1

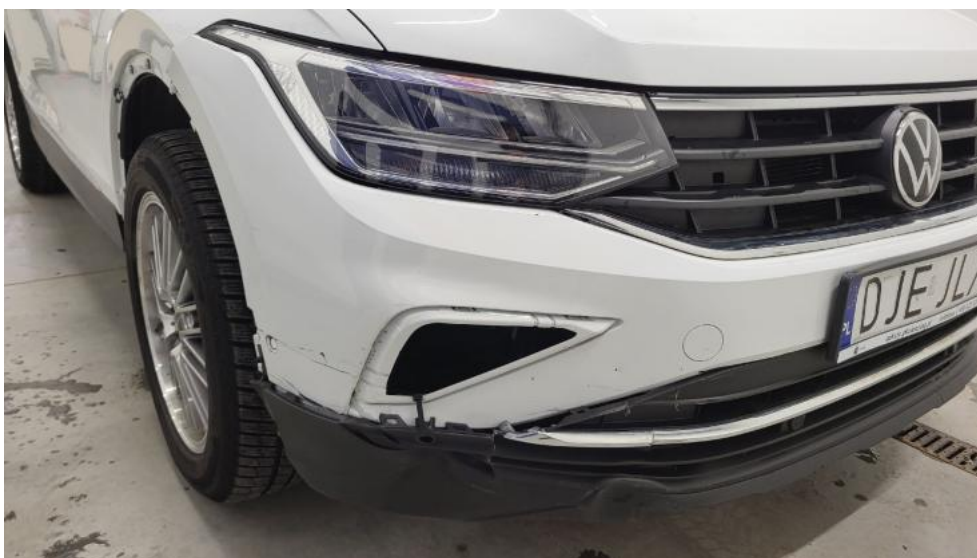
**Fot. 52.**

Zderzak - zdjęcie poglądowe 1

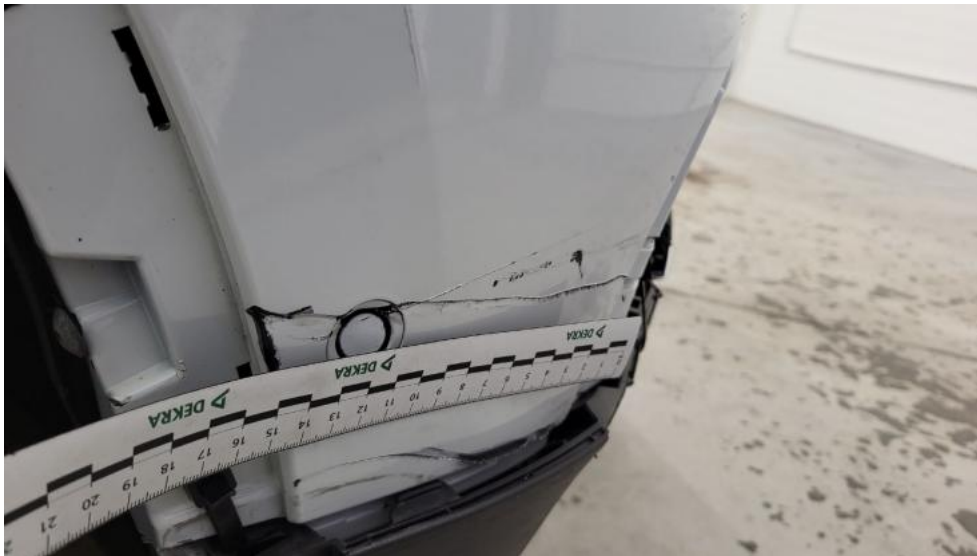
**Fot. 55.**

Zderzak - Wgniecenie/odkształcenie 1

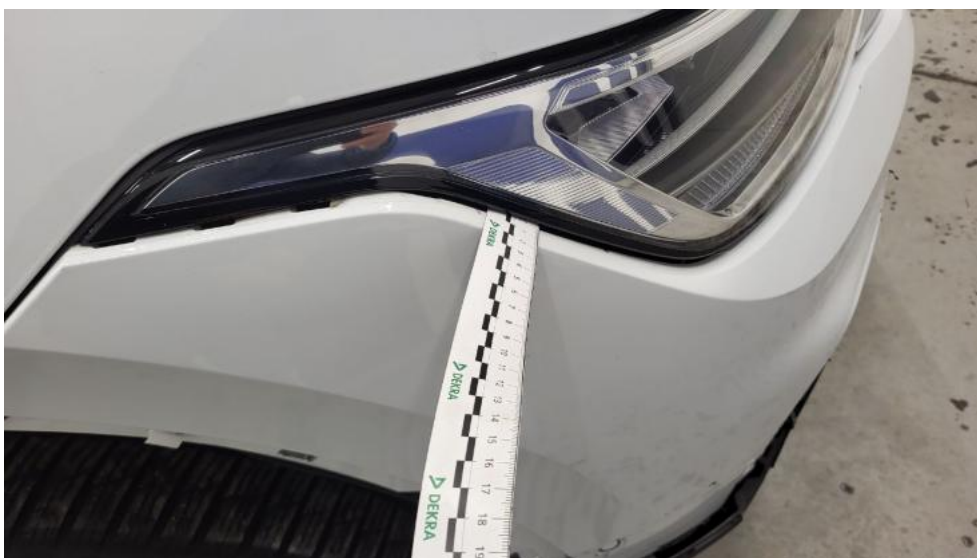
**Fot. 56.**

Zderzak - Inne 1

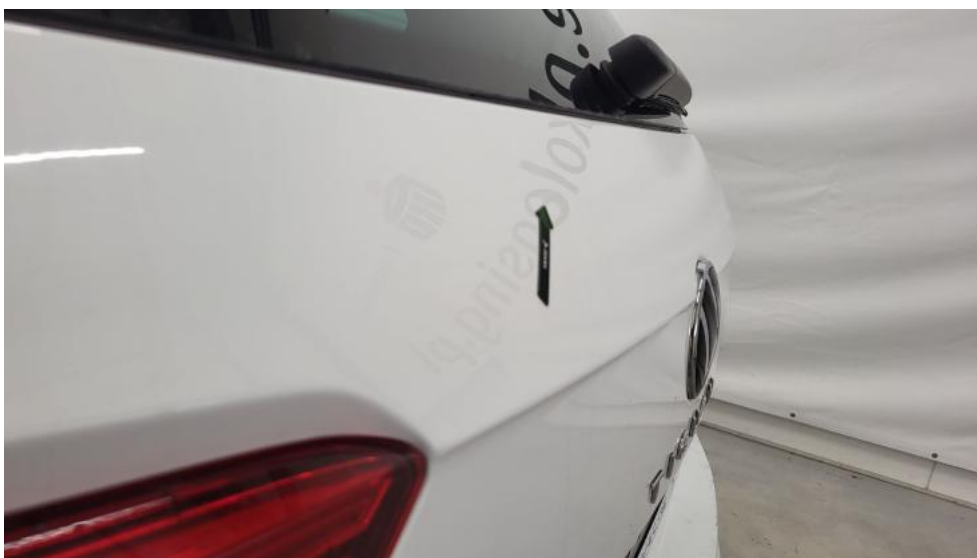
**Fot. 68.**

Pokrywy bagażnika - Wgniecenie/odkształcenie 1

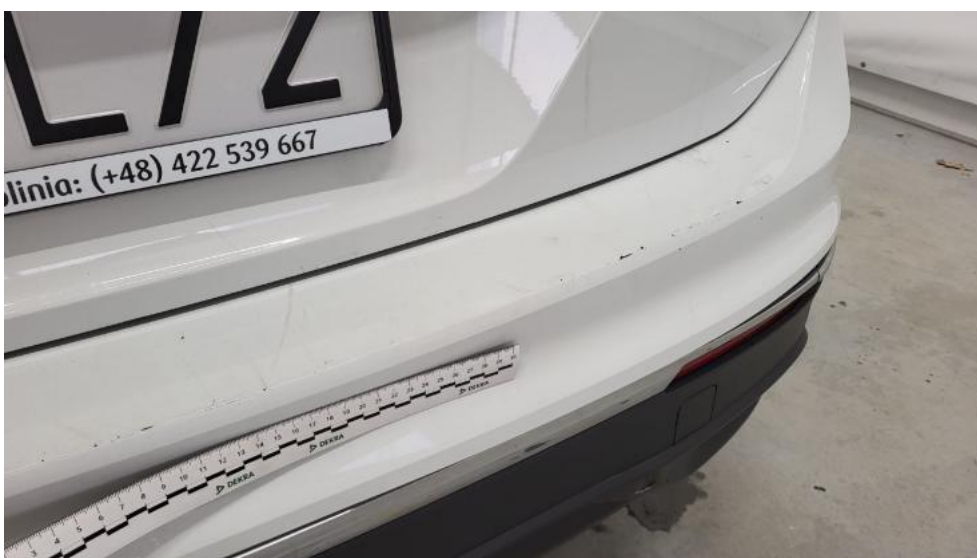
**Fot. 70.**  
Zderzak tylny - Rysa/odprysk 2

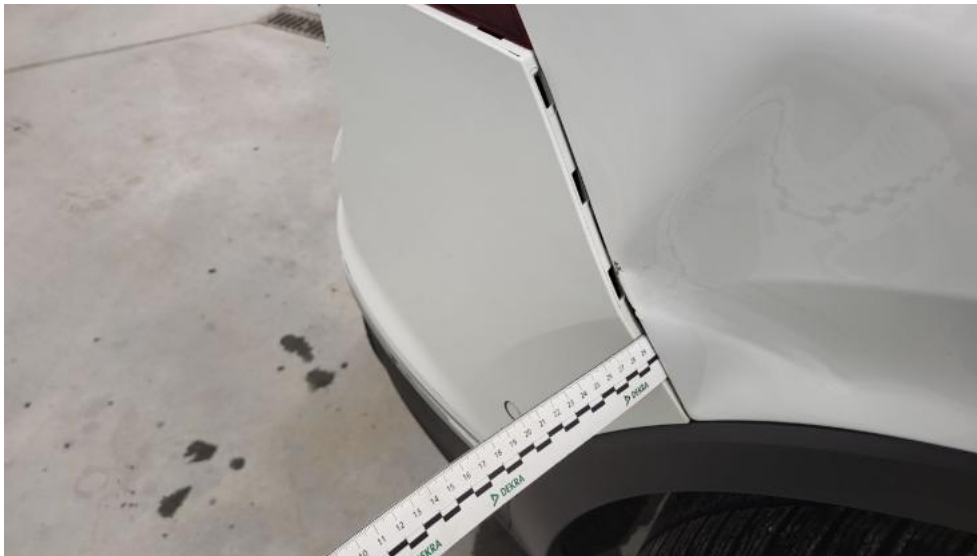
**Fot. 71.**  
Zderzak tylny - Inne 1

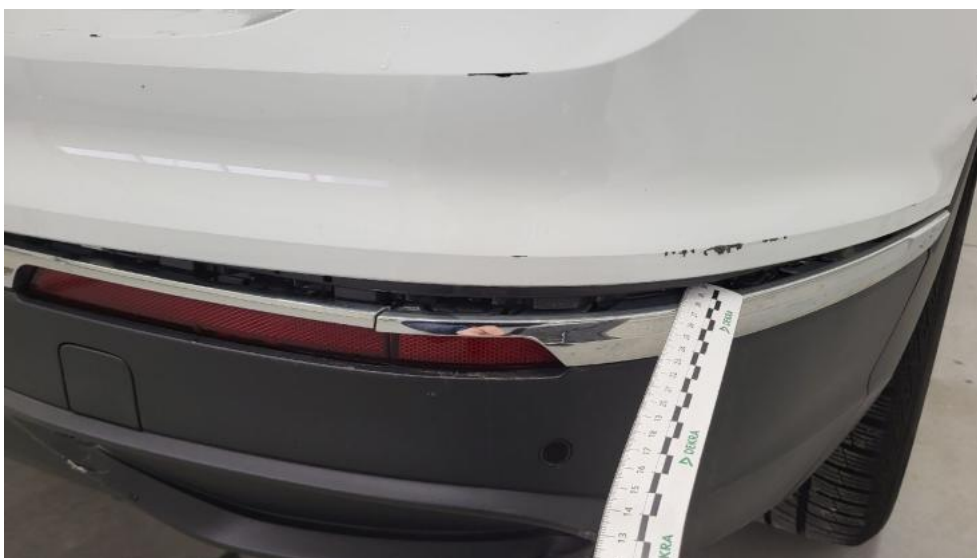
**Fot. 72.**  
Zderzak tylny - Inne 2

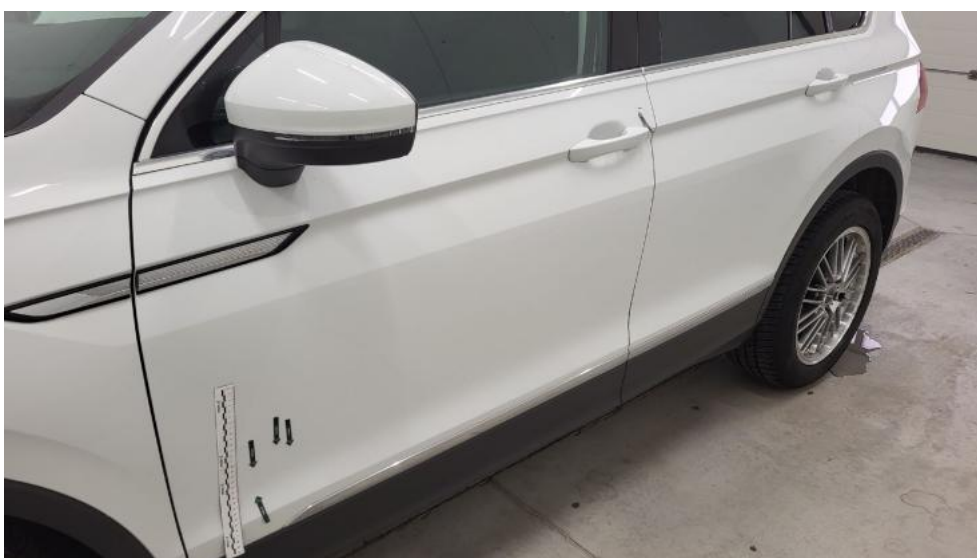
**Fot. 80.**

Drzwi przed L - zdjęcie poglądowe 1

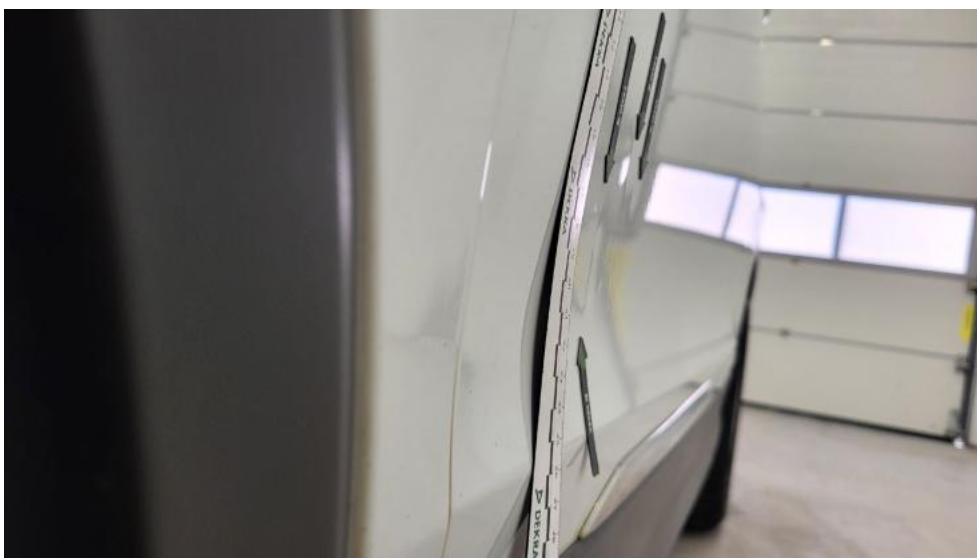
**Fot. 82.**

Drzwi przed L - Wgniecenie/odkształcenie 1

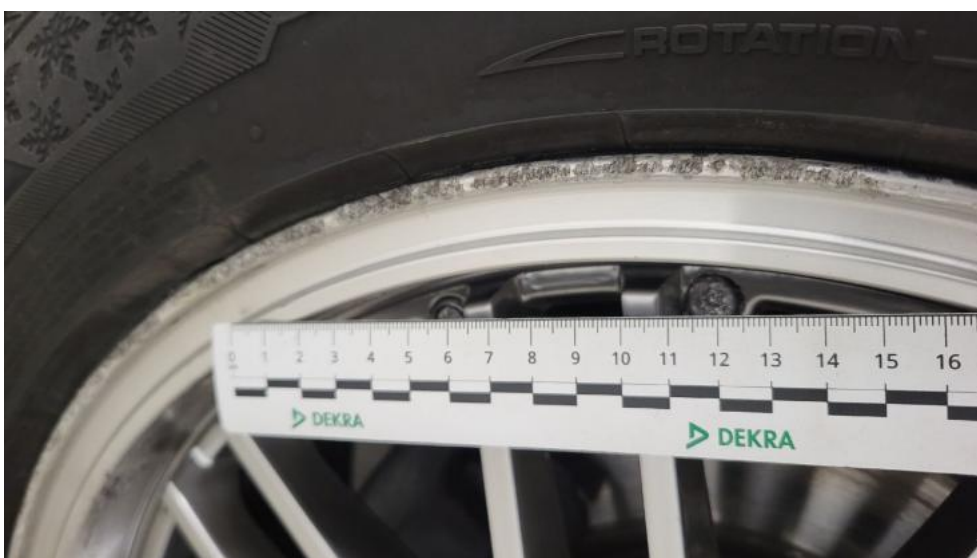
**Fot. 84.**

Felga Aluminiowa przednia L - Rysa/odprysk 1

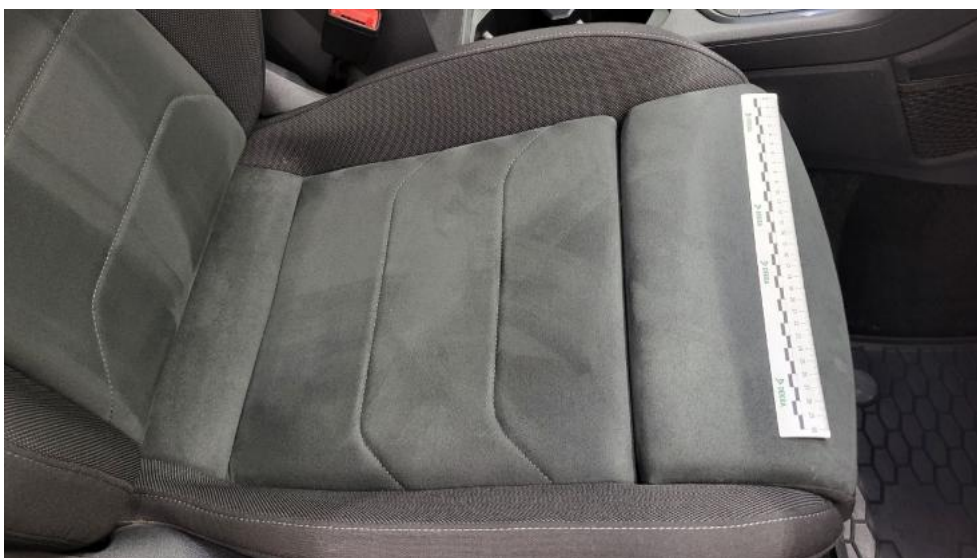
**Fot. 88.**  
Fotel prz. praw. - Inne 1

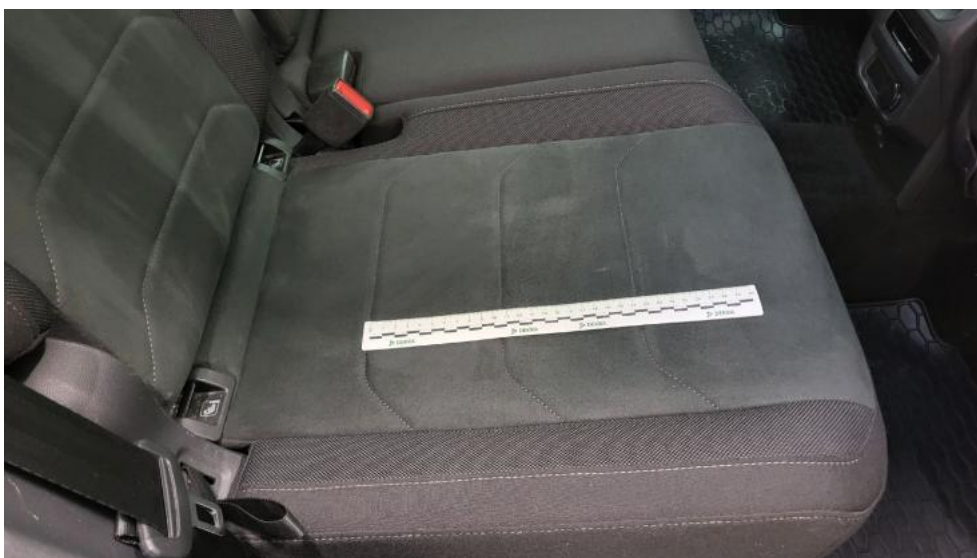
**Fot. 90.**  
Kanapa tyl. - Inne 2
