DEKRA's commission No. : PKOL(W)/LODZ/32842/26/04/15
commission/ damage No. : 24/042743
Date of commission: 15-04-2026

Group of objects (Eurotax)	cars
EC code (Eurotax)	0000001
Manufacturer	RENAULT
Model	Megane IV Grandtour dCi MR`16 E6
Type	Limited
Body type	kombi
Number of doors / seats	5/5
Curb weight [kg]	1411
Gross vehicle weight [kg]	1943
Engine type	zapłon samoczynny
Emission standard	EURO 6
Engine capacity [ccm]	1451
Engine Power [hp/kW]	110/81
Gearbox	automatic
Registration /record No.	NO649CP
VIN / serial number	VF1RFB00861014196
Date of first registration	31-07-2018
Year of manufacture	2018 (year has been verified with the manufacturer's base)
Readout [km]	275 270 (read)
Body color / type of coating	black/metallized

Description of the technical condition
BODY/Body parts

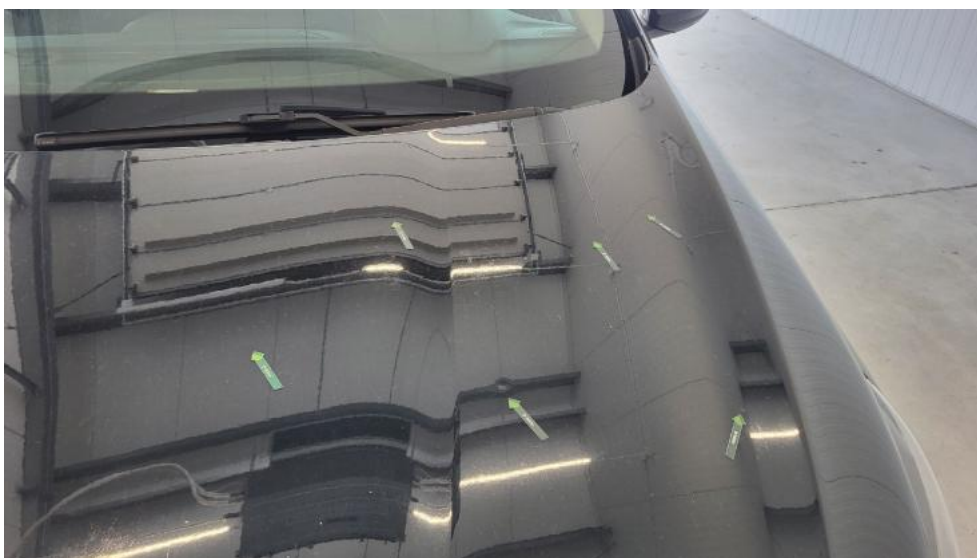
Item name	Description of item	Damage type	Location / Size	Comments
Engine bonnet		wgniecenie/nia, numerous		- odpryski lakieru punktowe, - ślady korozji,
Fender	front r.	wgniecenie/nia, spot	in the rear part	
Door	front r.	loss/chipping) of the lacquer coating	on the edge	- zarysowanie w części przedniej i tylnej, - odkształcenie w części tylnej,
Door	rear r.	scratch	in the middle part	- wgniecenie w części przednie,
Side sill	right	wgniecenie/nia, gentle	in the right part	
Fender	rear r.	deformation		w części górnej i przedniej,
Roof		loss/chipping) of the lacquer coating, spot		- wgniecenia, - ślad korozji,
Fender	rear l.	wgniecenie/nia, numerous		
Door	front l.	loss/chipping) of the lacquer coating	on the edge	- wgniecenia w części tylnej, - ślady korozji,
Door	rear l.	scratch	in the middle part	= wgniecenie w części środkowej,
Side sill	left	scratch		
Pillar	midd. l.	deformation	in the middle part

Pokrywa komory silnika - Wgniecenie/odkształcenie 2

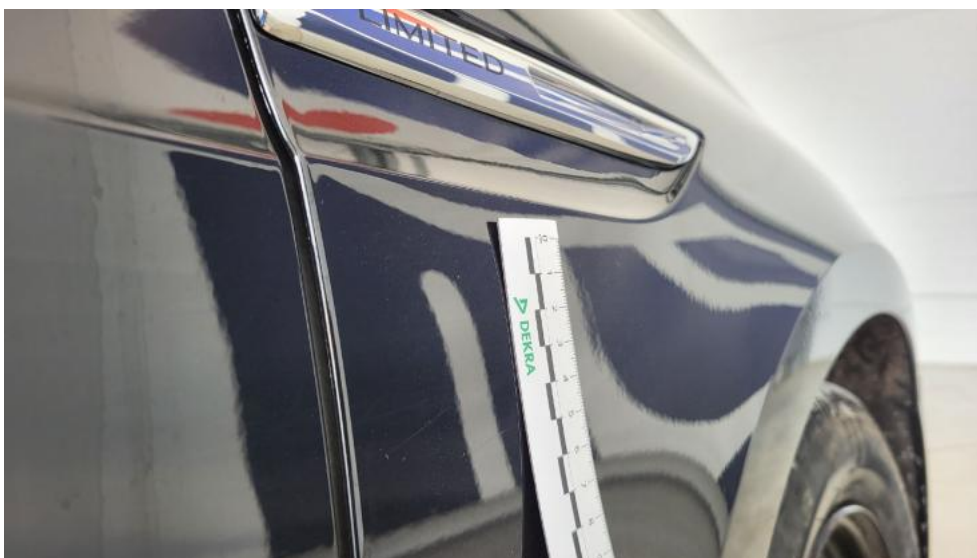
Photo 46.
Błotnik przedni P - Wgniecenie/odkształcenie 1

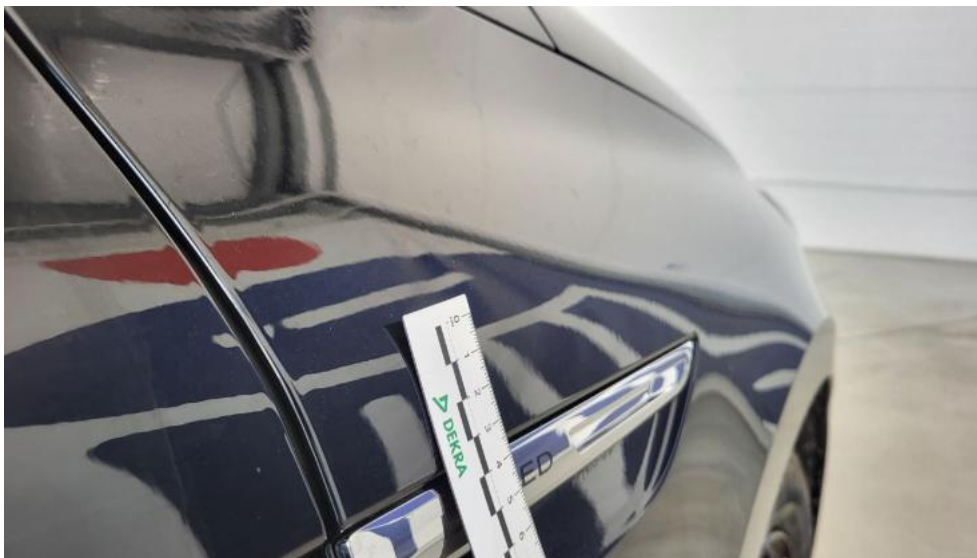
Photo 47.
Błotnik przedni P - Wgniecenie/odkształcenie 2

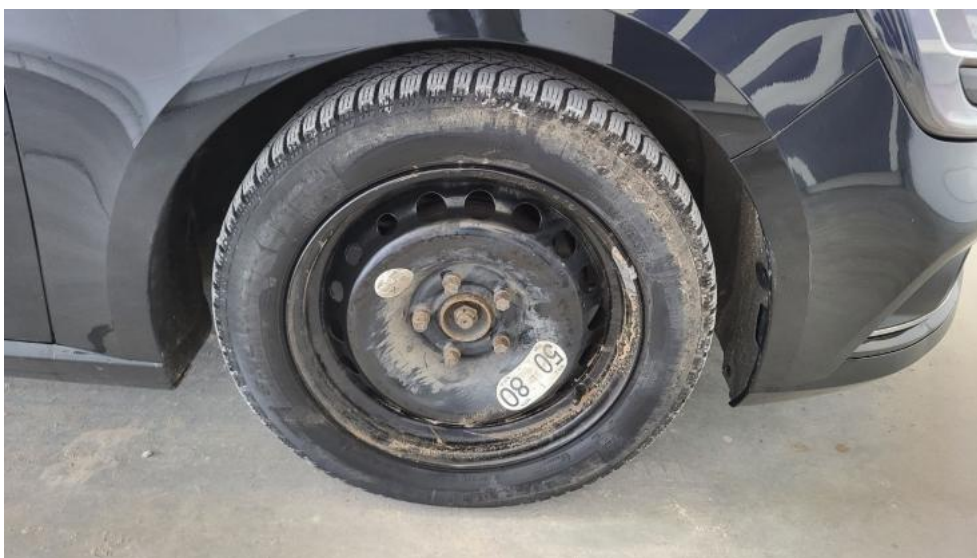
Photo 48.
Kołpak przedni P - Inne 1

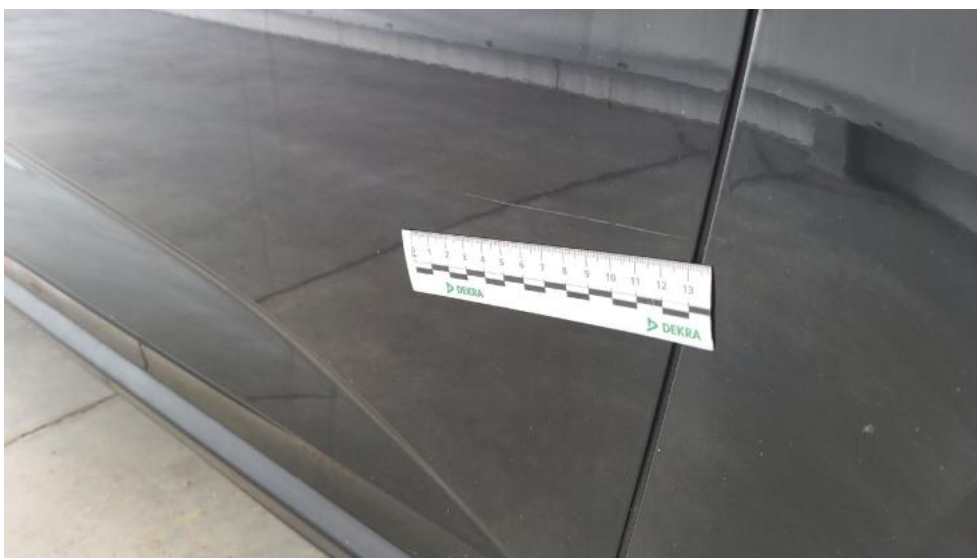
Photo 50.
Drzwi przednie P - Rysa/odprysk 1

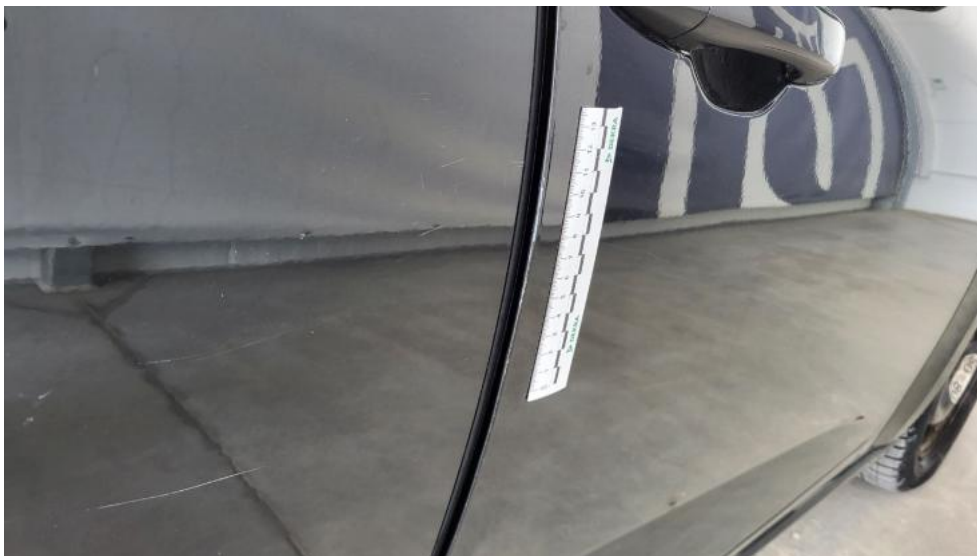
Photo 51.

Drzwi przednie P - Rysa/odprysk 2

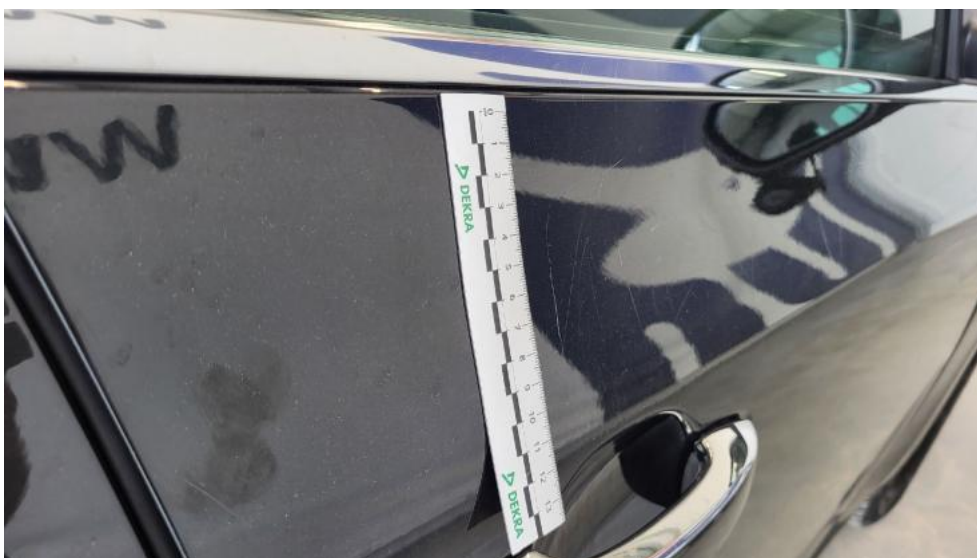
Photo 52.

Drzwi przednie P() - Rysa/odprysk 3

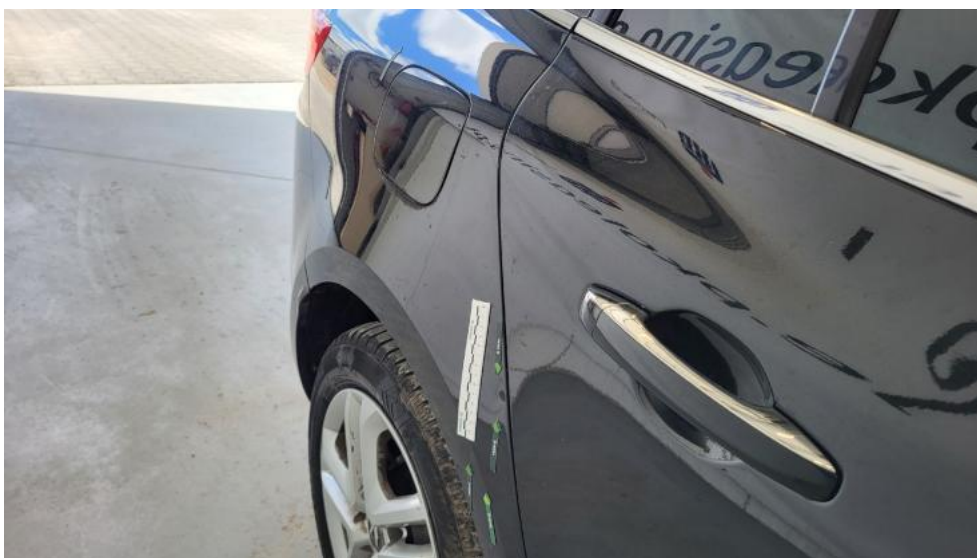
Photo 58.
Błotnik tylny P / Ściana boczna P - Wgniecenie/odkształcenie 2

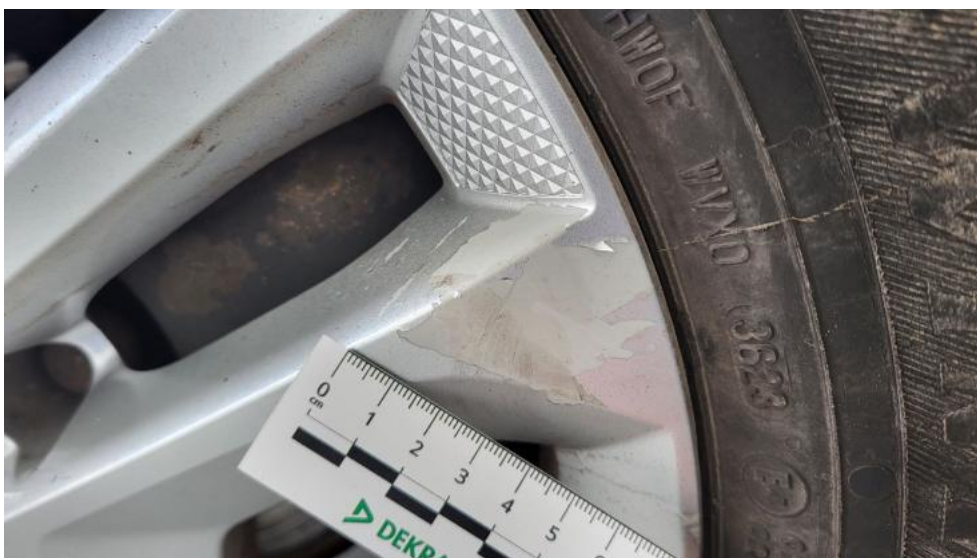
Photo 60.
Kołpak tylny P - Rysa/odprysk 1

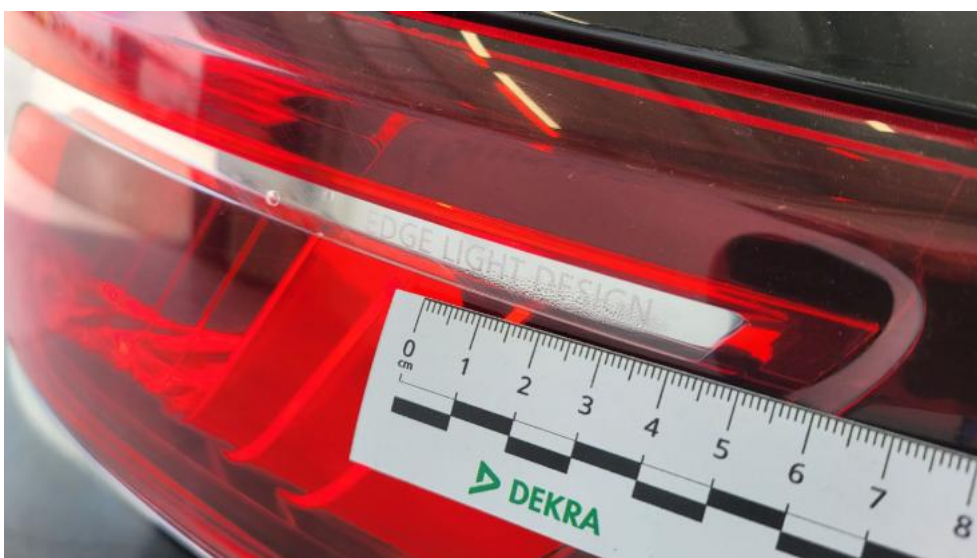
Photo 62.
Lampa tylna zew P - Inne 1

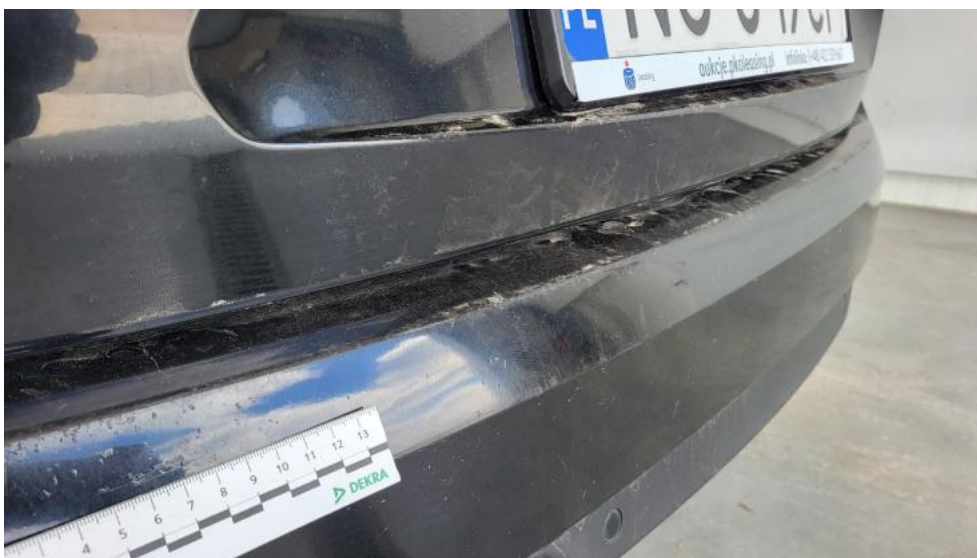
Photo 66.
Zderzak tylny - Rysa/odprysk 2

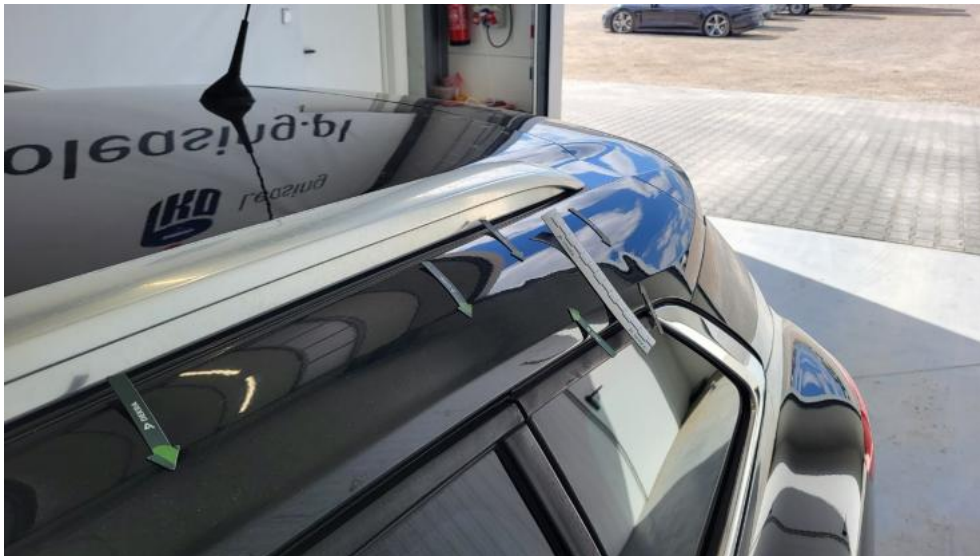
Photo 71.
Błotnik tylny L / Ściana boczna L - Wgniecenie/odkształcenie 2

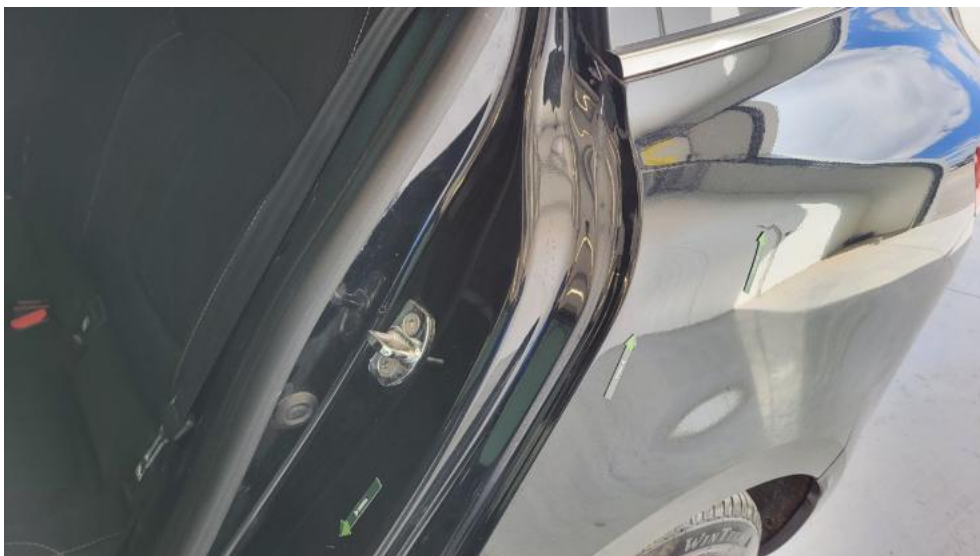
Photo 72.
Błotnik tylny L / Ściana boczna L() - Wgniecenie/odkształcenie 3

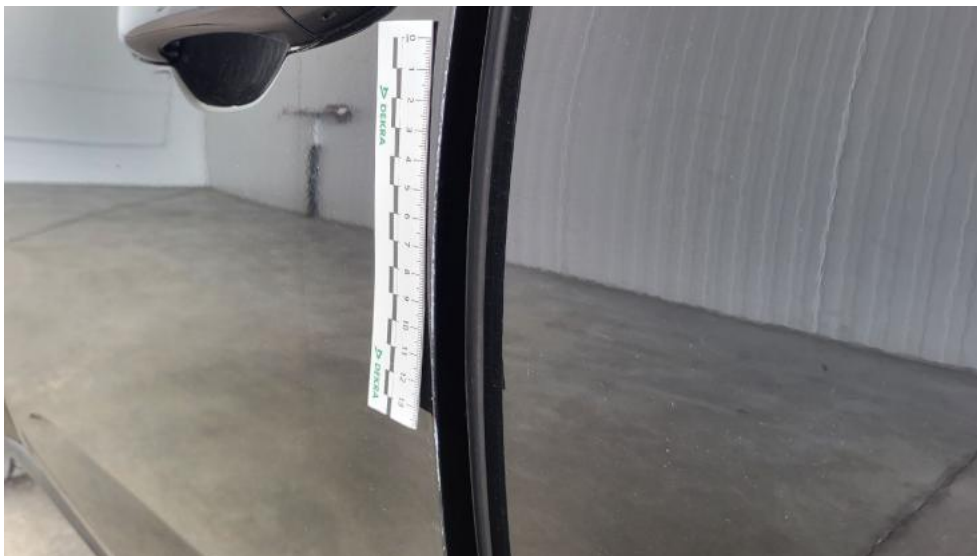
Photo 75.

Drzwi przed L - Rysa/odprysk 1

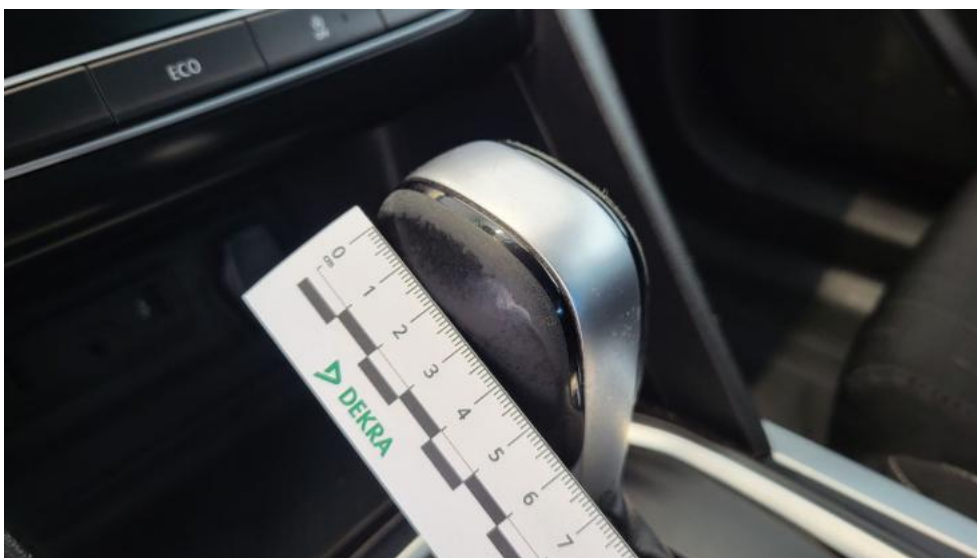
Item name	Description of item	Damage type	Location / Size	Comments
Gałka dźwigni zmiany biegów		signs of mat. wear		
Koło kierownicy		signs of mat. wear		
Upcholstery with shields				- zabrudzone, poplamione,
Seat	front l.			- pęknięcie tapicerki siedziska ,
Seat	front r.			- pęknięcie tapicerki oparcia,
Doorupholstery	rear l.	scratch		
Uszczelka drzwi	rear r.	loss of material		
Overlay of thepillar	rear l.	scratch		
Overlay of thepillar	rear r.	scratch		
Roleta bagażnika		broken		
Uszczelka pokrywy bagażnika		torn		
Tapicerka pokrywy bagażnika		scratch, deep		
Wykładzina boczaków bagażnika		scratch, deep		- odkształcenia,

Photo 86.
Gałka dźwigni zmiany biegów - Rysa/odprysk 1

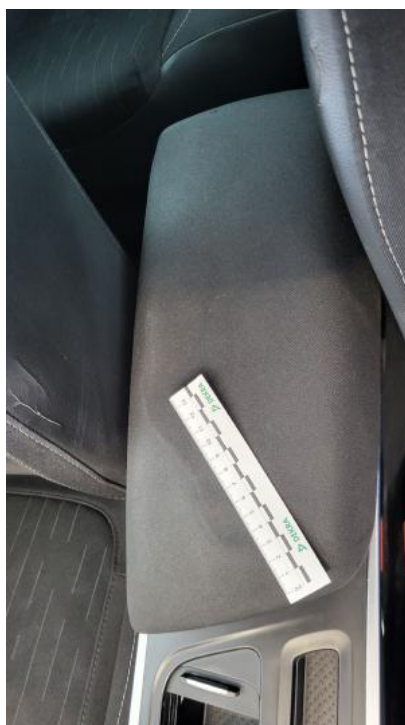
Photo 88.
Podłokietnik środkowy przedni - Inne 1

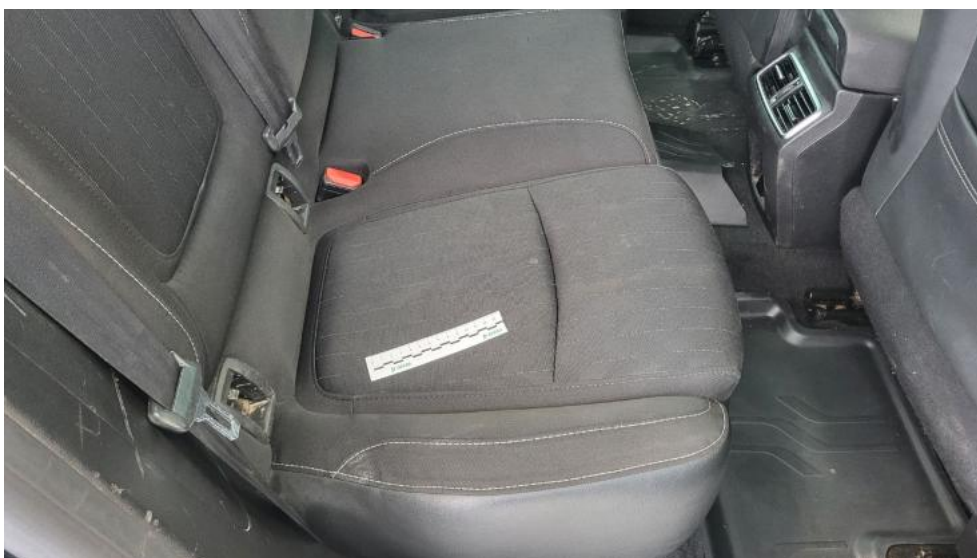
Photo 94.
Kanapa tyl. - Inne 2

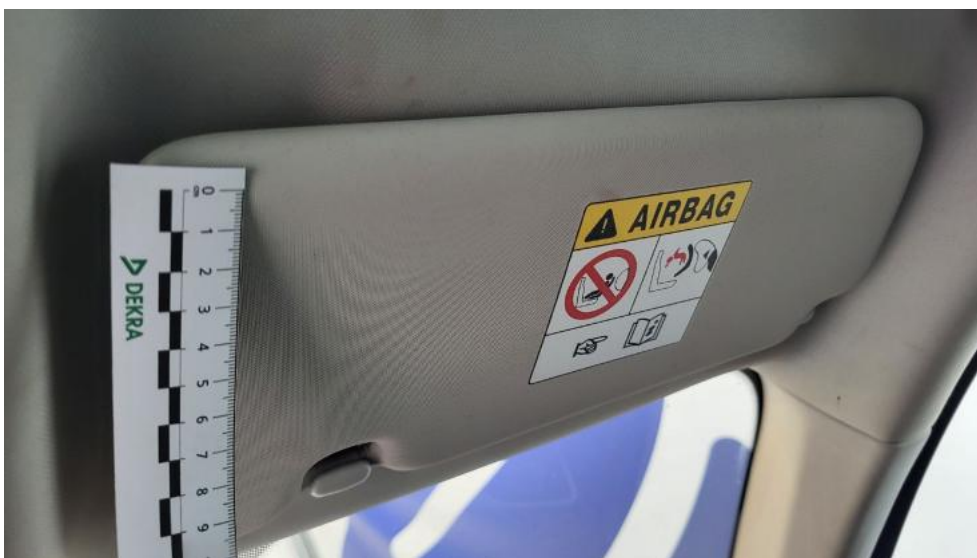
Photo 98.

Osłona p/słoneczna prawa - Inne 1

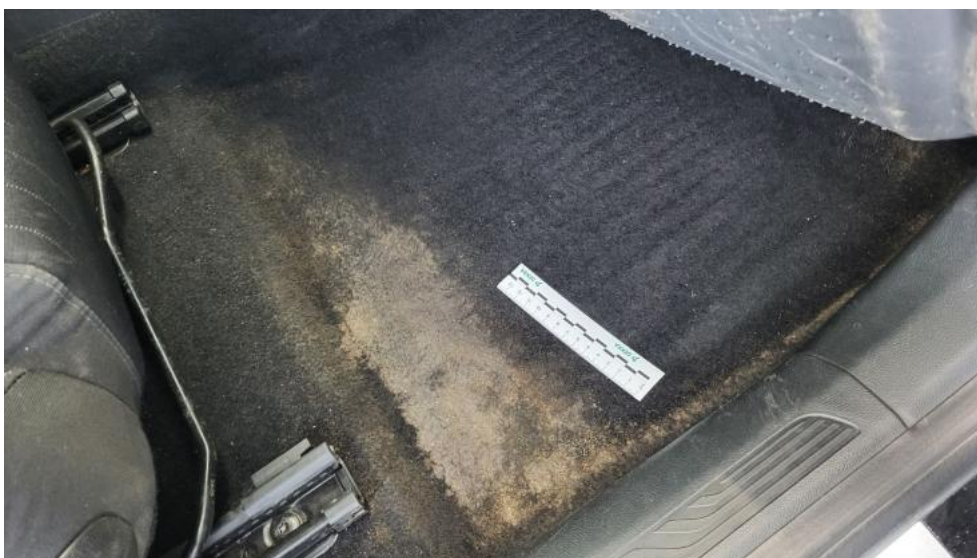
Photo 104.

Wykładzina podłogi - Inne 2

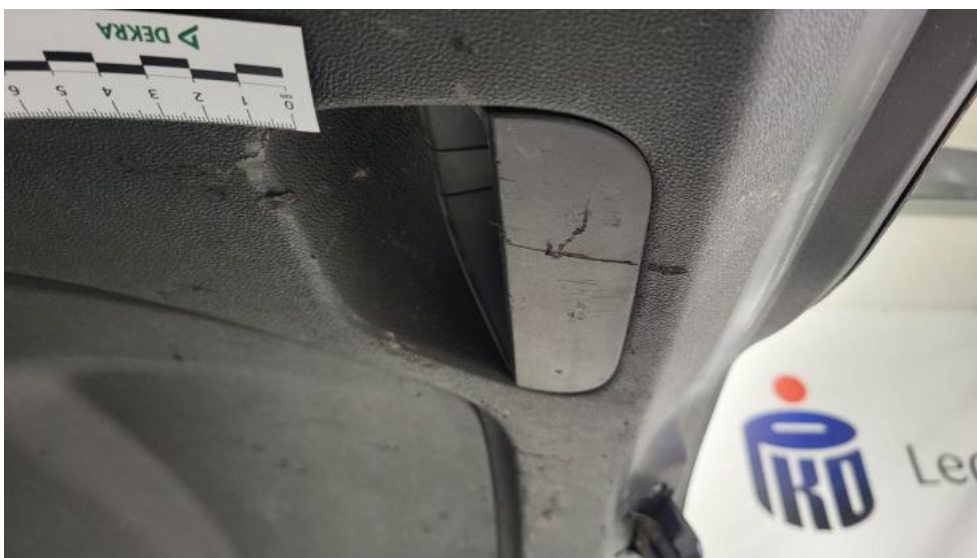
Photo 108.

Wykładzina pokrywy tylnej - Rysa/odprysk 1
