DEKRA's commission No. : PKOL(W)/LODZ/34158/26/04/20  
commission/ damage No. : 21/048846  
Date of commission: 20-04-2026

Group of objects (Eurotax)	cars
EC code (Eurotax)	0000001
Manufacturer	Skoda
Model	Rapid 1.0 TSI
Type	Ambition
Body type	hatchback
Number of doors / seats	5/5
Curb weight [kg]	1150
Gross vehicle weight [kg]	1650
Wheelbase 1/2	0
Engine type	spark ignition
Engine marking	LPG
Engine capacity [ccm]	999
Engine Power [hp/kW]	110/81
Gearbox	manual 0- gear
Registration /record No.	ZS196PF
VIN / serial number	TMBAR6NH7J4578473
Date of first registration	01-08-2018
Date of next. tech. test	06-03-2026
Year of manufacture	2018 (year has been verified with the manufacturer's base)
Readout [km]	329 204 (read)
Body color / type of coating	white/UNI

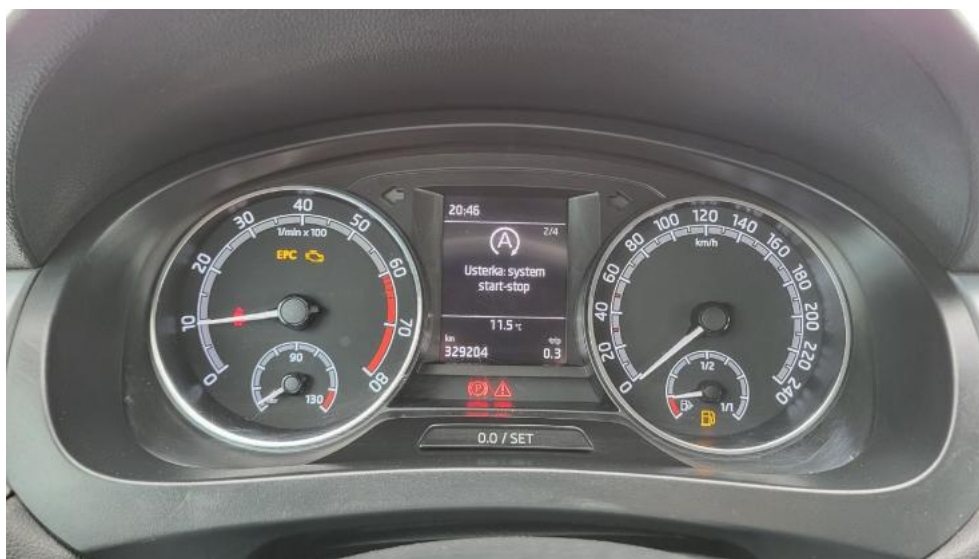
**Photo 43.**  
Zdjęcie do protokołu

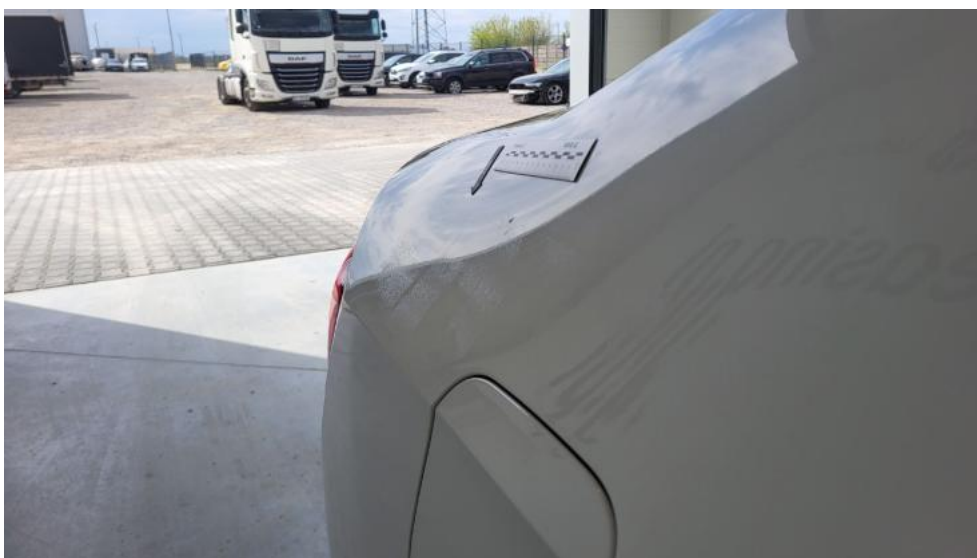
**Photo 66.**

Błotnik tylny P / Ściana boczna P - Inne 1

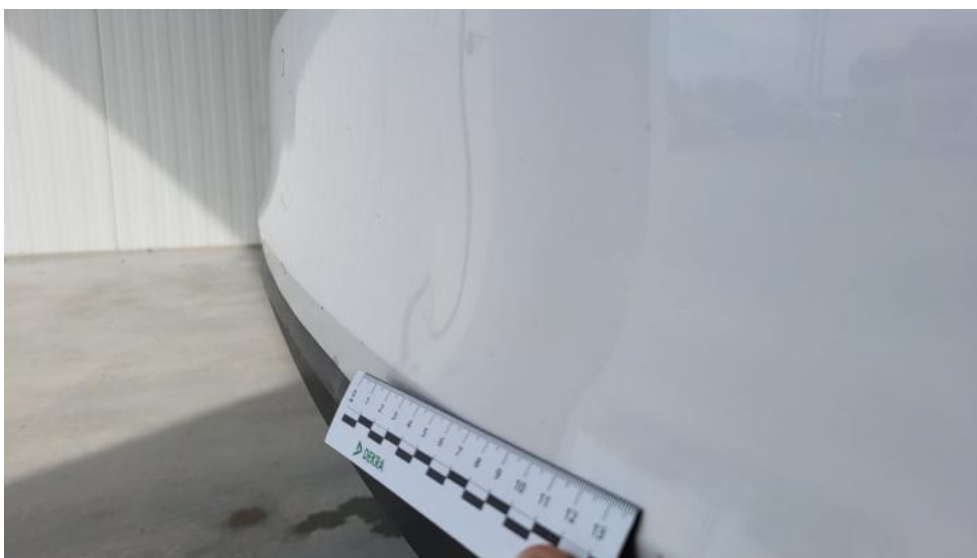
**Photo 74.**  
Zderzak tylny() - Wgniecenie/odkształcenie 3

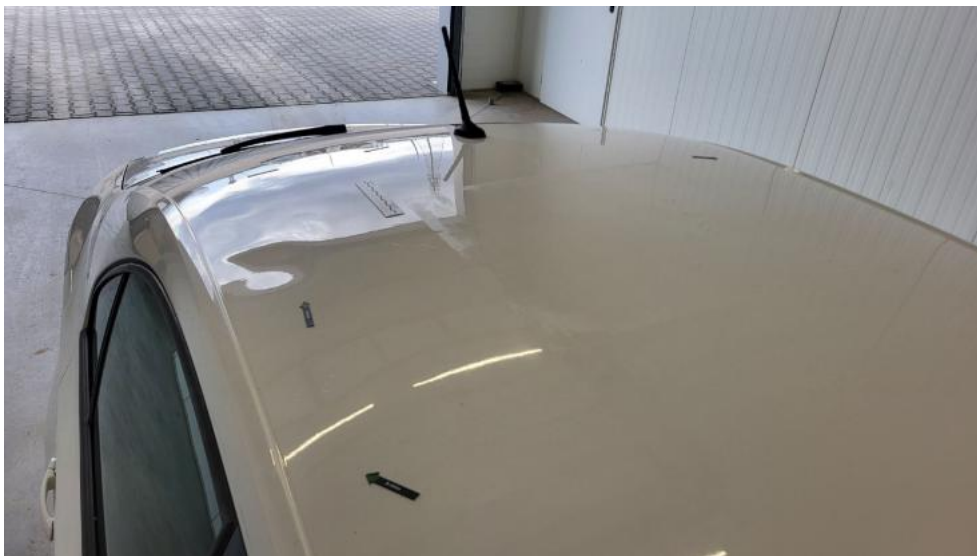
**Photo 79.**

Dach - Wgniecenie/odkształcenie 1

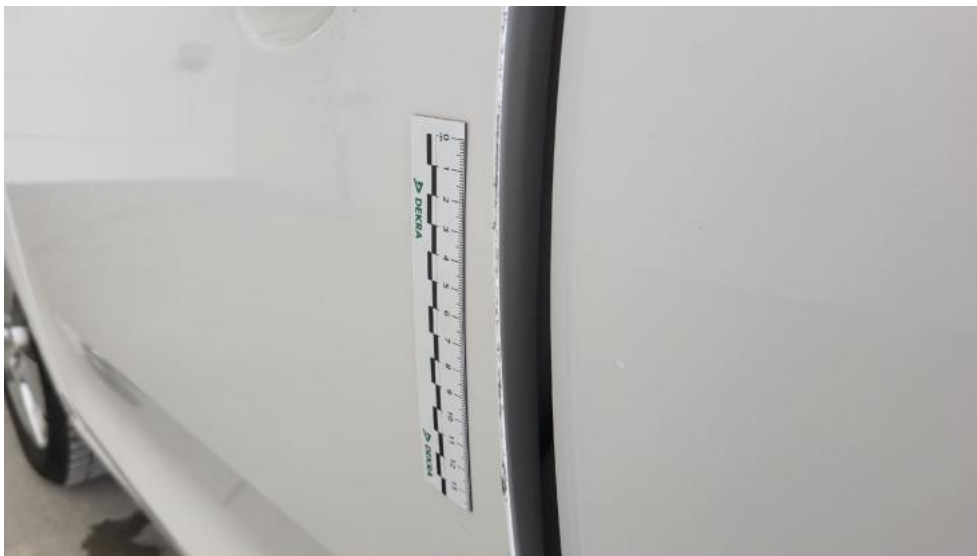
**Photo 83.**

Drzwi przed L - Rysa/odprysk 1

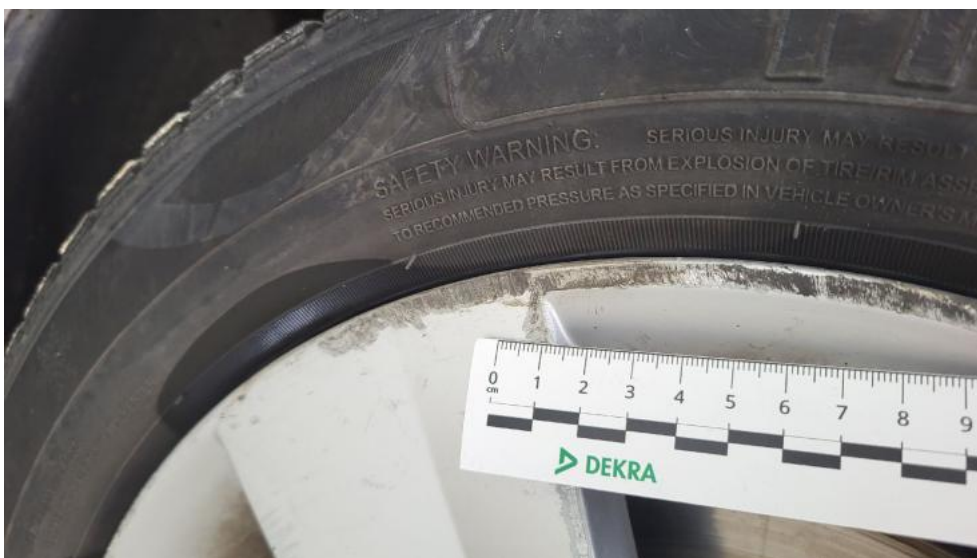
**Photo 92.**  
Felga Aluminiowa przednia L - Rysa/odprysk 1

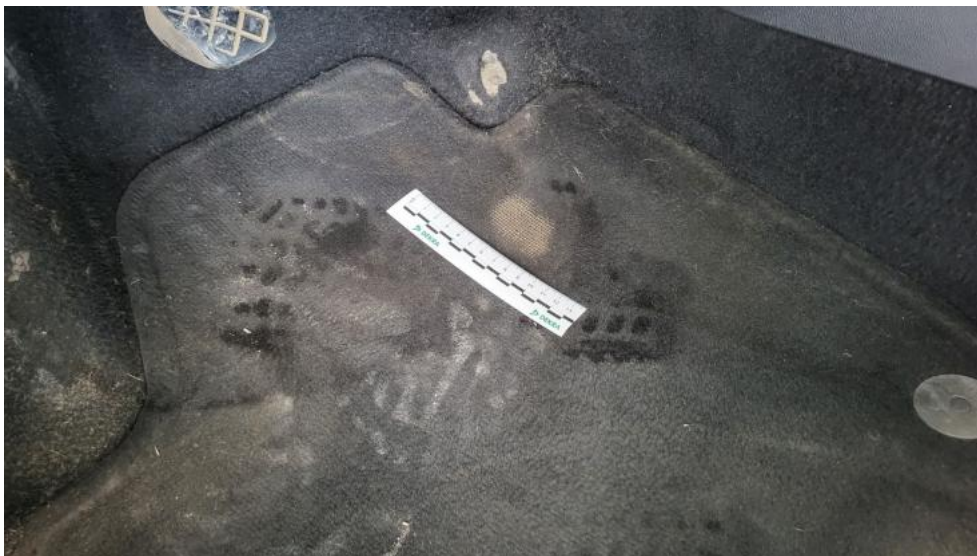
**Photo 109.**

Dywanik prze L - Inne 1
