DEKRA's commission No. : PKOL(W)/LODZ/35367/26/04/22  
 commission/ damage No. : 21/056936  
 Date of commission: 22-04-2026

**Vehicle data**

Group of objects (Eurotax)	cars
EC code (Eurotax)	0000001
Manufacturer	Toyota
Model	C-HR 2.0
Type	Executive CVT
Body type	KOM
Number of doors / seats	5/5
Curb weight [kg]	1500
Gross vehicle weight [kg]	1930
Wheelbase 1/2	0
Engine type	spark ignition
Engine capacity [ccm]	1987
Engine Power [hp/kW]	152/112
Gearbox	automatic
Registration /record No.	WI010LN
VIN / serial number	NMTK53BX70R070774
Date of first registration	14-12-2021
Date of next. tech. test	14-12-2026
Year of manufacture	2021 (year has been verified with the manufacturer's base)
Readout [km]	70 274 (read)
Body color / type of coating	white/double-layered, metallized

Description of the technical condition**BODY/Body parts****Technical condition of the body (skeleton).**

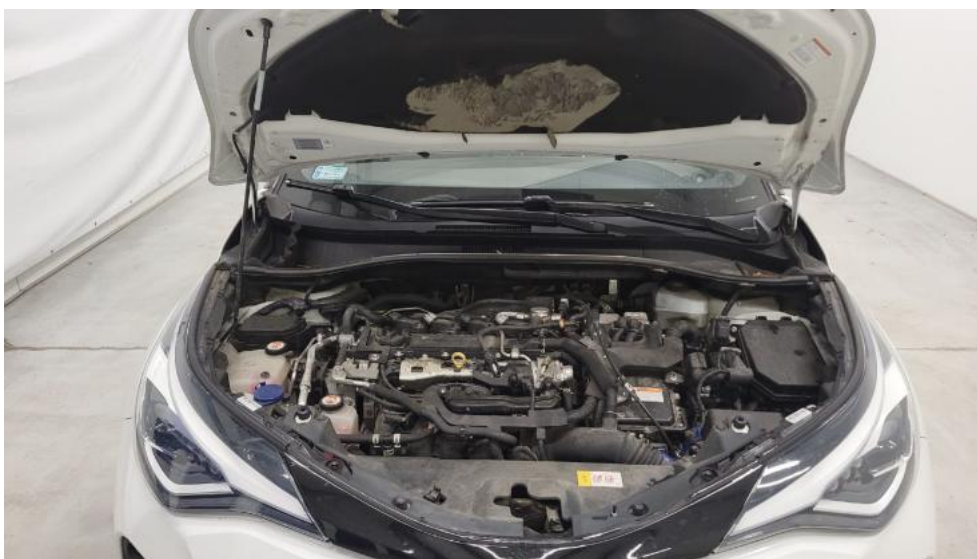
**Photo 21.**  
Komora silnika

- uchwyt podtrzymania pokrywy silnika - nie działa,
- wykładzina komory silnika - rozerwanie,
- przedni zderzak - rysy, wgniecenia,
- przedni spoiler - rysy,
- listwa błotnika prawy przód - rysy,
- listwa drzwi prawy przód - rysy,
- listwa drzwi prawy tył - rysy,
- tylny zderzak - rysy, wgniecenia, pęknięcia powłoki,
- lewe lustro - rysy,
- listwa błotnika lewy przód - rysy,

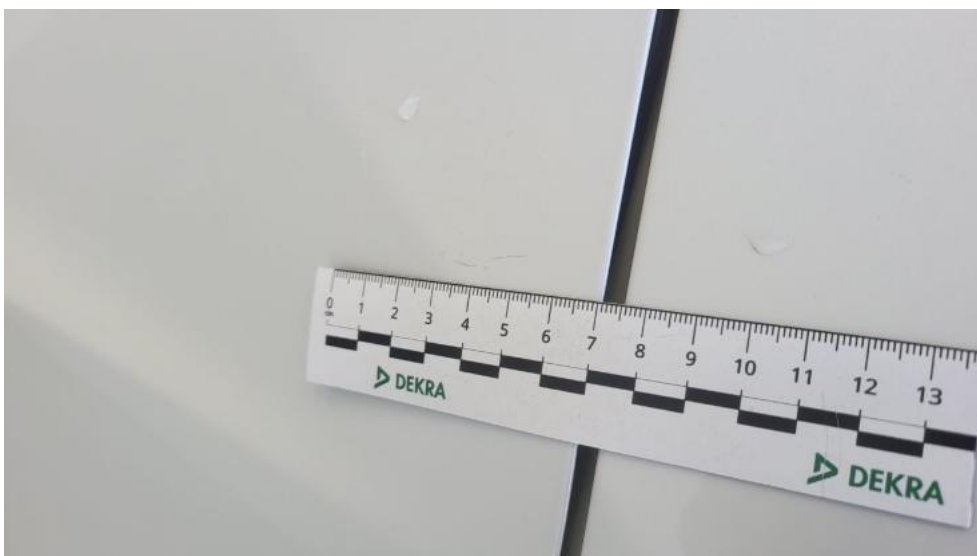
**Photo 72.**  
Drzwi tylne L - Rysa/odprysk 1
