DEKRA's commission No. : PKOL(W)/LODZ/12023/26/02/13  
 commission/ damage No. : 23/030314  
 Date of commission: 13-02-2026

PKO Leasing SA  
 Świętokrzyska 36  
 00-116 Warszawa

Group of objects (Eurotax)	cars
EC code (Eurotax)	0133135
Manufacturer	SKODA
Model	Fabia III Kombi 18-22
Type / version	Fabia 1.0 TSI Ambition
Body type	KOM
Number of doors / seats	5/5
Curb weight [kg]	1114
Gross vehicle weight [kg]	1607
Wheelbase 1/2	2470
Engine type	spark ignition
Pollution reduction system	GPF
Engine capacity [ccm]	999
Engine Power [hp/kW]	110/81
Gearbox	manual
Registration /record No.	WZ490GT
VIN / serial number	TMBJR6NJ8KZ072626
Date of first registration	30-01-2019
Date of next. tech. test	13-03-2026
Year of manufacture	2018 (year has been verified with the manufacturer's base)
Readout [km]	200 624 (read)
Body color / type of coating	white/UNI

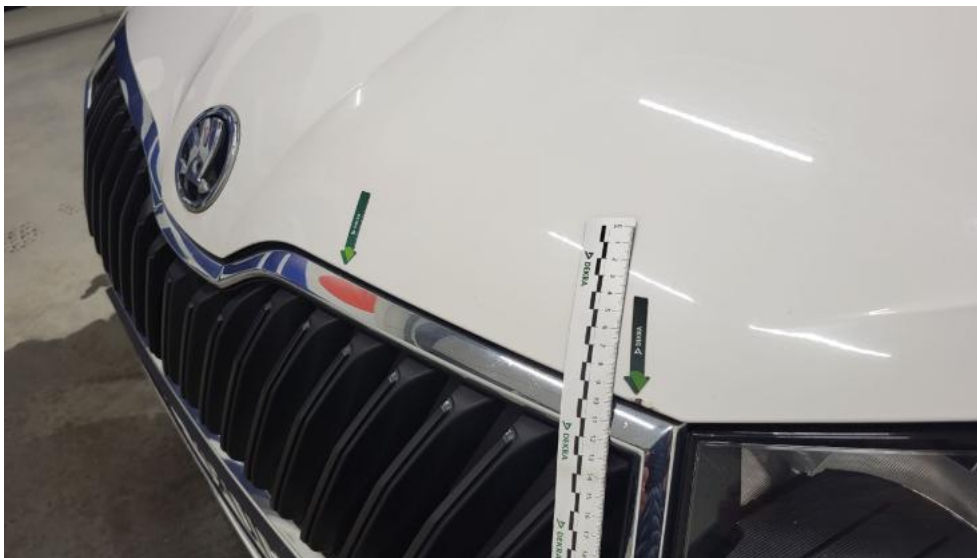
**Photo 39.**  
Pokrywa komory silnika - zdjęcie poglądowe 1

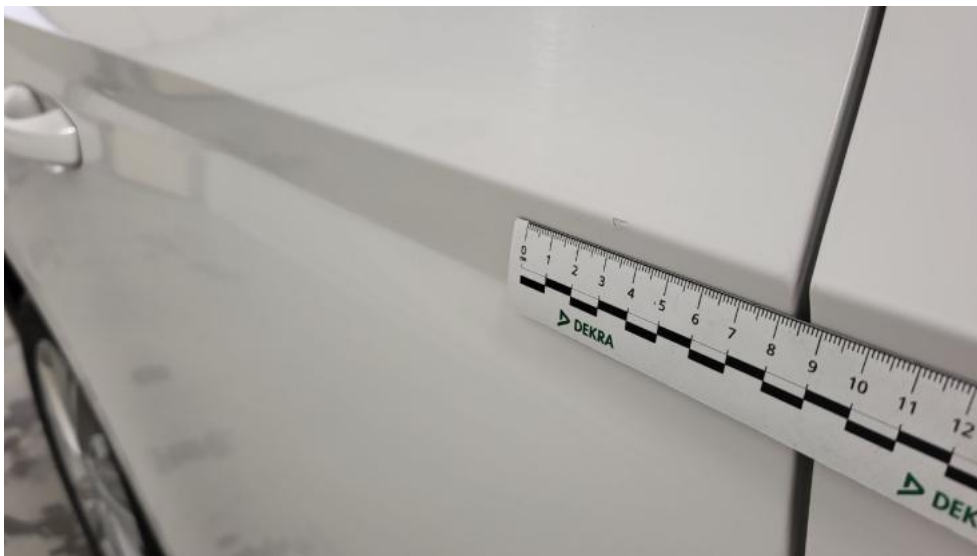
**Photo 47.**

Drzwi tylne P - Rysa/odprysk 1

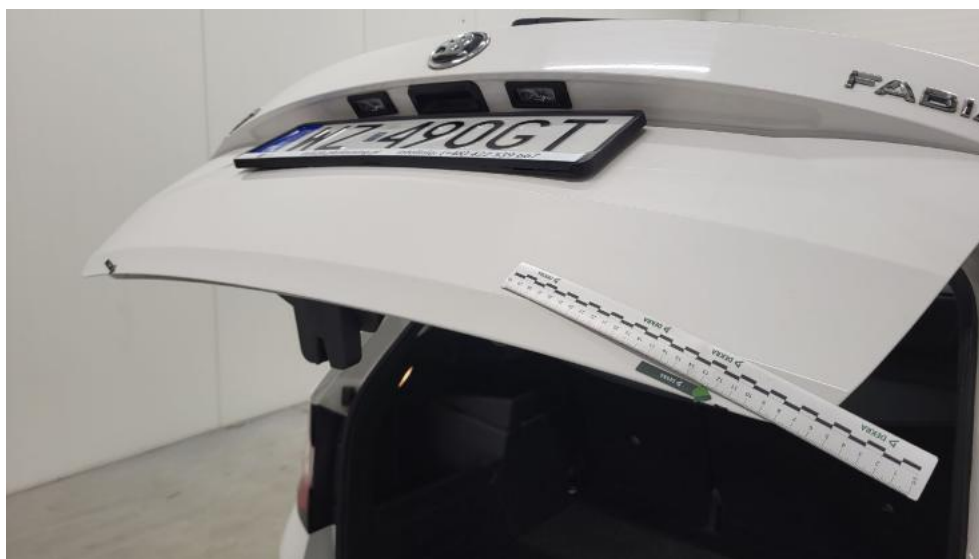
**Photo 55.**

Pokrywy bagażnika - zdjęcie poglądowe 1

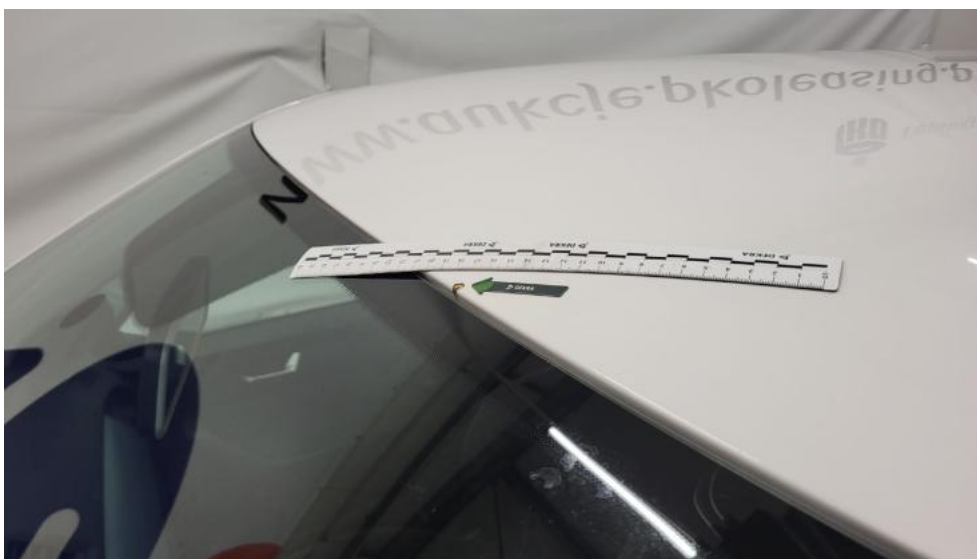
**Photo 61.**

Dach - zdjęcie poglądowe 1
