Nr zlecenia DEKRA: PKOL(W)/LODZ/10856/26/02/10
Nr zlecenia/szkody: 22/030022
Data zlecenia: 10-02-2026

Dane pojazdu

Grupa obiektów (Eurotax)	samochody osobowe
Kod EC (Eurotax)	0135861
Producent	AUDI
Model	A4 Avant [8W] 15-19
Typ/wersja	A4 35 TDI S tronic
Rodzaj nadwozia	KOM
Liczba drzwi/liczba miejsc	5/5
Masa własna [kg]	1595
Dopuszczalna masa całkowita [kg]	2150
Rozstaw osi 1/2	2820
Rodzaj silnika	z zapłonem samoczynnym
Układ oczyszczana spalin	KSC
Pojemność silnika [ccm]	1968
Moc silnika [KM/kW]	150/110
Skrzynia biegów	automatyczna
Nr rejestracyjny	DW7TM91
VIN	WAUZZZF42KA044748
Data 1. rejestracji	04-04-2019
Data nast. bad. techn.	06-12-2025
Rok produkcji	2019 (rok produkcji został zweryfikowany z zewnętrzną bazą danych)
Stan licznika [km]	231 710 (odczytany)
Kolor nadwozia/rodzaj powłoki	grafitowy/2-warstwowy metalizowany

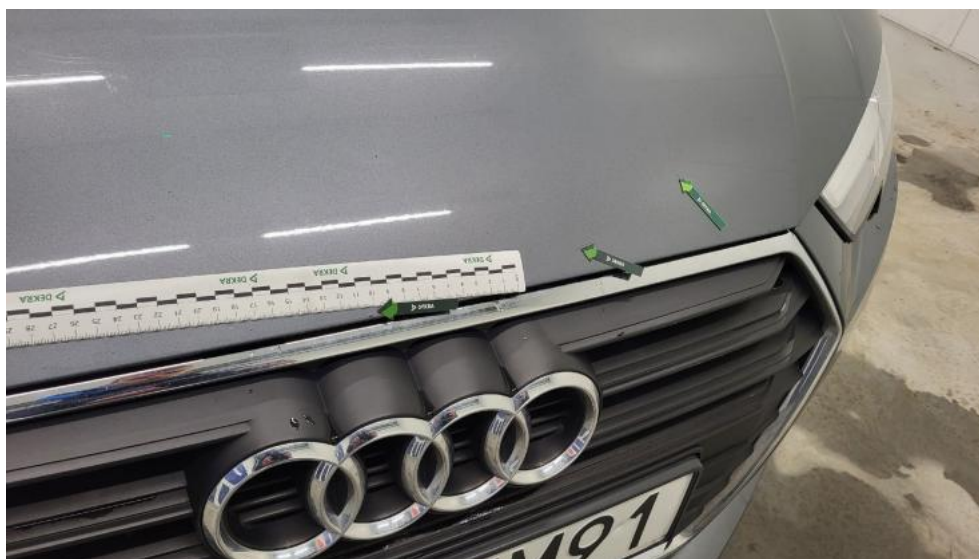
Fot. 39.
Pokrywa komory silnika - zdjęcie poglądowe 1

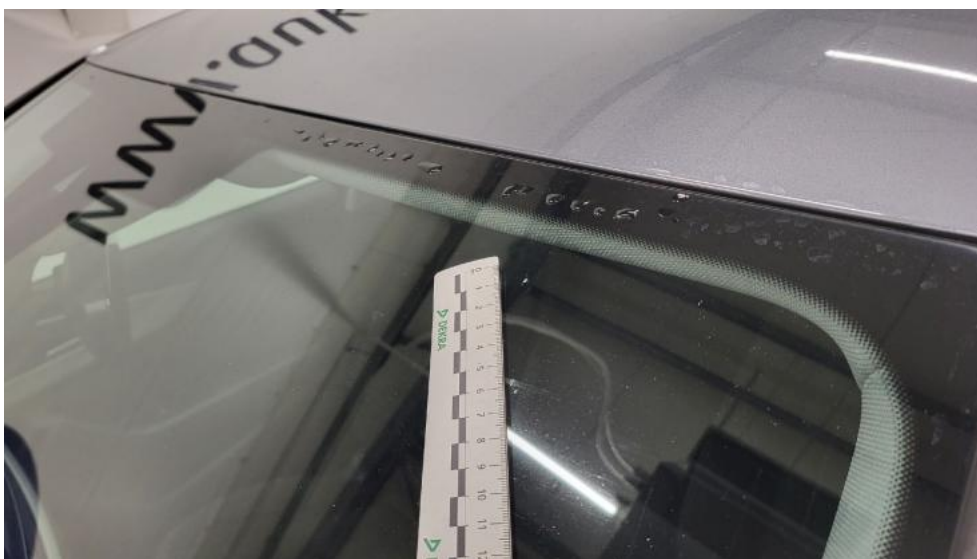
Fot. 41.
Szyba czołowa - zdjęcie poglądowe 1

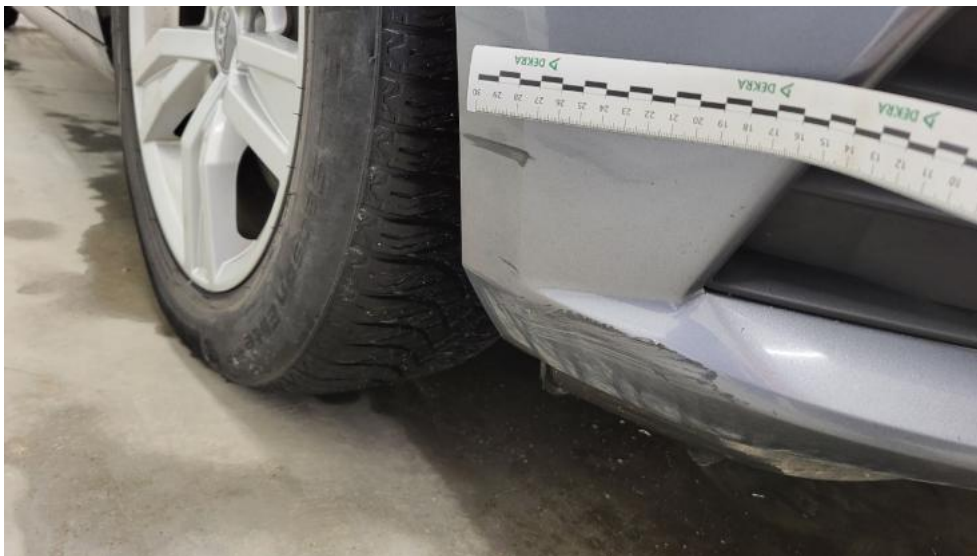
Fot. 45.
Zderzak() - Rysa/odprysk 3

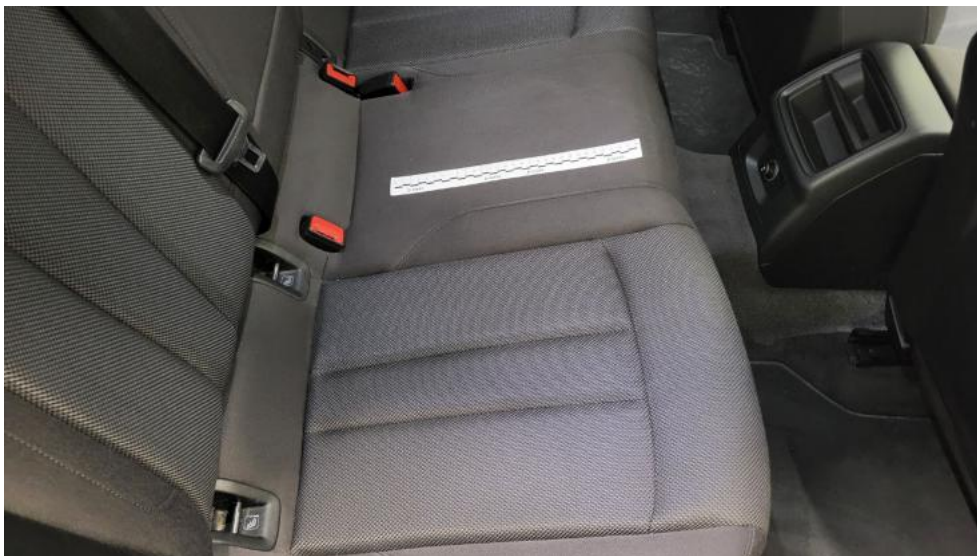
Fot. 77.
Kanapa tyl. - Inne 2
