Nr zlecenia DEKRA: PKOL(W)/LODZ/16793/26/02/24  
Nr zlecenia/szkody: 21/059163  
Data zlecenia: 24-02-2026

**Dane pojazdu**

Grupa obiektów (Eurotax)	samochody osobowe
Kod EC (Eurotax)	0114433
Producent	BMW
Model	Seria 3 [F30/F80] 15-18
Typ/wersja	330i xDrive M Sport sport-aut
Rodzaj nadwozia	sedan
Liczba drzwi/liczba miejsc	4/5
Masa własna [kg]	1565
Dopuszczalna masa całkowita [kg]	2115
Rozstaw osi 1/2	2810
Rodzaj silnika	z zapłonem iskrowym
Układ oczyszczania spalin	katalizator trójdrożny
Pojemność silnika [ccm]	1998
Moc silnika [KM/kW]	252/185
Skrzynia biegów	automatyczna
Nr rejestracyjny	SB929CY
VIN	WBA8B11080K380563
Data 1. rejestracji	15-06-2016
Data nast. bad. techn.	23-08-2024
Rok produkcji	2016 (rok produkcji został zweryfikowany z zewnętrzną bazą danych)
Stan licznika [km]	236 858 (odczytany)
Kolor nadwozia/rodzaj powłoki	biały/UNI

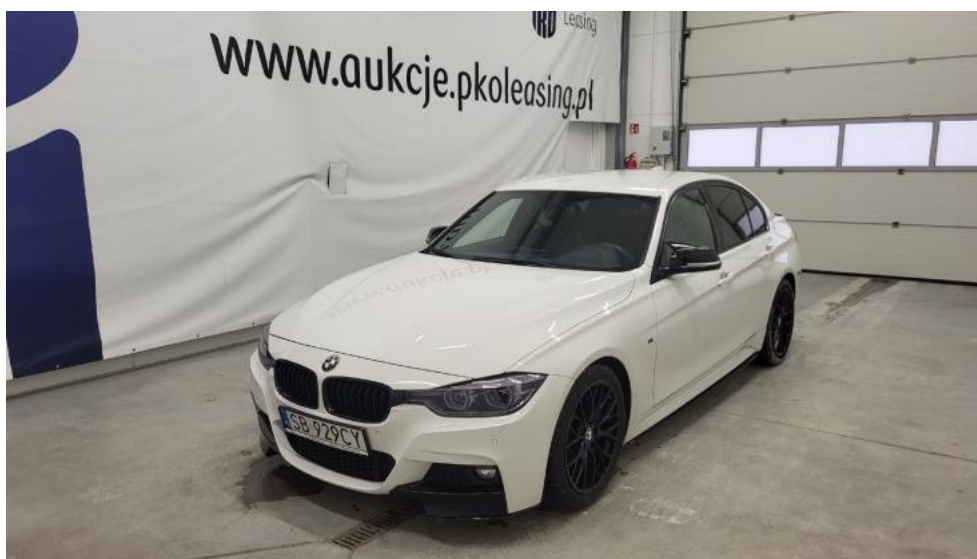
**Fot. 1.**  
Przekątna przednia lewa

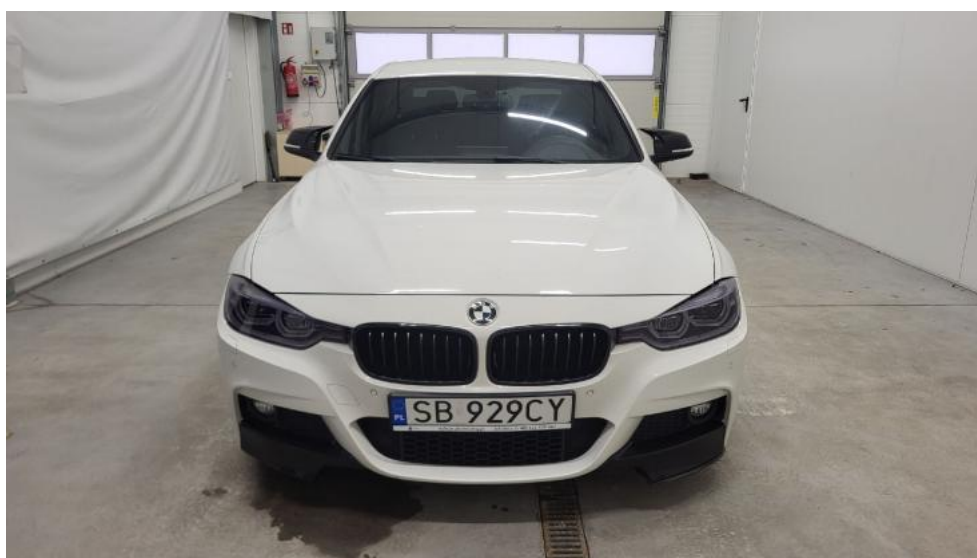
**Fot. 2.**  
Przód

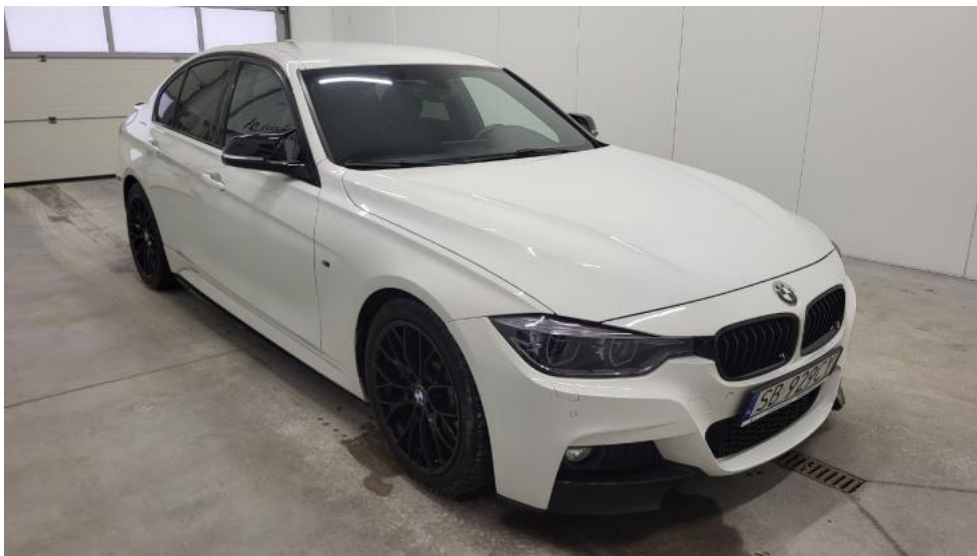
**Fot. 3.**  
Przekątna przednia prawa

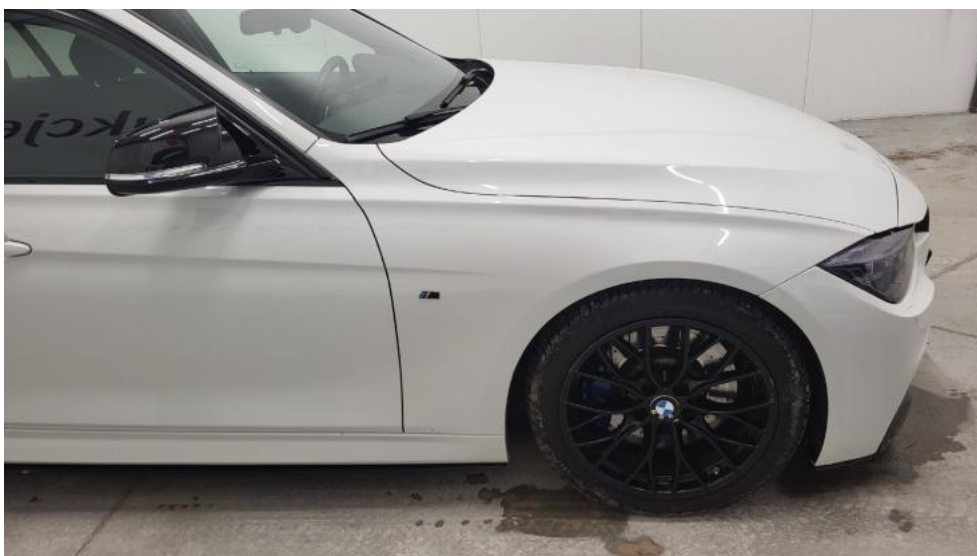
**Fot. 4.**  
Bok prawy z przodu

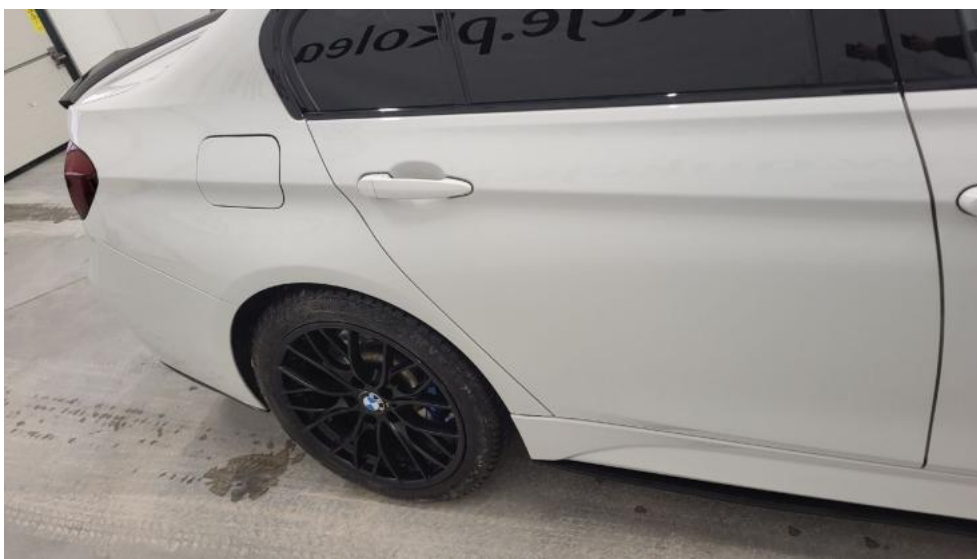
**Fot. 5.**  
Bok prawy z tyłu

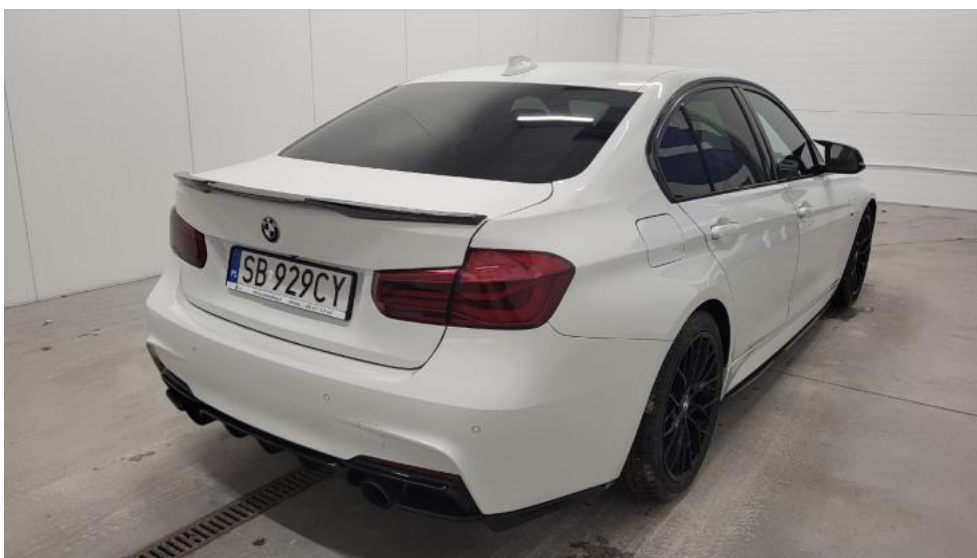
**Fot. 6.**  
Przekątna tylna prawa

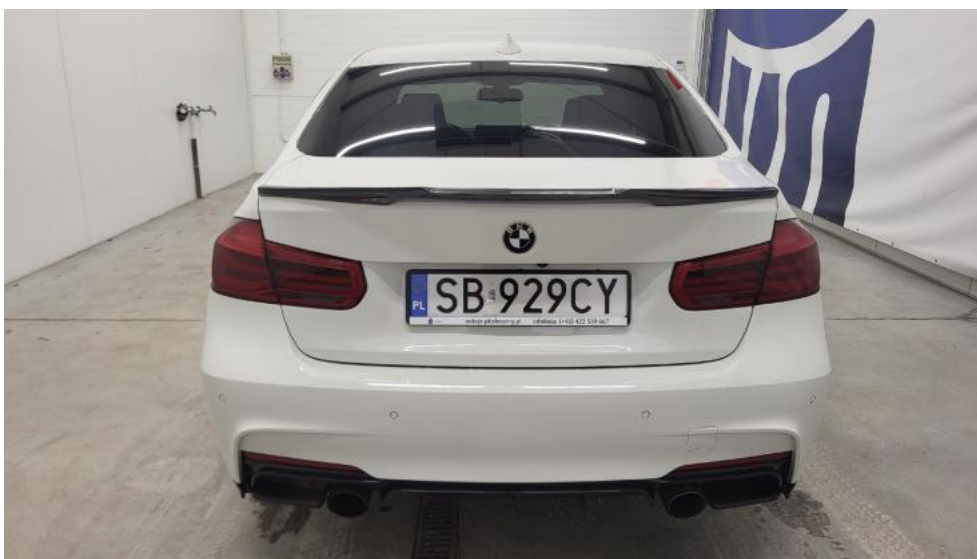
**Fot. 7.**  
Tył

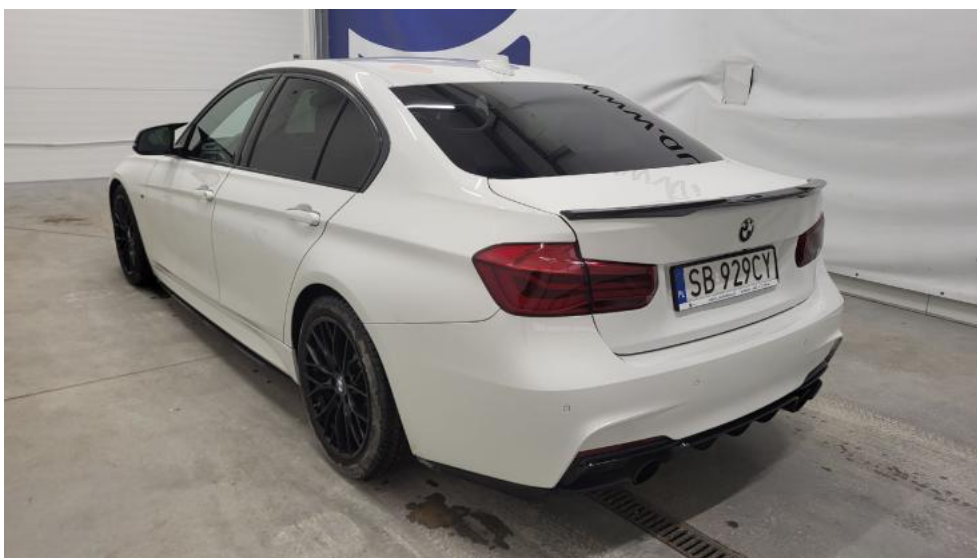
**Fot. 8.**  
Przekątna tylna lewa

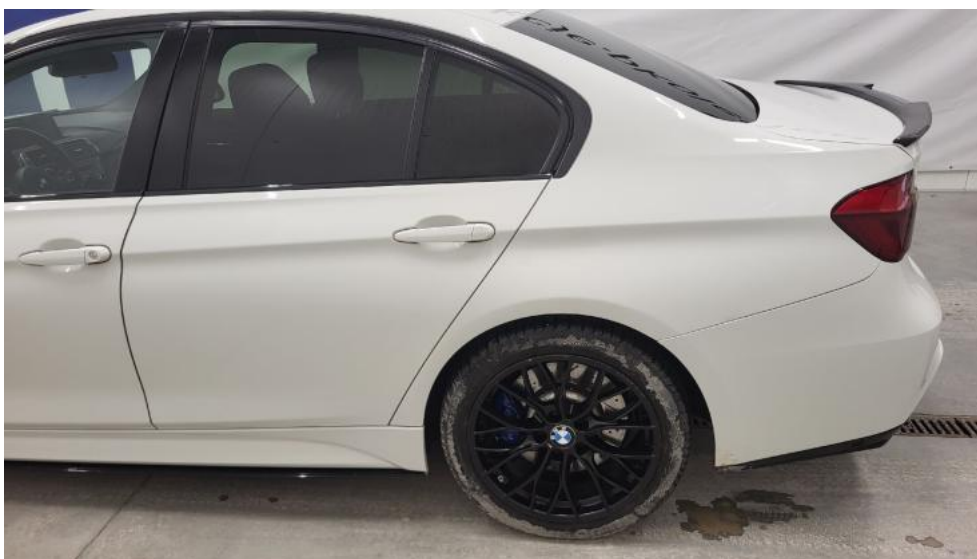
**Fot. 9.**  
Bok lewy z tyłu

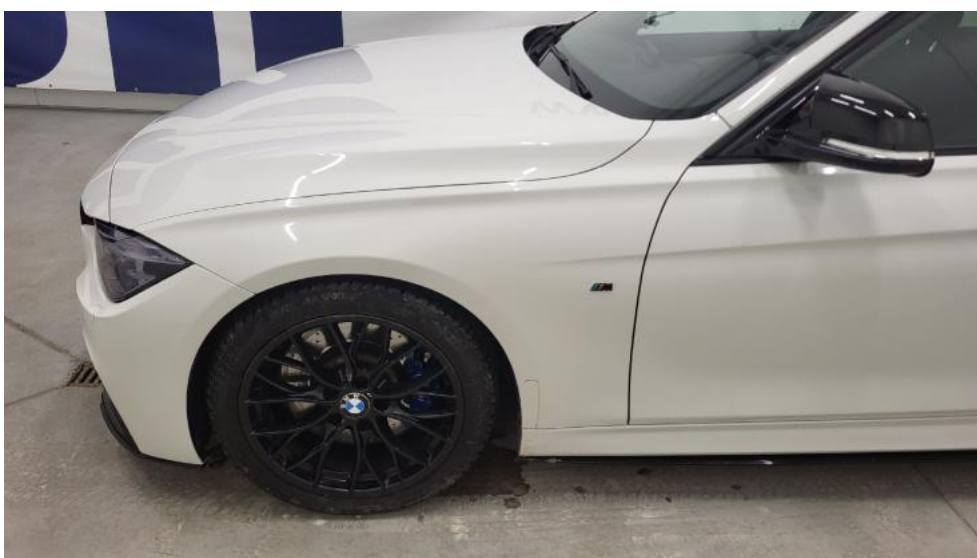
**Fot. 10.**  
Bok lewy z przodu

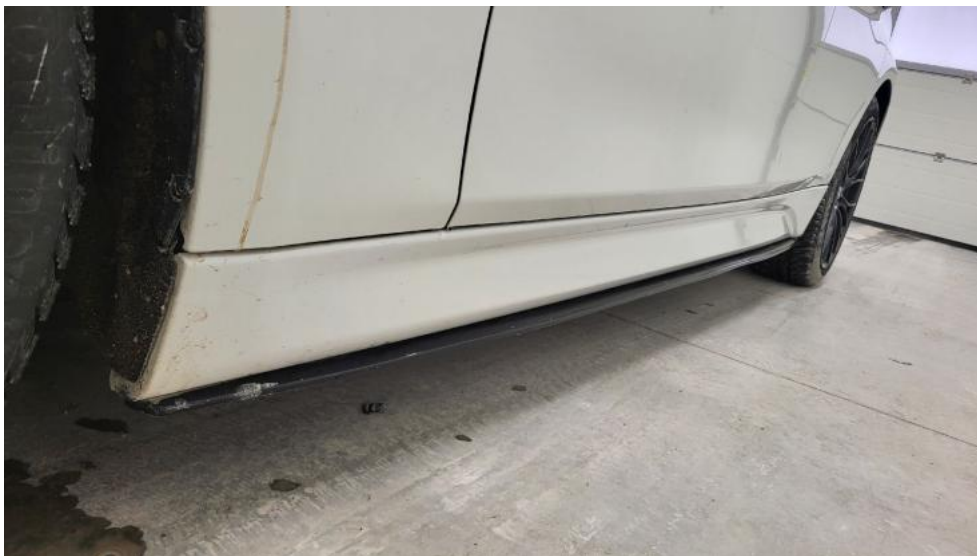
**Fot. 11.**  
Próg lewy (widok od przodu)

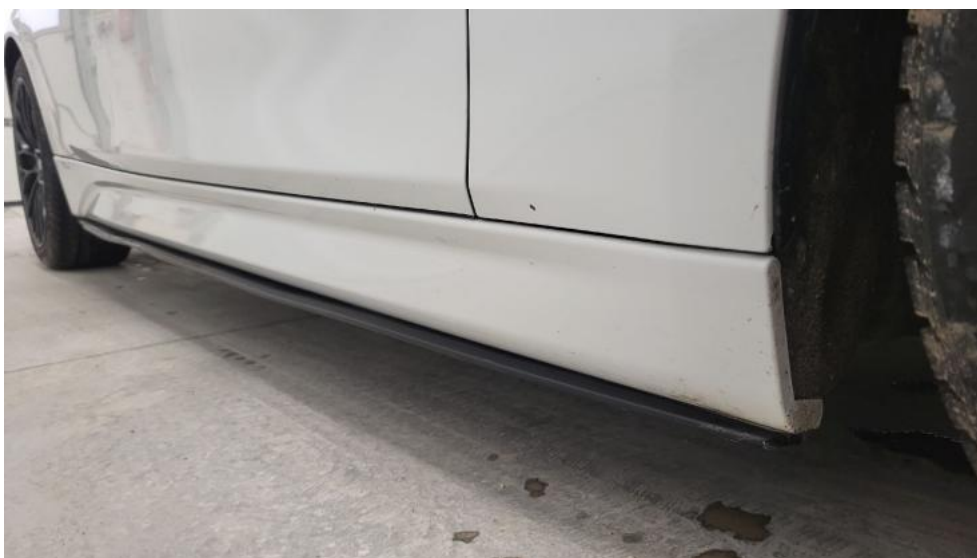
**Fot. 12.**  
Próg prawy (widok od przodu)

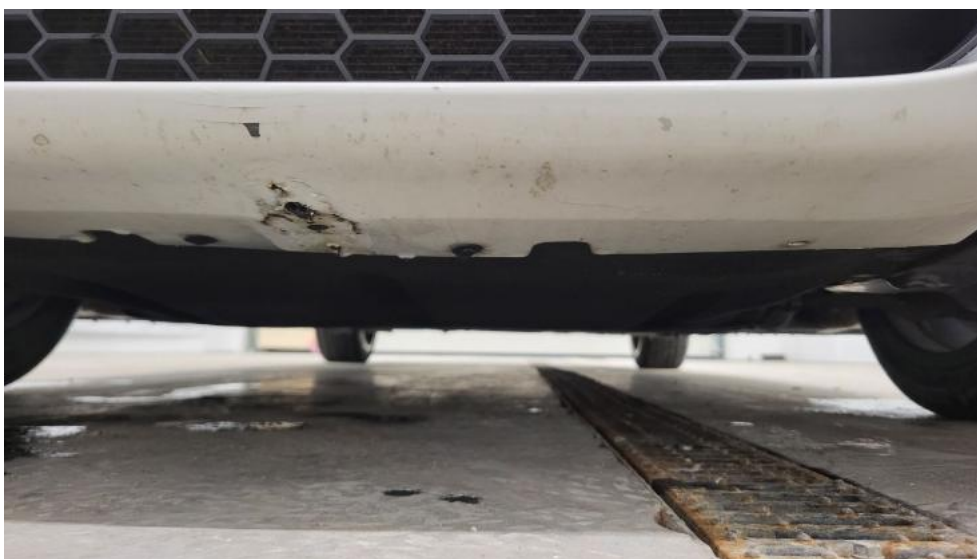
**Fot. 13.**  
Spód pojazdu przód

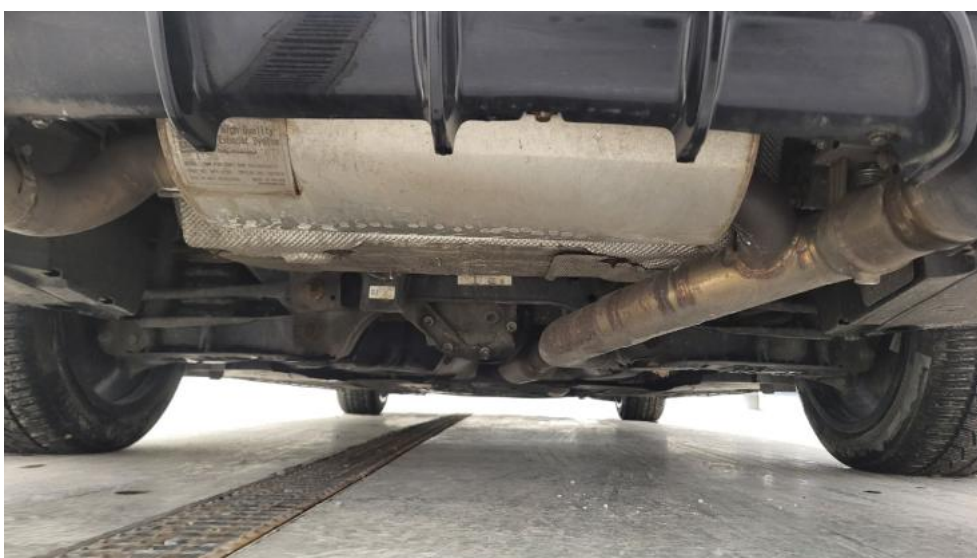
**Fot. 14.**  
Spód pojazdu tył

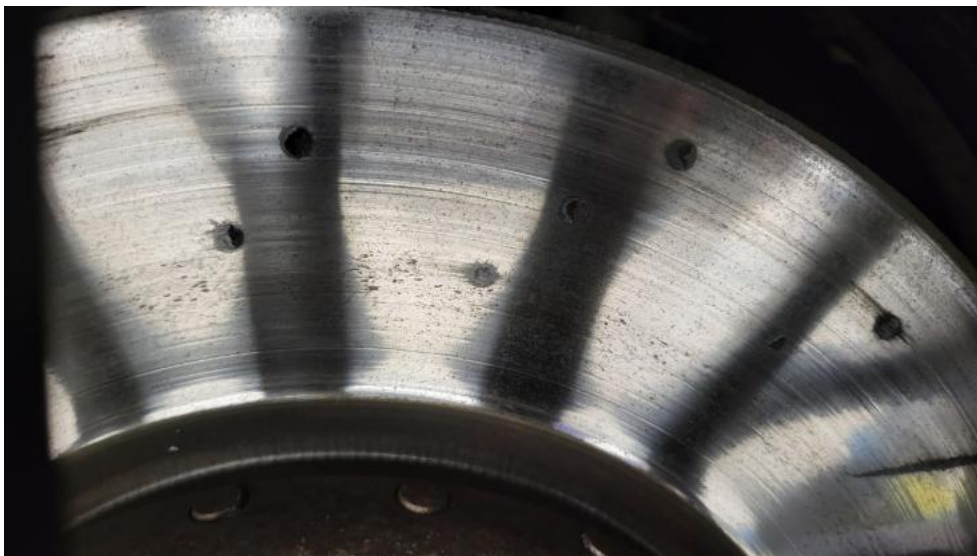
**Fot. 15.**  
Tarcza hamulcowa przednia prawa

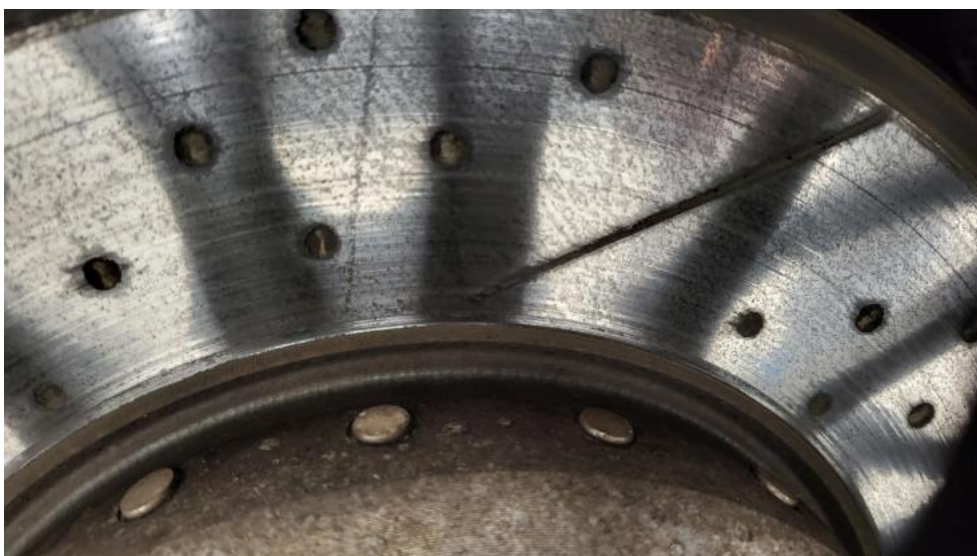
**Fot. 16.**  
Tarcza hamulcowa tylna prawa

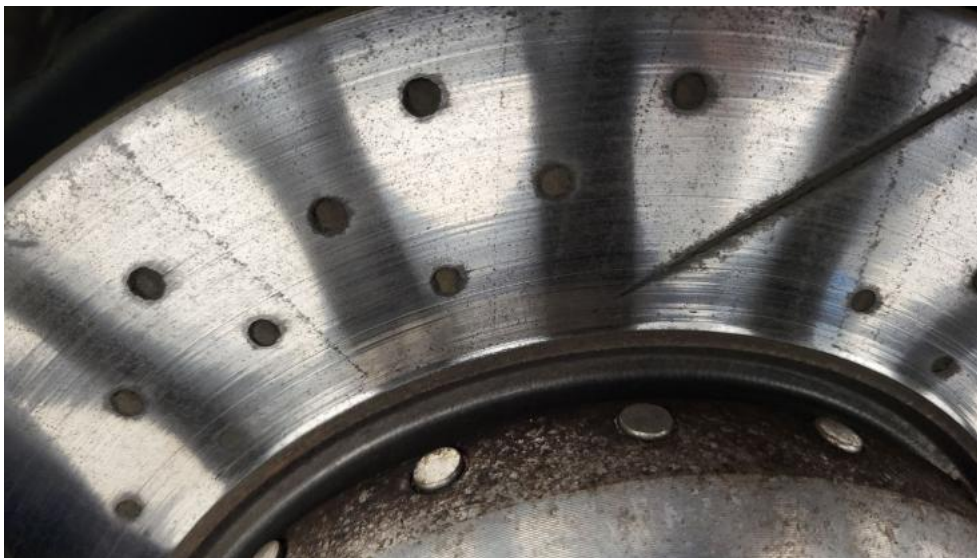
**Fot. 17.**  
Tarcza hamulcowa tylna lewa

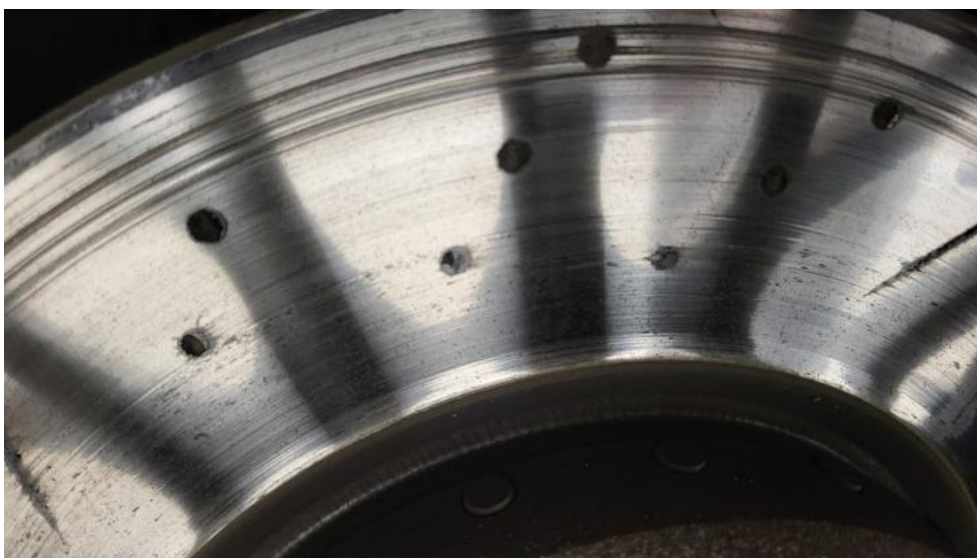
**Fot. 18.**  
Tarcza hamulcowa przednia lewa

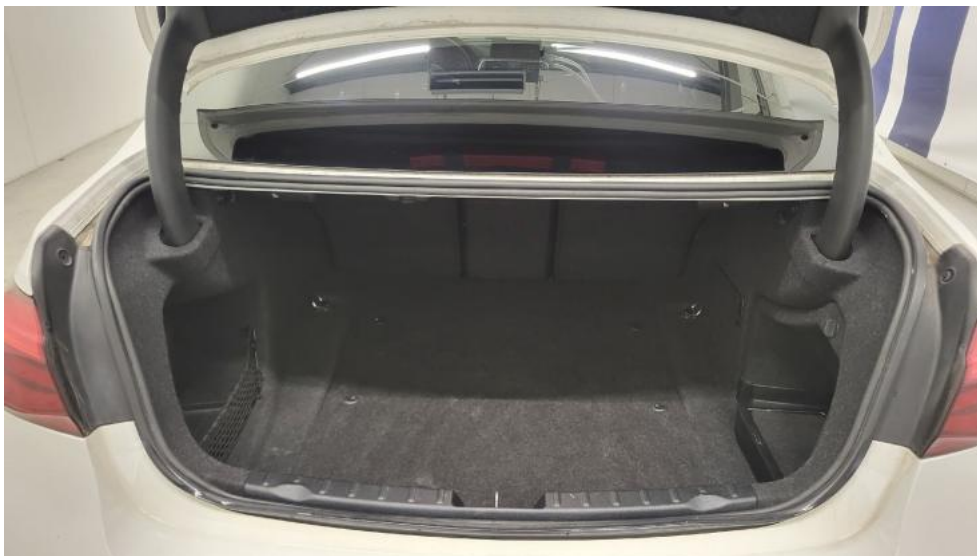
**Fot. 19.**  
Bagażnik

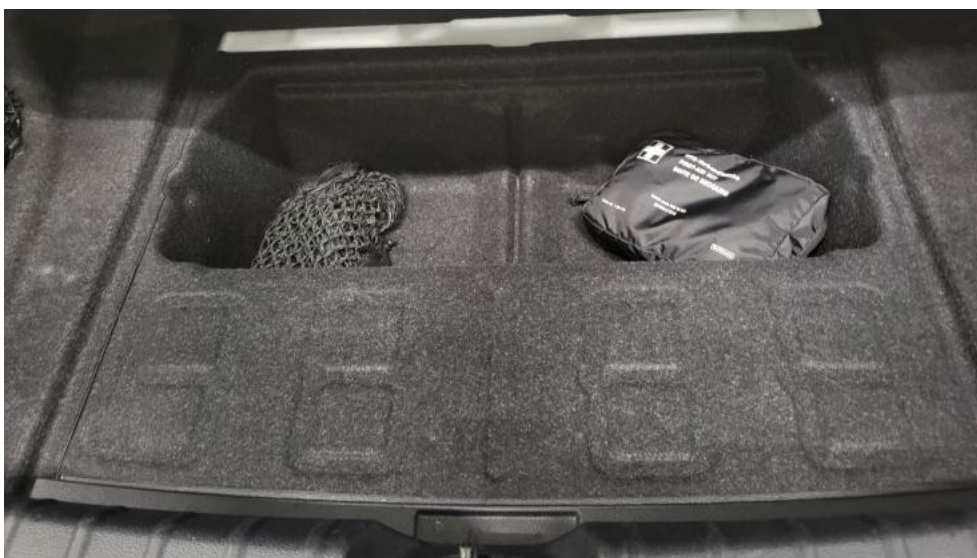
**Fot. 20.**  
Koło zapasowe

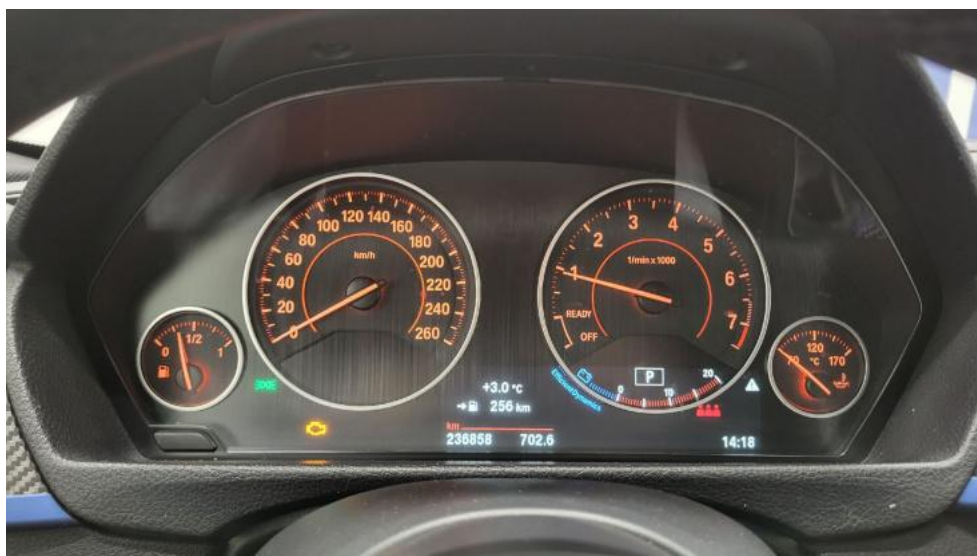
**Fot. 24.**  
Zestaw wskaźników - przebieg

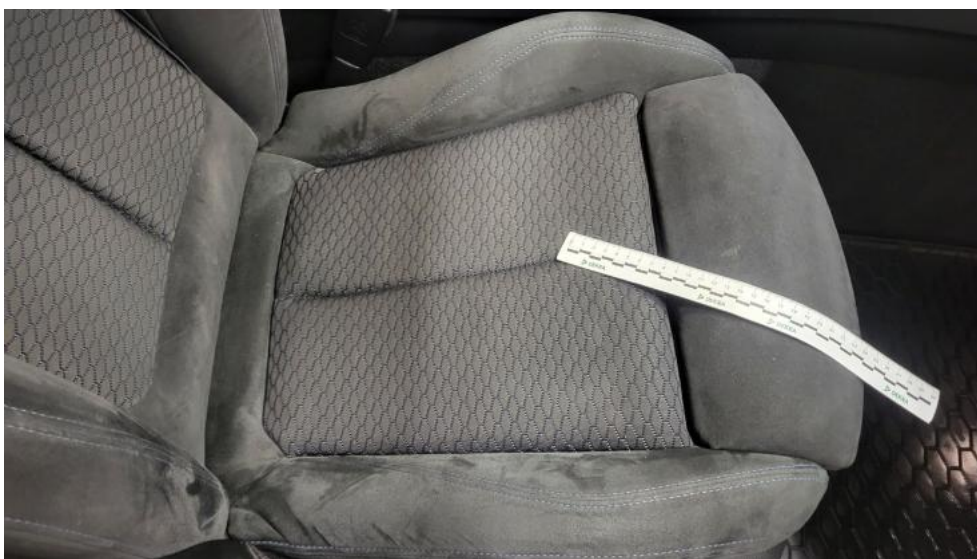
**Fot. 75.**  
Fotel prz. praw. - Inne 1

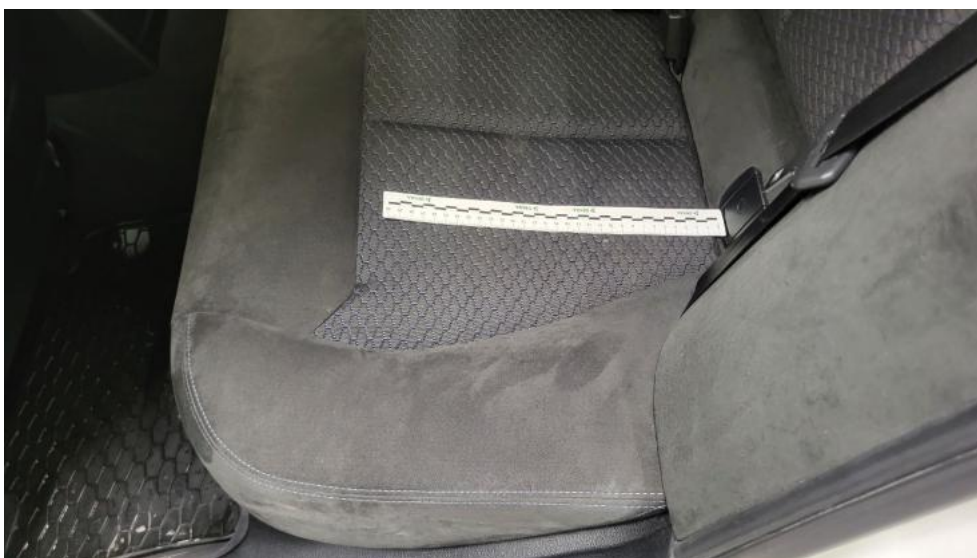
**Fot. 76.**  
Kanapa tyl. - Inne 1
