Nr zlecenia DEKRA: PKOL(W)/LODZ/25090/25/04/04  
Nr zlecenia/szkody: 00778/EO/23  
Data zlecenia: 04-04-2025

| Producent | MERCEDES-BENZ |
| Model | CLA [C 118] 19-23 |
| Typ/wersja | AMG CLA 35 4-Matic 7G-DCT |

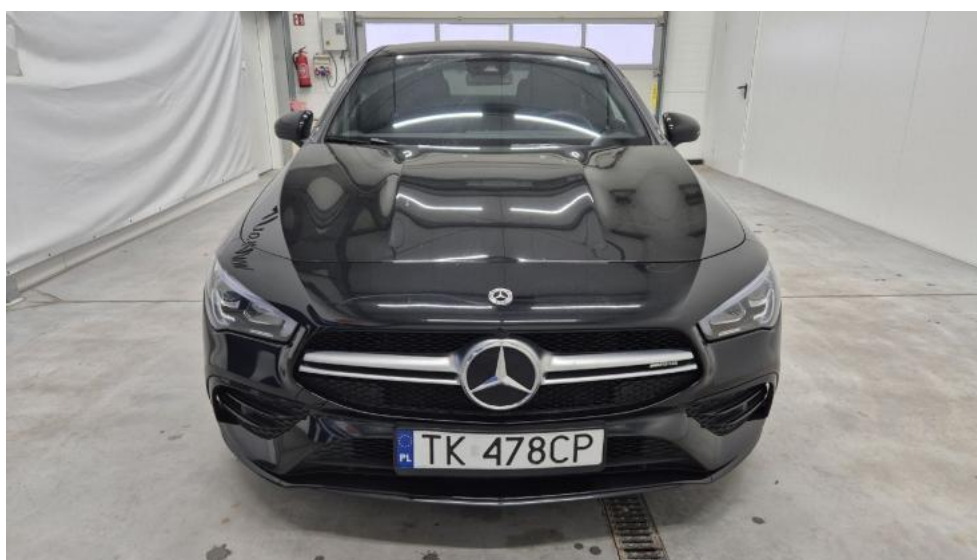
**Fot. 2.**  
Przód

Atrapa przednia - Pęknięcie/rozerwanie 1

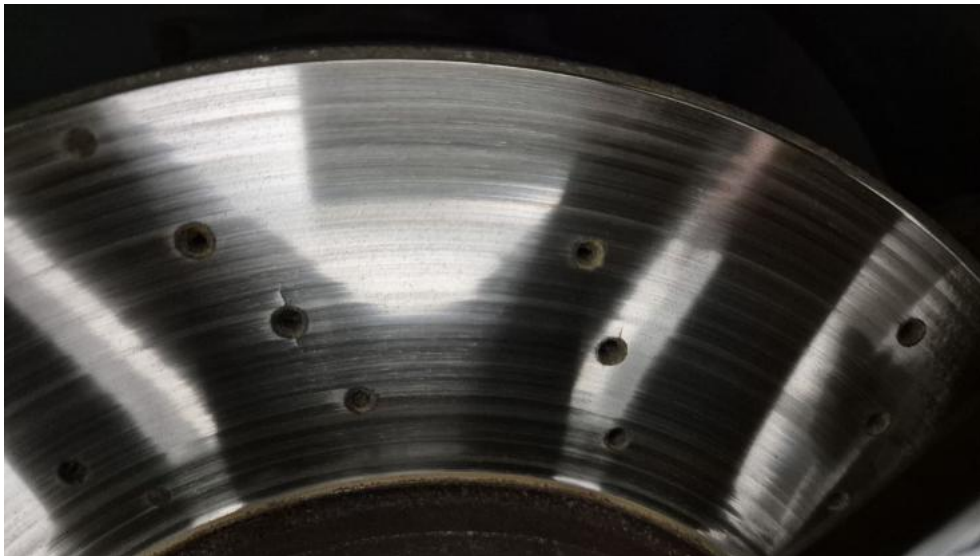
Tarcza hamulcowa przednia prawa

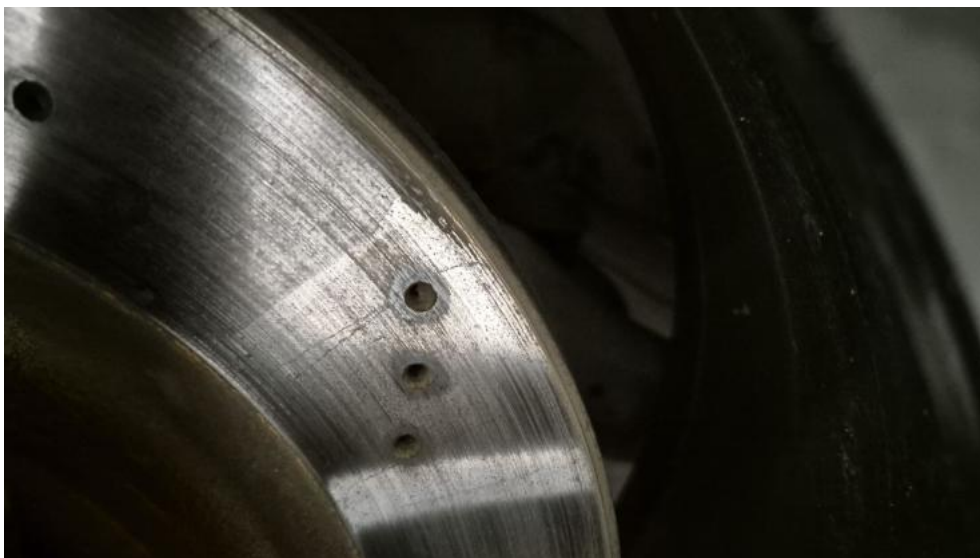
Tarcza hamulcowa tylna prawa

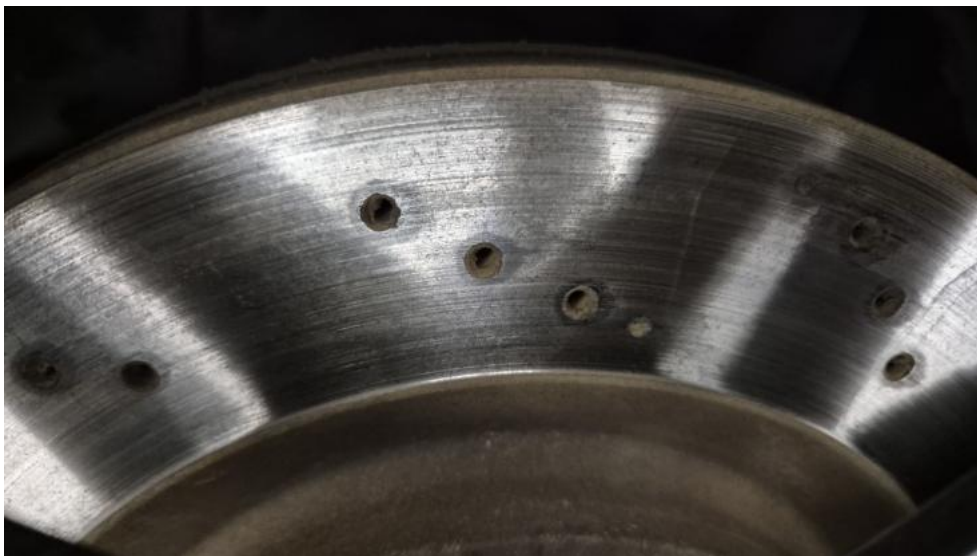
Tarcza hamulcowa tylna lewa

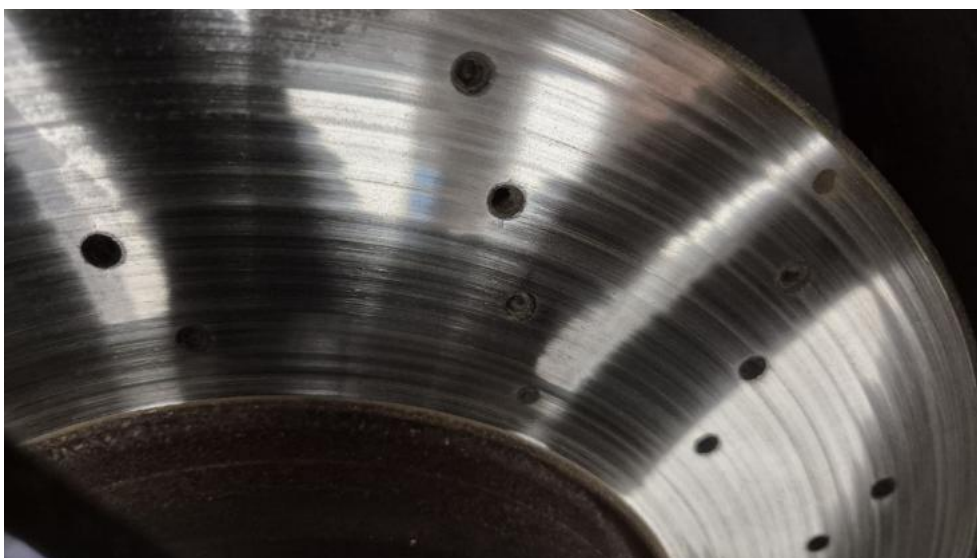
Tarcza hamulcowa przednia lewa
