DEKRA's commission No. : PKOL(W)/LODZ/22898/25/03/28  
commission/ damage No. : FUTURA  
Date of commission: 28-03-2025

| Manufacturer | VOLVO |
| Type / version | XC60 D3 Drive-E Summum aut |
| Registration /record No. | CB796HF |

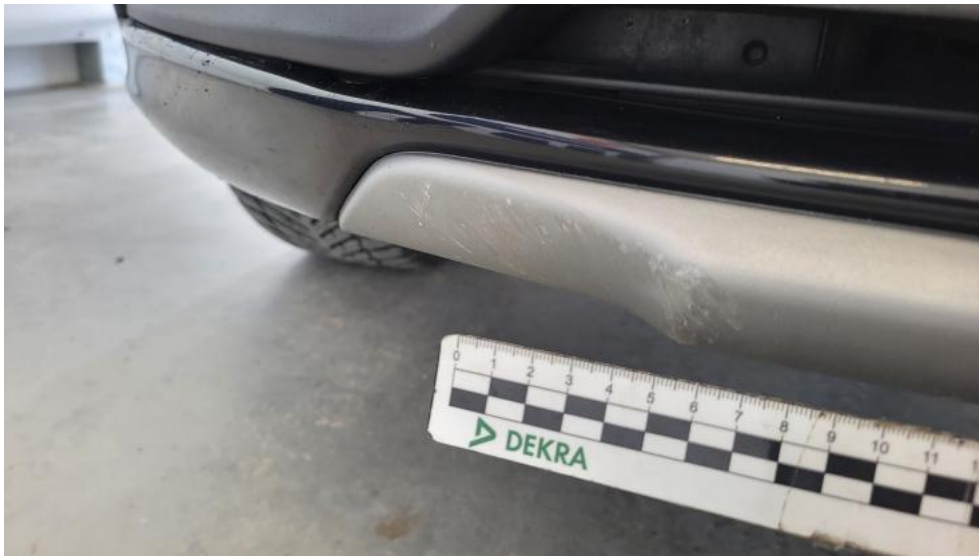
**Photo 39.**

Spoiler zderzaka przedniego - Rysa/odprysk 2

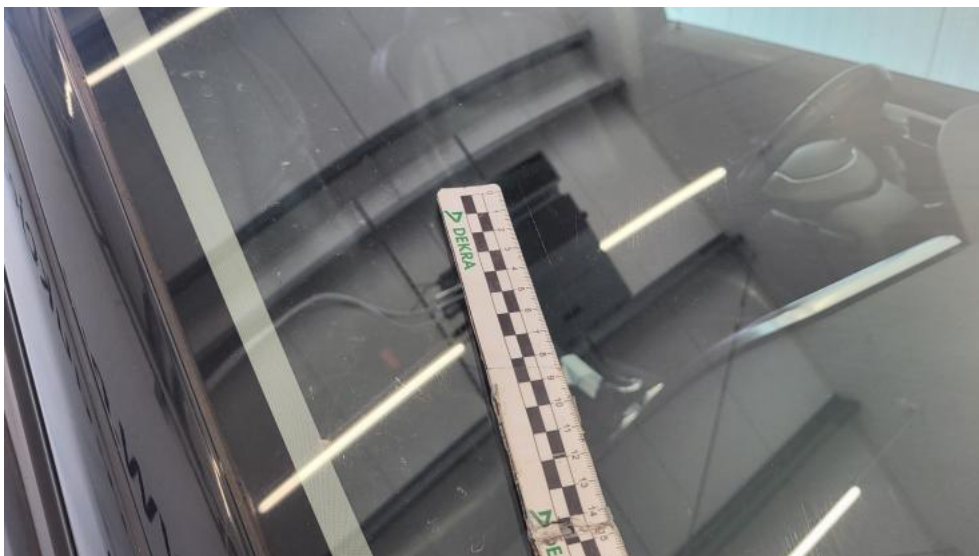
**Photo 40.**

Szyba czołowa - Rysa/odprysk 1

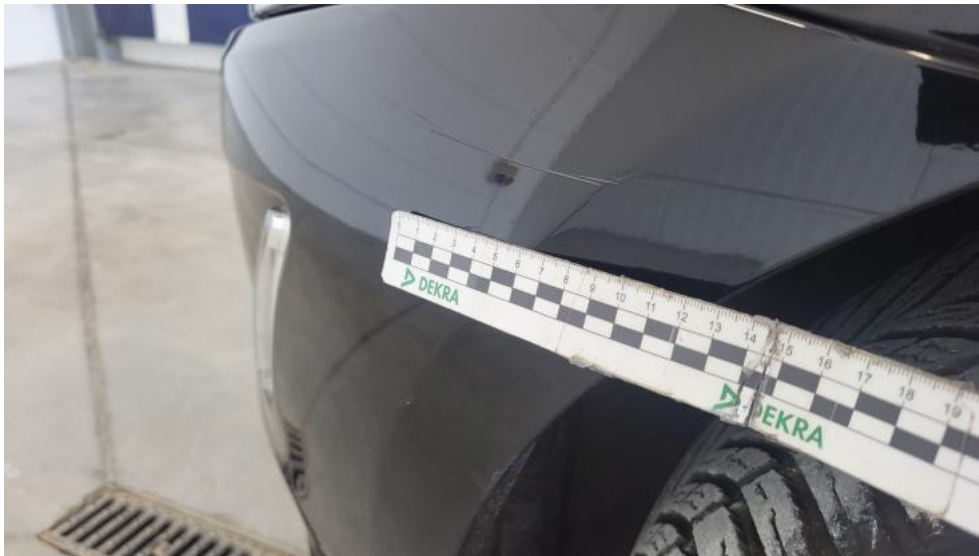
**Photo 41.**

Zderzak - Rysa/odprysk 1

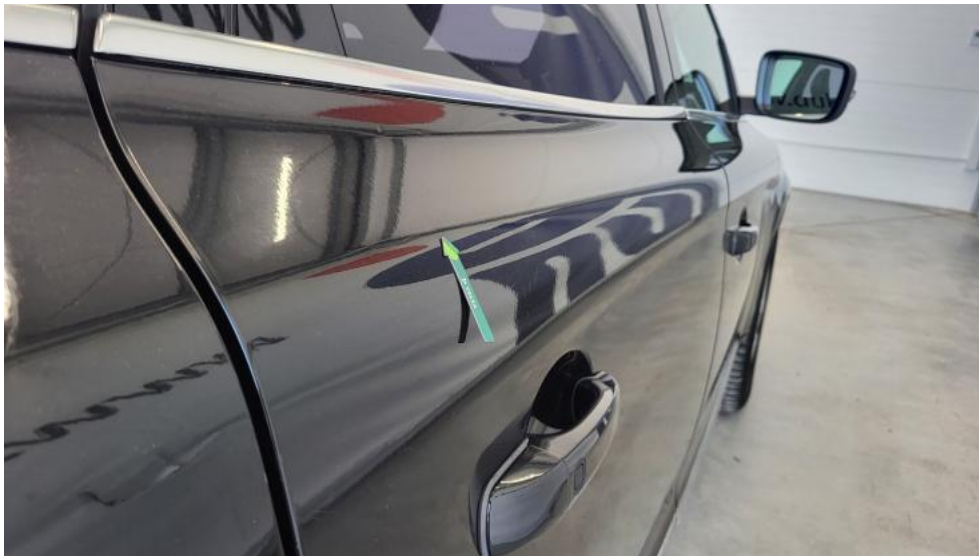
**Photo 53.**

Drzwi tylne P - Wgniecenie/odkształcenie 1

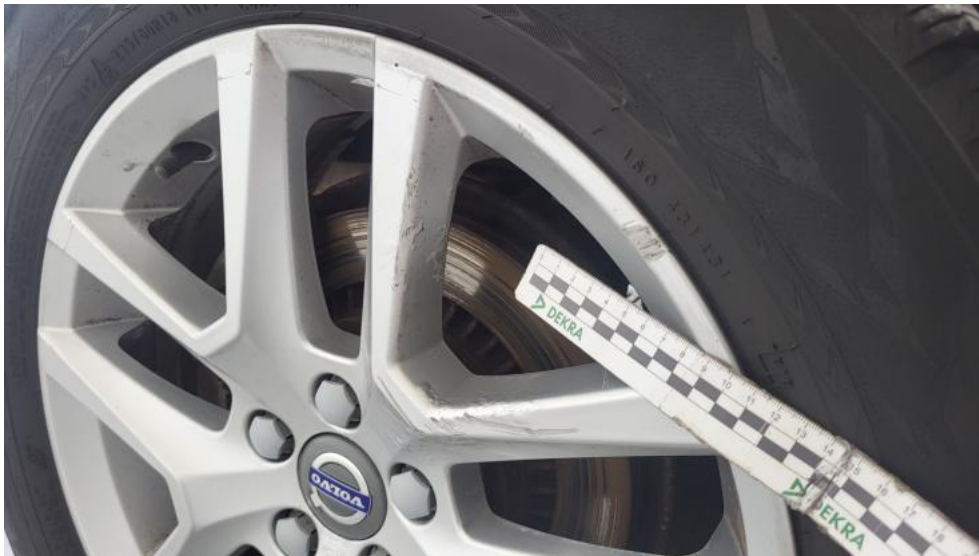
**Photo 57.**

Felga aluminiowa tylna P - Rysa/odprysk 1

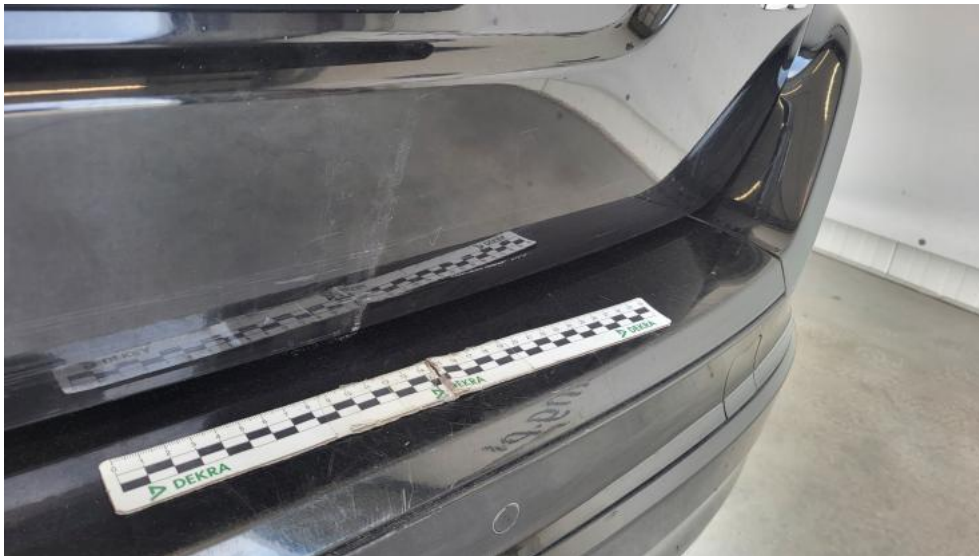
**Photo 59.**

Pokrywy bagażnika - Rysa/odprysk 2

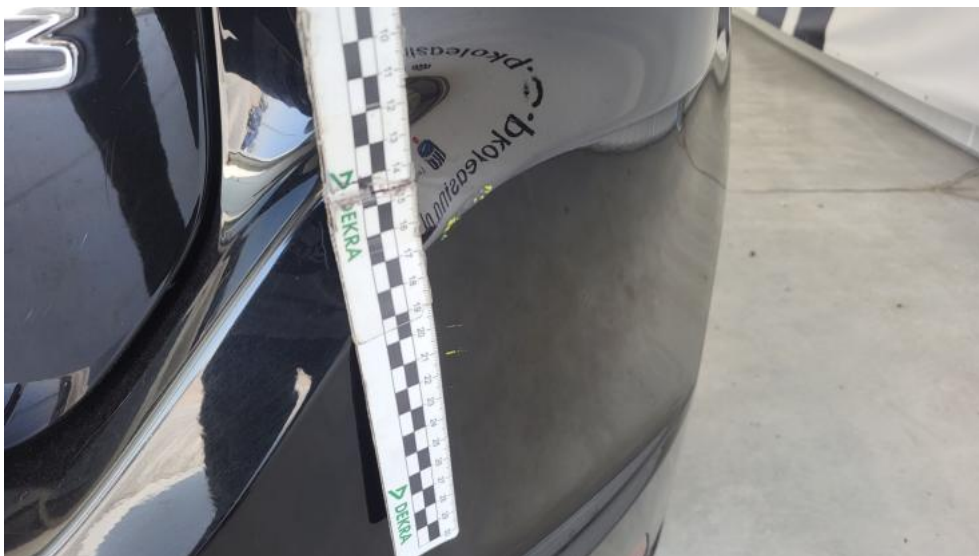
**Photo 60.**

Zderzak tylny - Rysa/odprysk 1

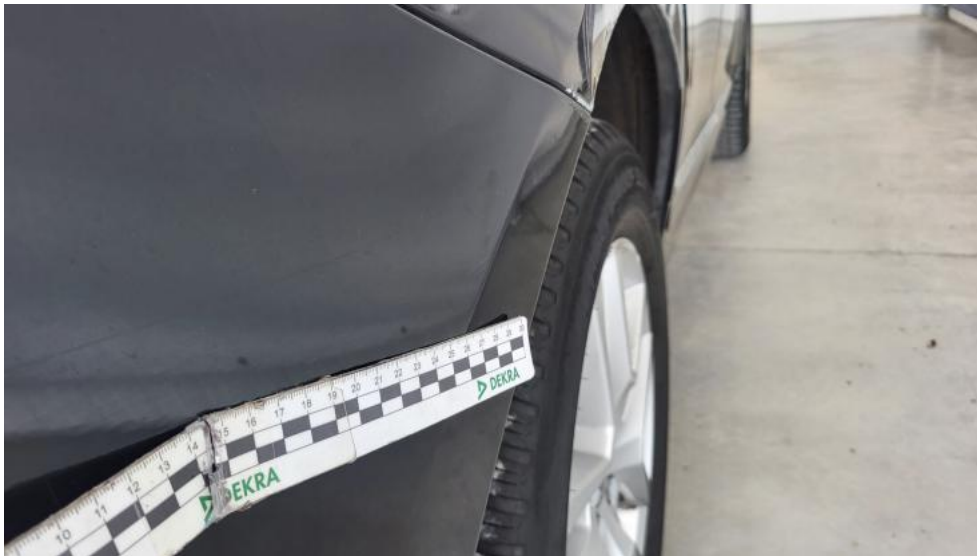
**Photo 61.**

Zderzak tylny - Rysa/odprysk 2

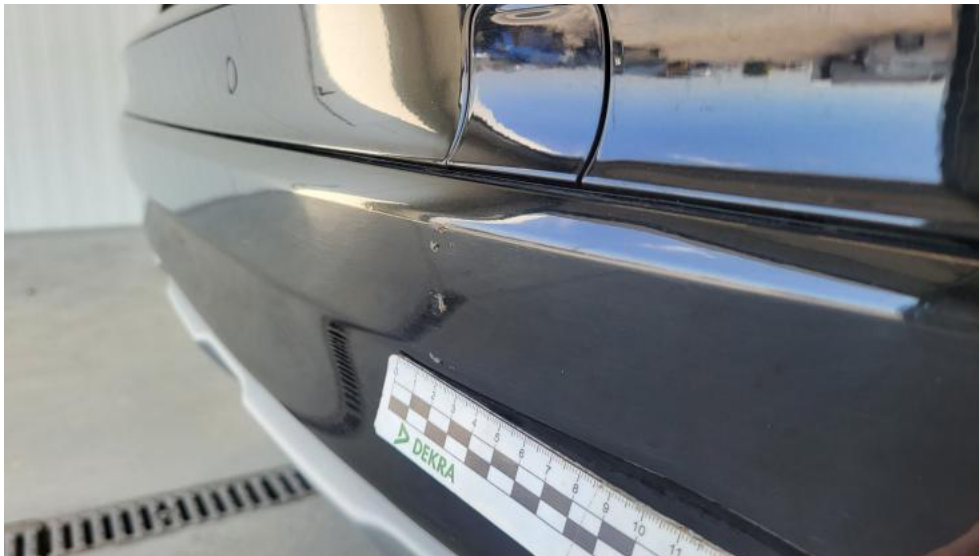
**Photo 63.**

Zderzak tylny cz dolna - Wgniecenie/odkształcenie 1

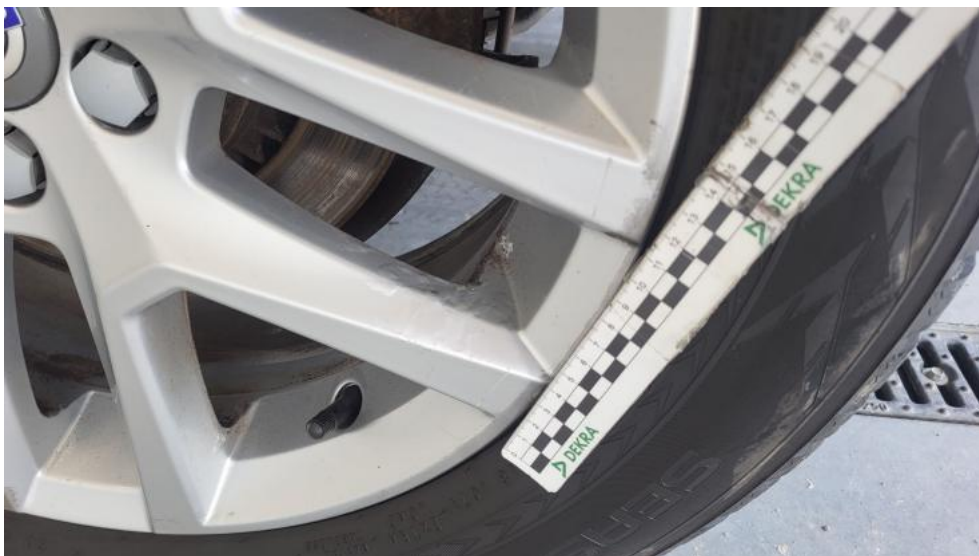
**Photo 68.**

Felga aluminiowa tylna L - Rysa/odprysk 1

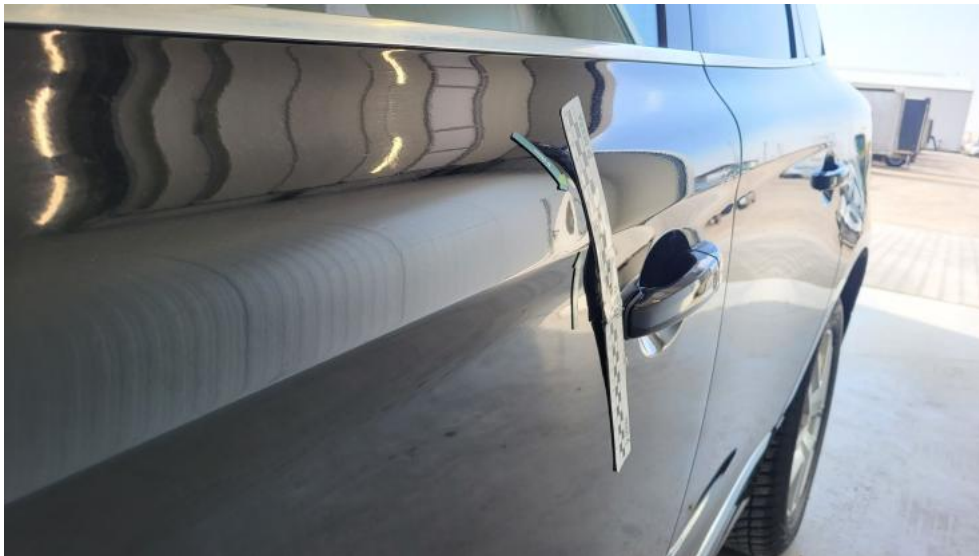
**Photo 71.**

Drzwi przed L - Wgniecenie/odkształcenie 1

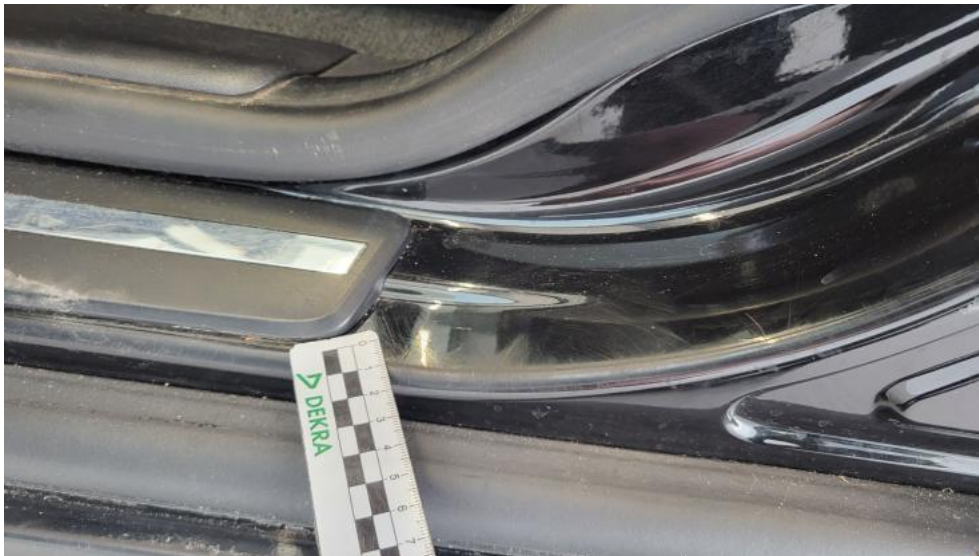
**Photo 73.**

Próg L - Rysa/odprysk 1

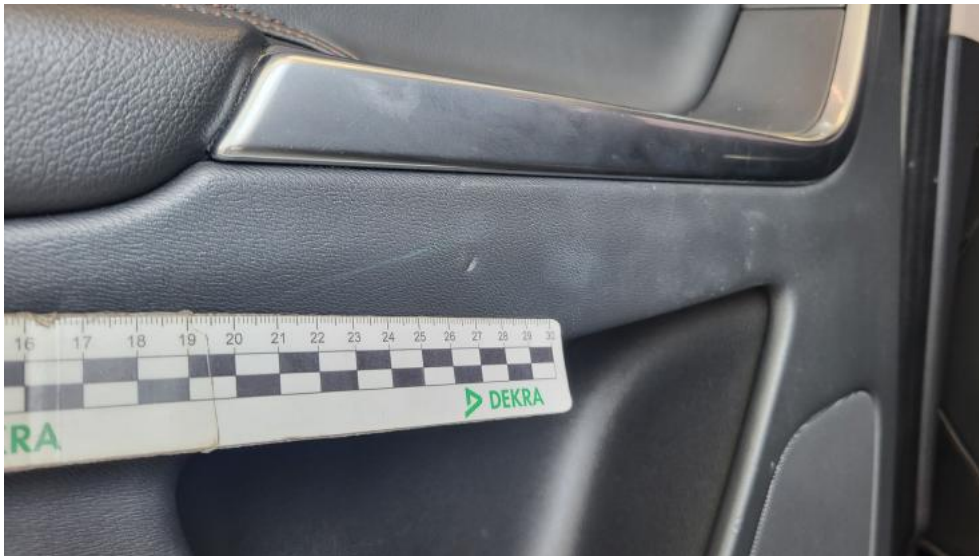
**Photo 83.**

Tapicerka drzwi tylnych L - Wgniecenie/odkształcenie 1
