DEKRA's commission No. : PKOL(W)/LODZ/42005/25/06/10  
 commission/ damage No. : 21/013911  
 Date of commission: 10-06-2025

**Vehicle data**

Measurement of thickness of the vehicle lacquer coating

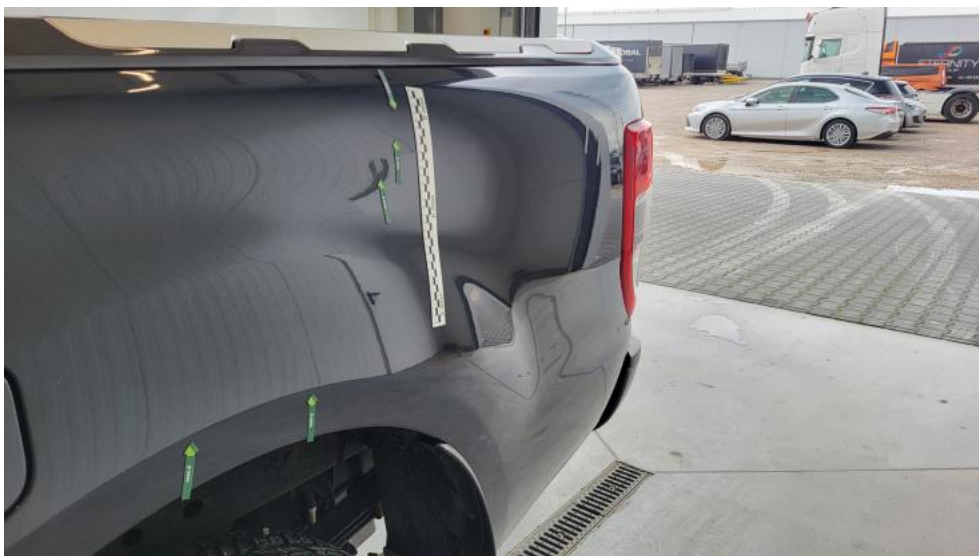
Łotnik tylny L / Ściana boczna L - zdjęcie poglądowe 1
