Nr zlecenia DEKRA: PKOL(W)/LODZ/39657/25/06/02  
Nr zlecenia/szkody: 22/009523  
Data zlecenia: 02-06-2025

| Producent | MERCEDES-BENZ |
| Typ/wersja | GLE 350 de 4-Matic |
| Nr rejestracyjny | FG5584N |

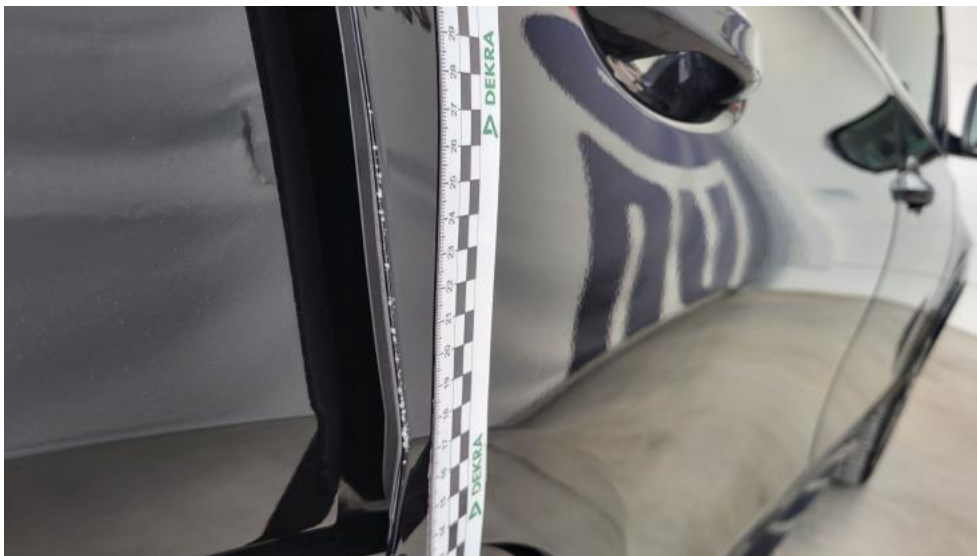
**Fot. 59.**

Drzwi tylne P - Rysa/odprysk 1

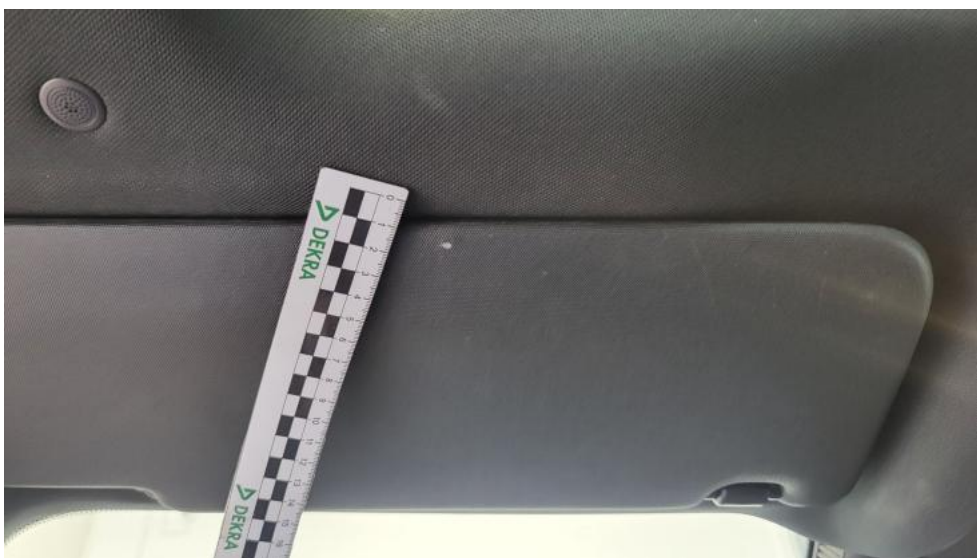
**Fot. 80.**

Osłona p/słoneczna lewa - Inne 1
