Nr zlecenia DEKRA: PKOL(W)/LODZ/57659/26/06/23  
Nr zlecenia/szkody: 23/003531  
Data zlecenia: 23-06-2026

| Producent | MERCEDES-BENZ |
| Typ/wersja | GLC Coupe 250 4-Matic |
| Nr rejestracyjny | GA609KF |

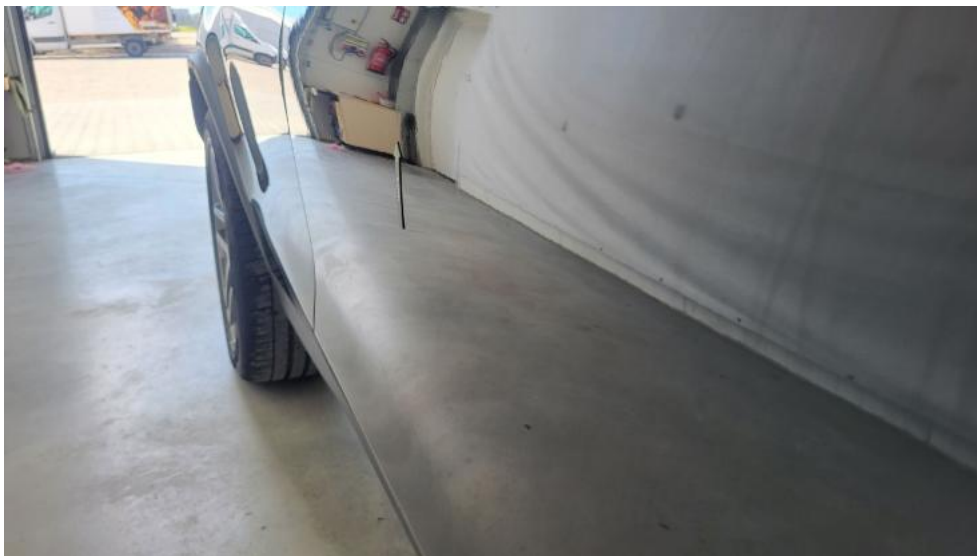
**Fot. 49.**

Drzwi przednie P - Wgniecenie/odkształcenie 1

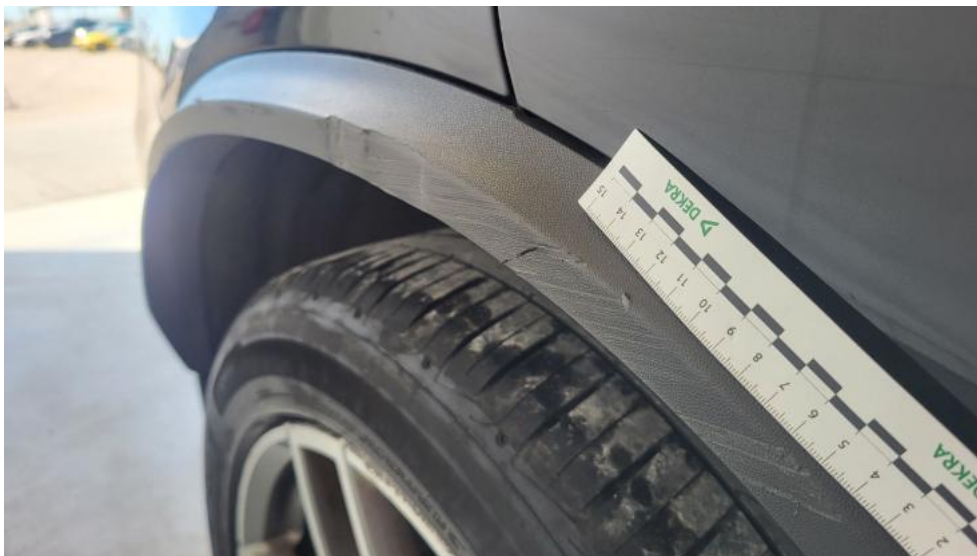
**Fot. 55.**

Listwa krawędzi błotnika tyl P - Rysa/odprysk 1

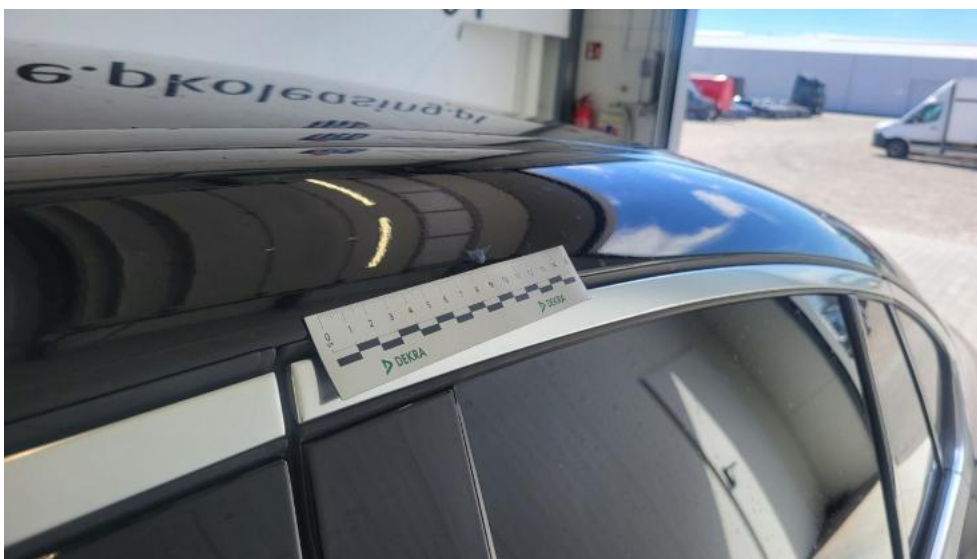
**Fot. 61.**

Błotnik tylny L / Ściana boczna L - zdjęcie poglądowe 1

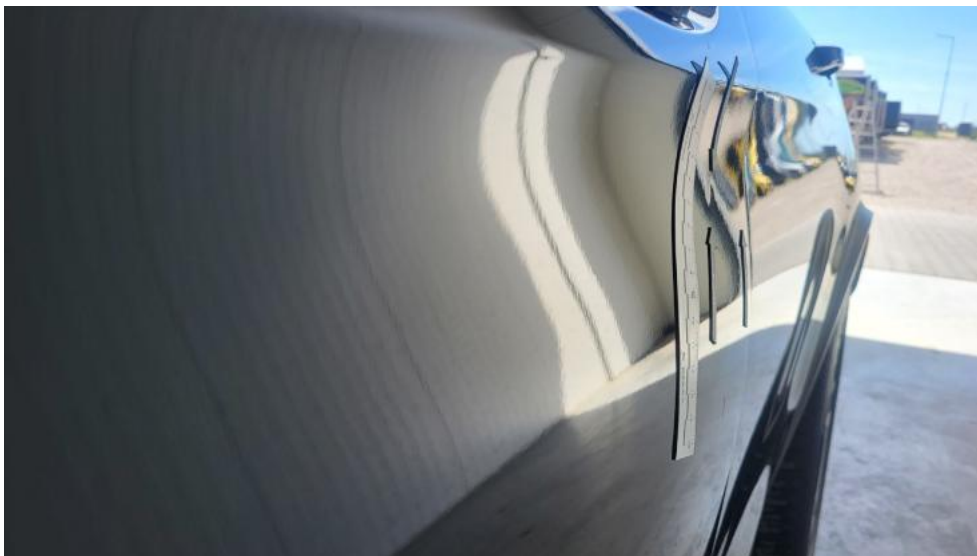
**Fot. 65.**

Drzwi przed L - Wgniecenie/odkształcenie 1

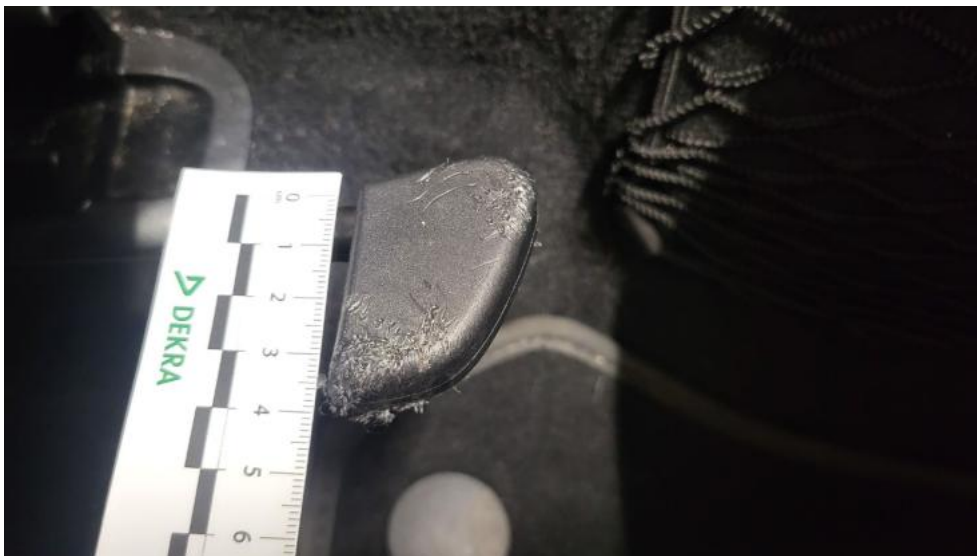
**Fot. 69.**

Fotel prz. praw. - Rysa/odprysk 1
