DEKRA's commission No. : PKOL(W)/LODZ/63979/26/07/10  
commission/ damage No. : 23/021653  
Date of commission: 10-07-2026

**DEKRA Poland - Headquarters**  
02-673 Warszawa, ul. Konstruktorska 12A

| Manufacturer | MERCEDES-BENZ |
| Type / version | GLA 200 7G-DCT Urban |

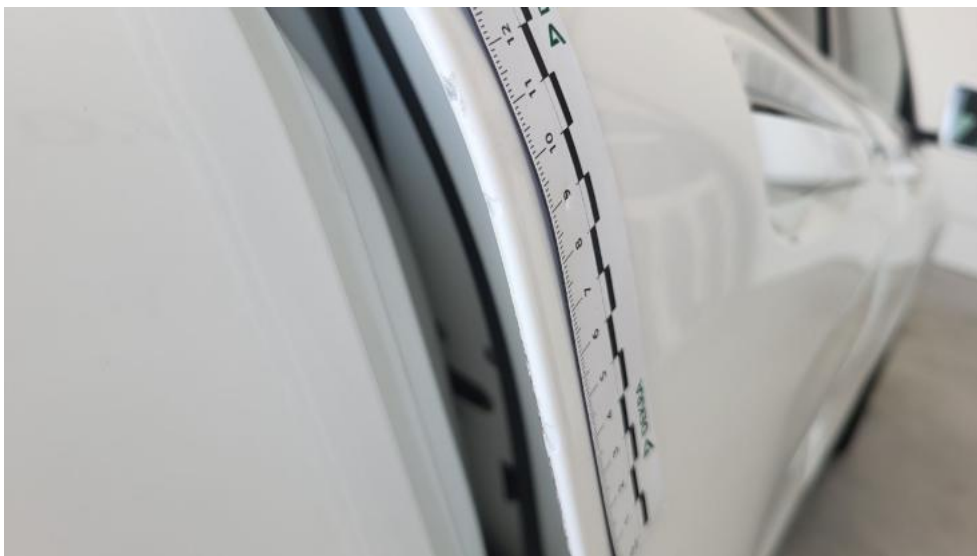
**Photo 52.**

Drzwi tylne P - Rysa/odprysk 1

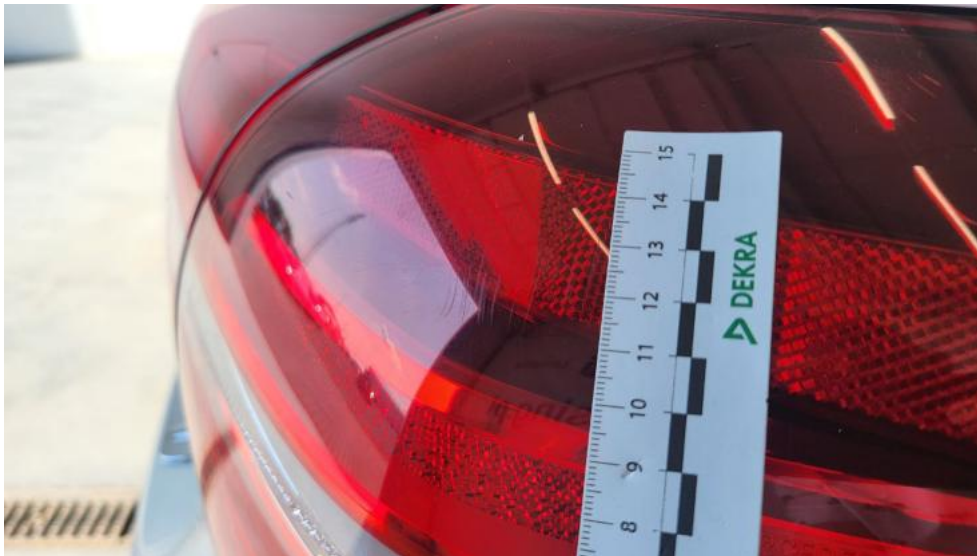
**Photo 55.**

Lampa tylna zew P - Rysa/odprysk 1

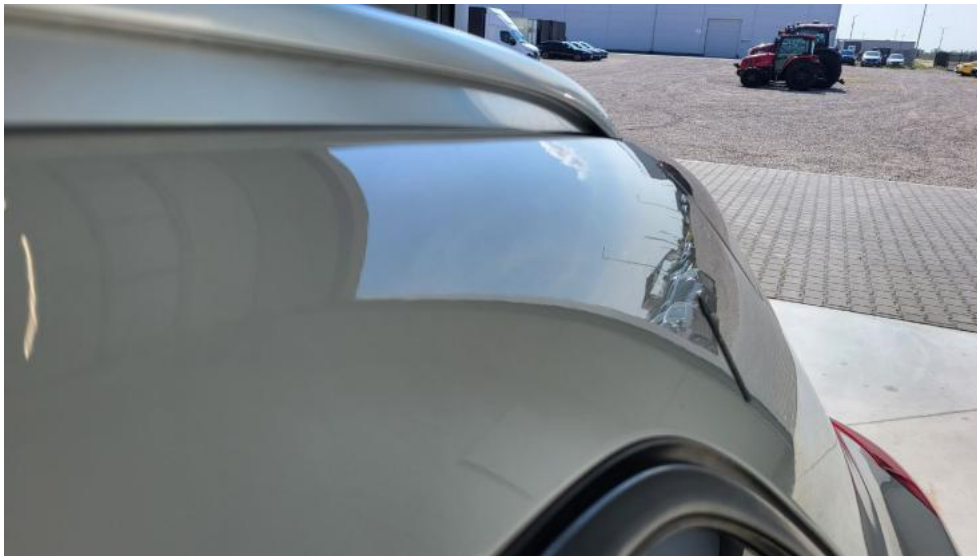
**Photo 59.**

Błotnik tylny L / Ściana boczna L - Wgniecenie/odkształcenie 1

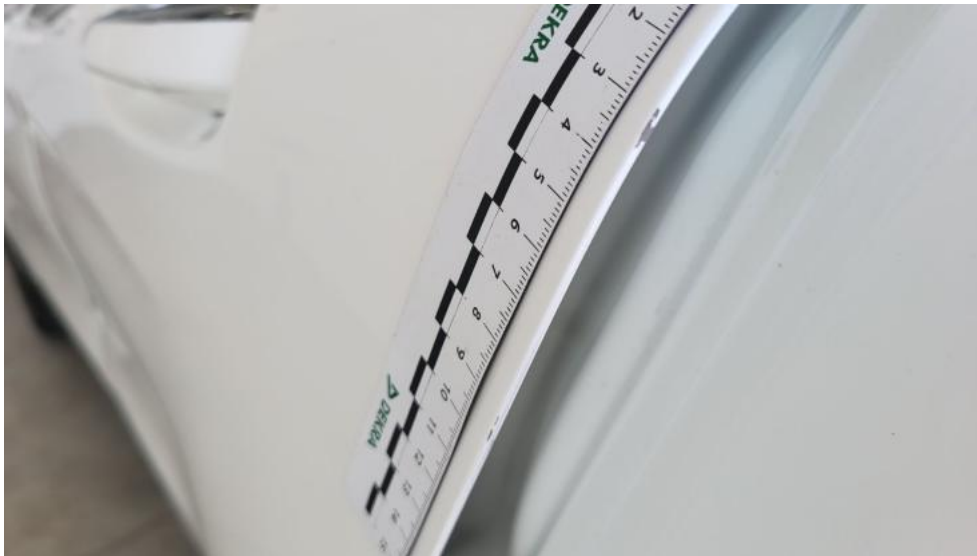
**Photo 65.**

Drzwi tylne L - Rysa/odprysk 1

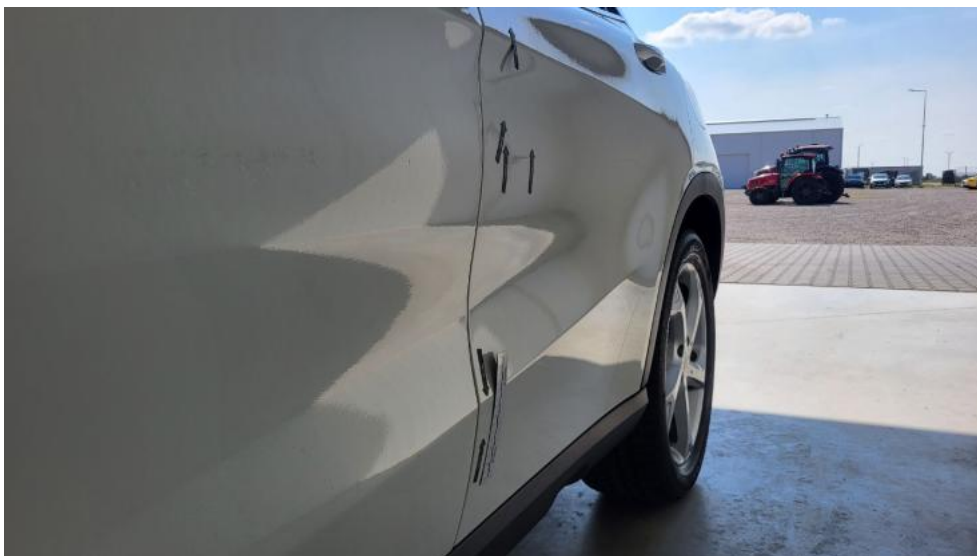
**Photo 66.**

Drzwi tylne L - Wgniecenie/odkształcenie 1

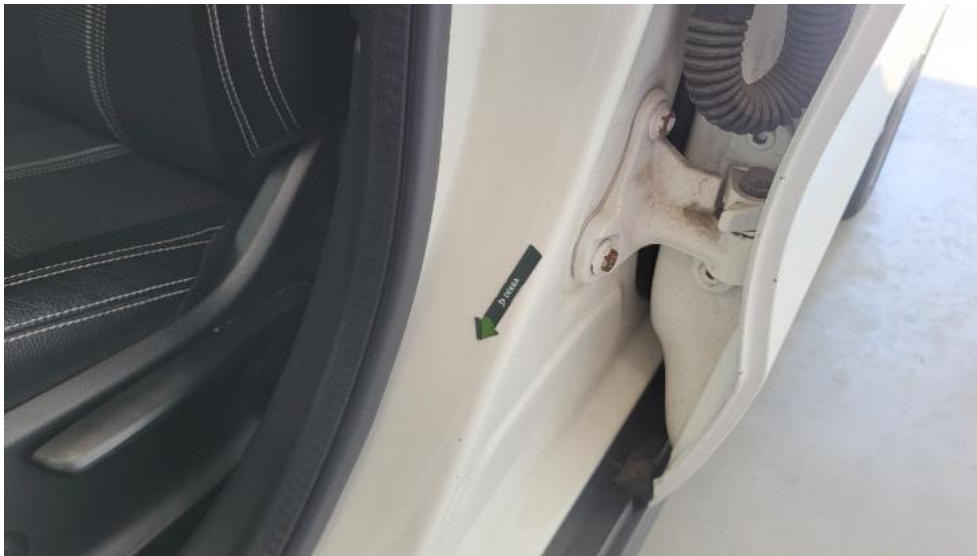
**Photo 69.**

Słupek środkowy L - Wgniecenie/odkształcenie 1

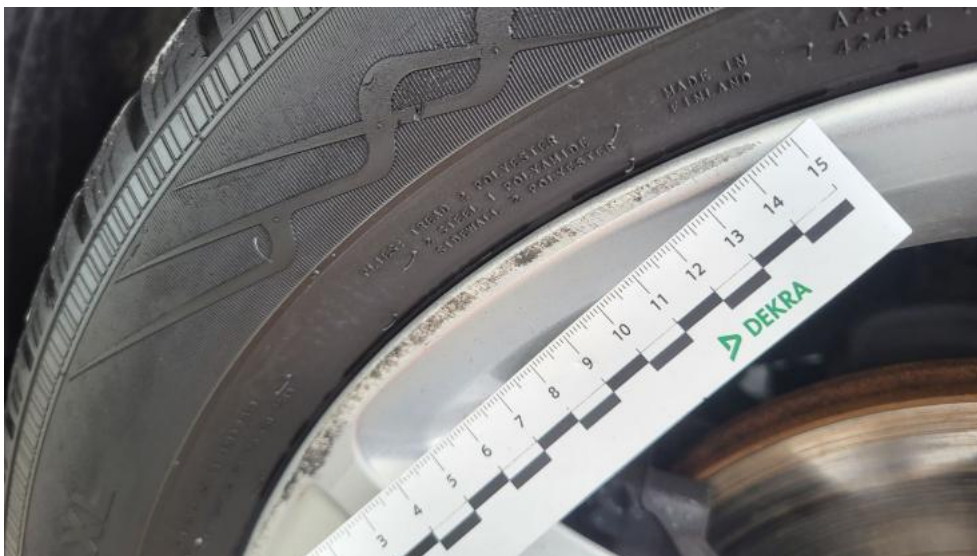
**Photo 70.**

Felga Aluminiowa przednia L - Rysa/odprysk 1
