Nr zlecenia DEKRA: PKOL(W)/LODZ/62531/26/07/07  
Nr zlecenia/szkody: 23/047418  
Data zlecenia: 07-07-2026

**DEKRA Polska - Centrala**  
02-673 Warszawa, ul. Konstruktorska 12A

| Producent | BMW |
| Typ/wersja | M5 Competition |

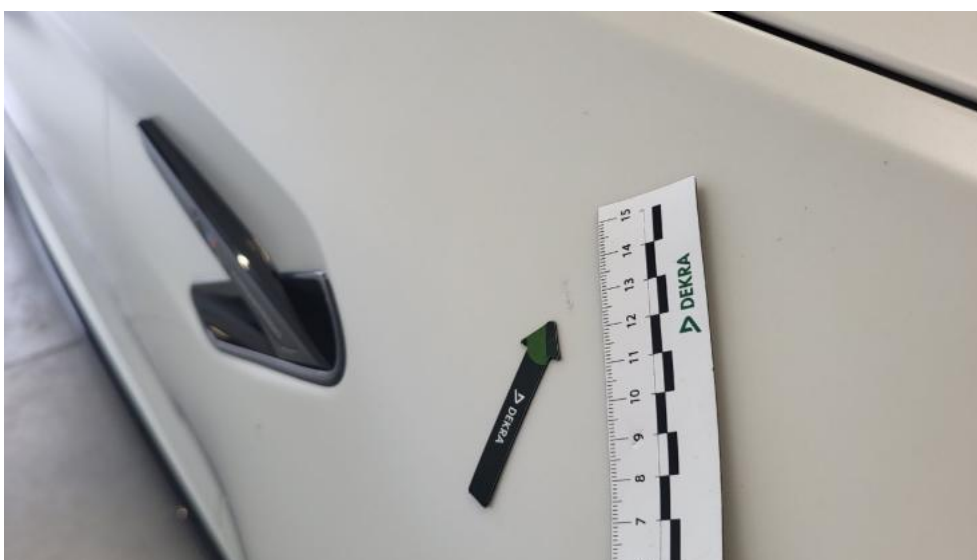
**Fot. 54.**

Łotnik przedni P - zdjęcie pogładowe 1

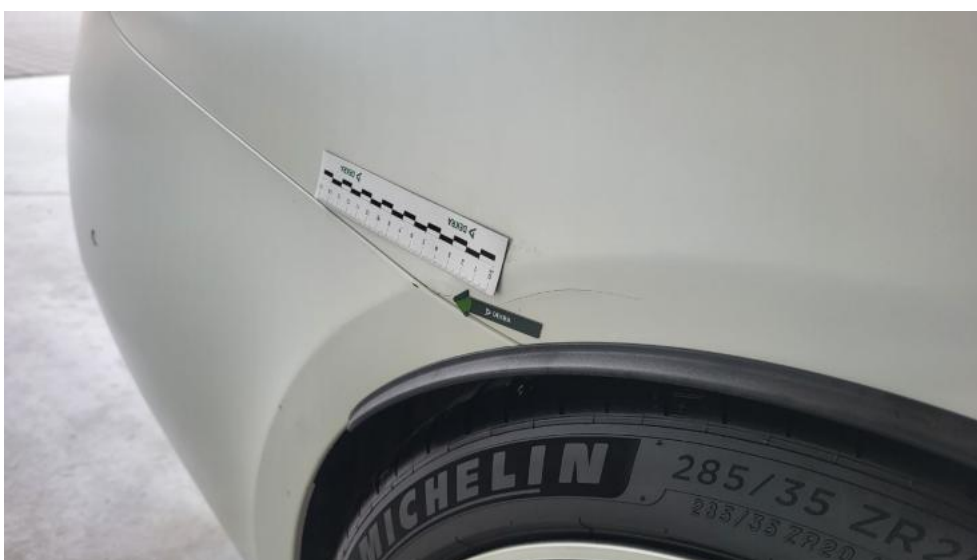
**Fot. 62.**

Ścianka tylna P / Ścianka boczna P - zdjęcie poglądowe 1

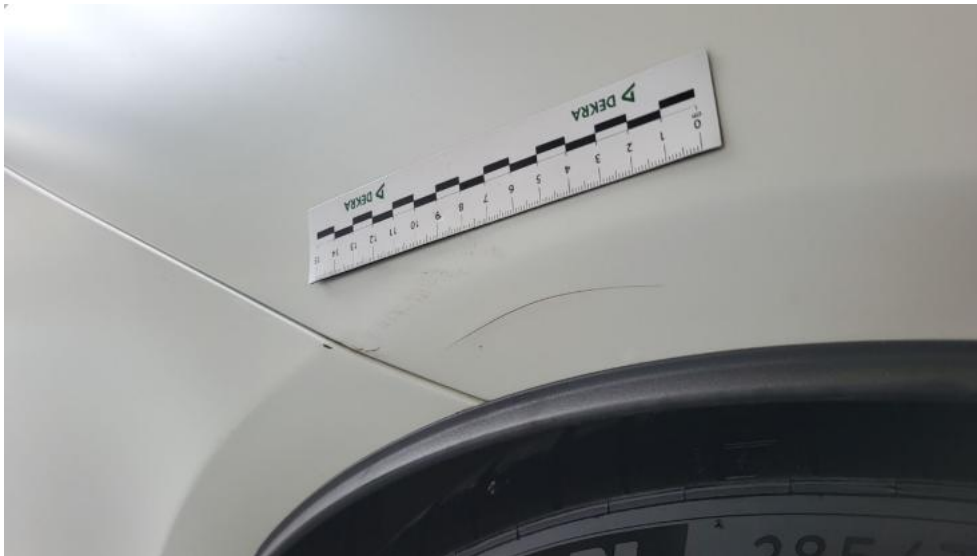
**Fot. 63.**

Błotnik tylny P / Ściana boczna P - Rysa/odprysk 1

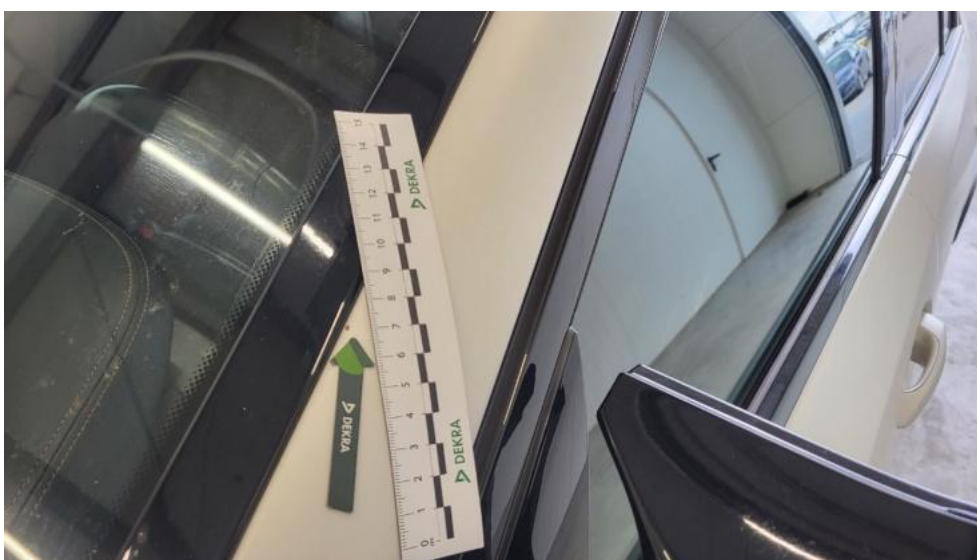
**Fot. 72.**  
Słupek przedni L - zdjęcie poglądowe 1

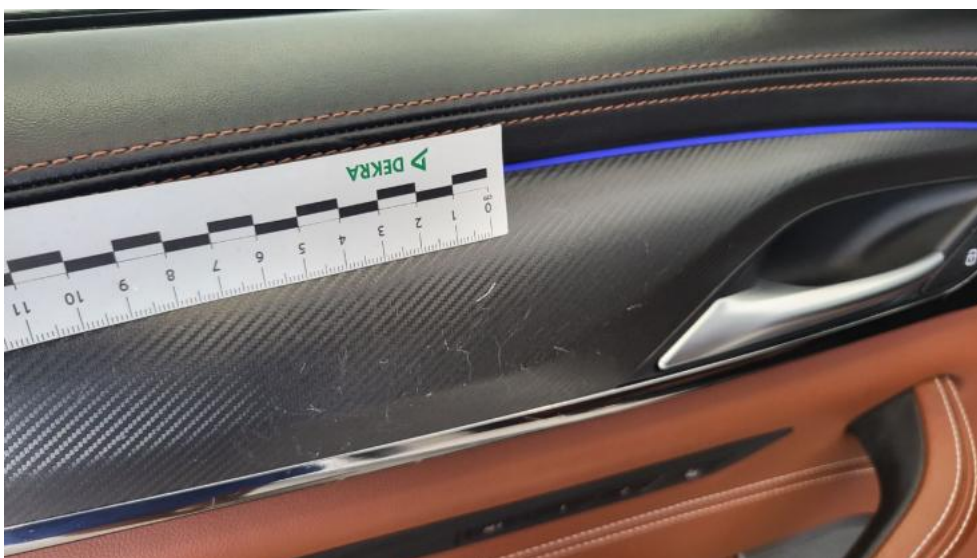
**Fot. 80.**

Tapicerka drzwi przednich L - Rysa/odprysk 1
