DEKRA's commission No. : PKOL(W)/LODZ/59656/26/06/30  
commission/ damage No. : 22/024174  
Date of commission: 30-06-2026

| Manufacturer | SKODA |
| Model | Superb III 15-19 |
| Registration /record No. | SK415WN |

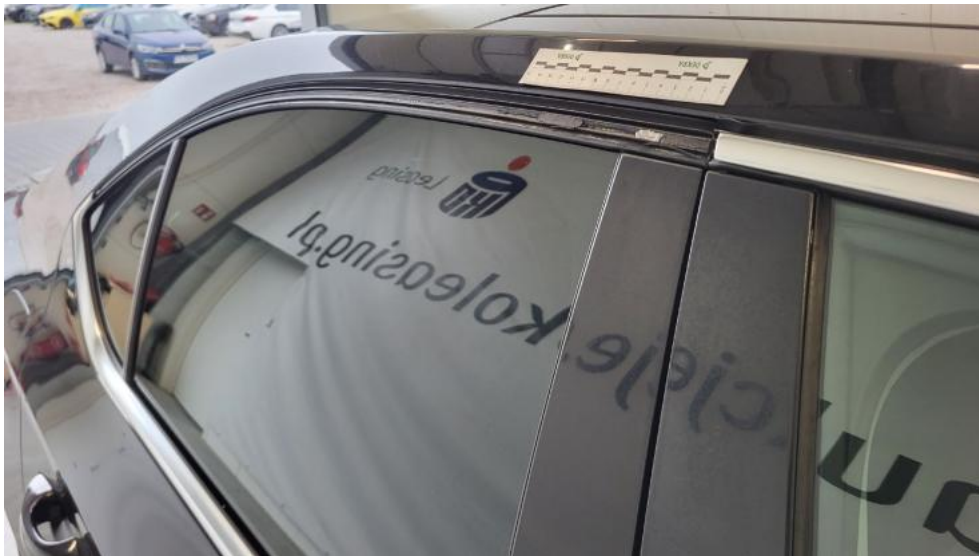
**Photo 54.**

Drzwi tylne P - Wgniecenie/odkształcenie 1

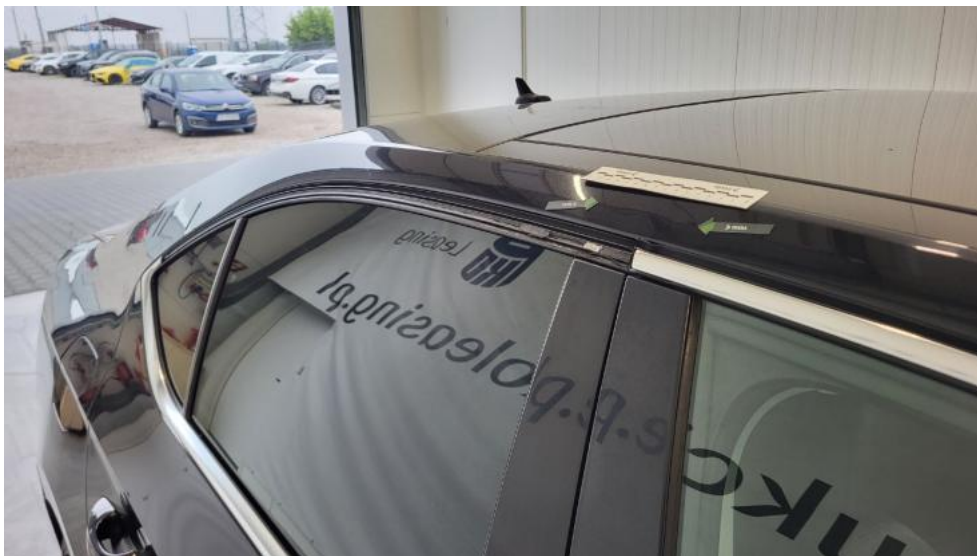
**Photo 58.**

Błotnik tylny P / Ściana boczna P - Rysa/odprysk 2

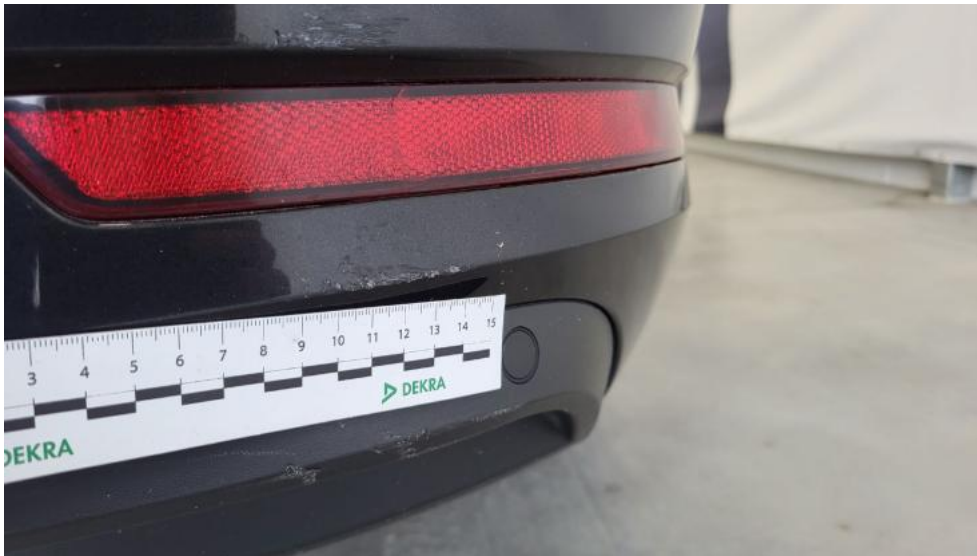
**Photo 64.**

Zderzak tylny - Rysa/odprysk 1

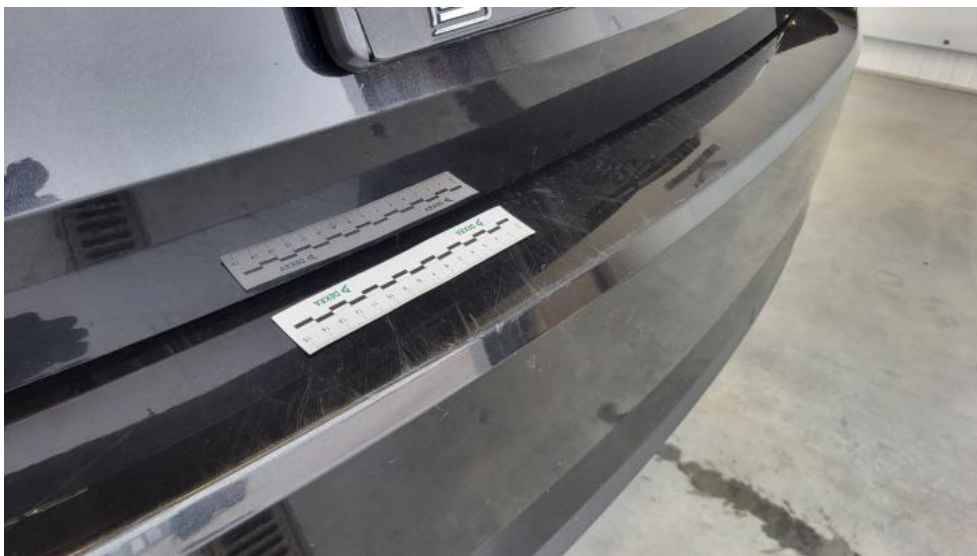
**Photo 65.**

Zderzak tylny - Rysa/odprysk 2

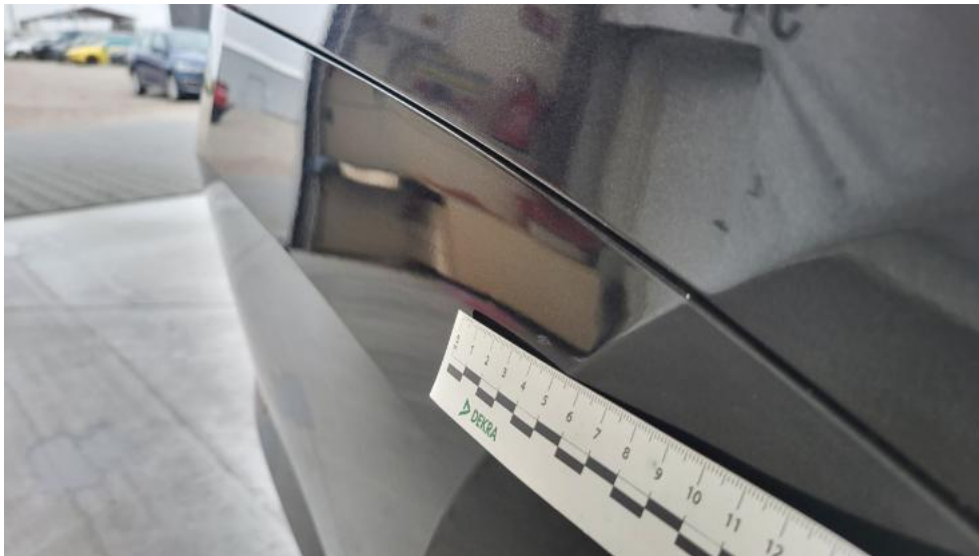
**Photo 66.**

Zderzak tylny() - Rysa/odprysk 3

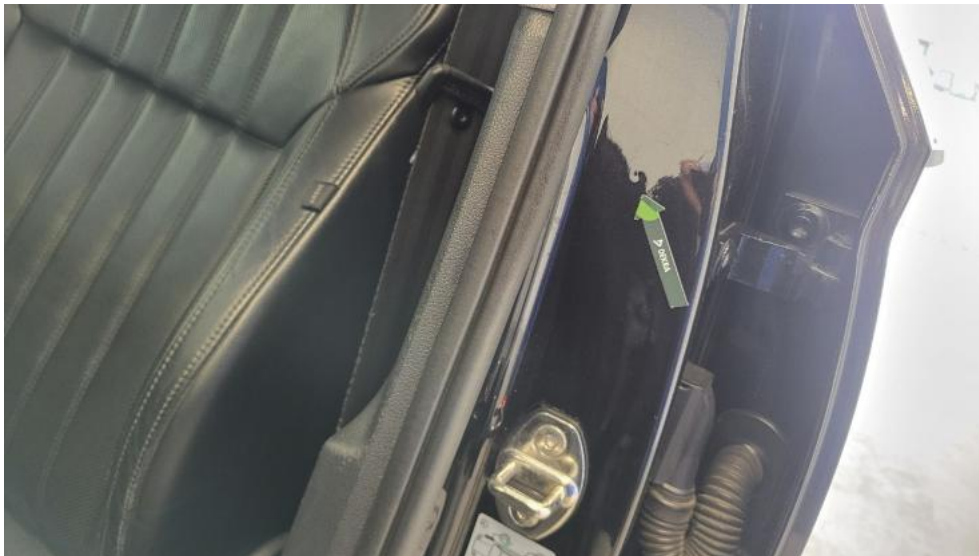
Lusterko zew L - Rysa/odprysk 1
