Nr zlecenia DEKRA: PKOL(W)/LODZ/55653/25/07/29  
Nr zlecenia/szkody: 23/031287  
Data zlecenia: 29-07-2025

| Producent | AUDI |
| Typ/wersja | Q7 60 TFSI e Quattro S Line Tiptr. |
| VIN | WAUZZZ4M3MD034010 |

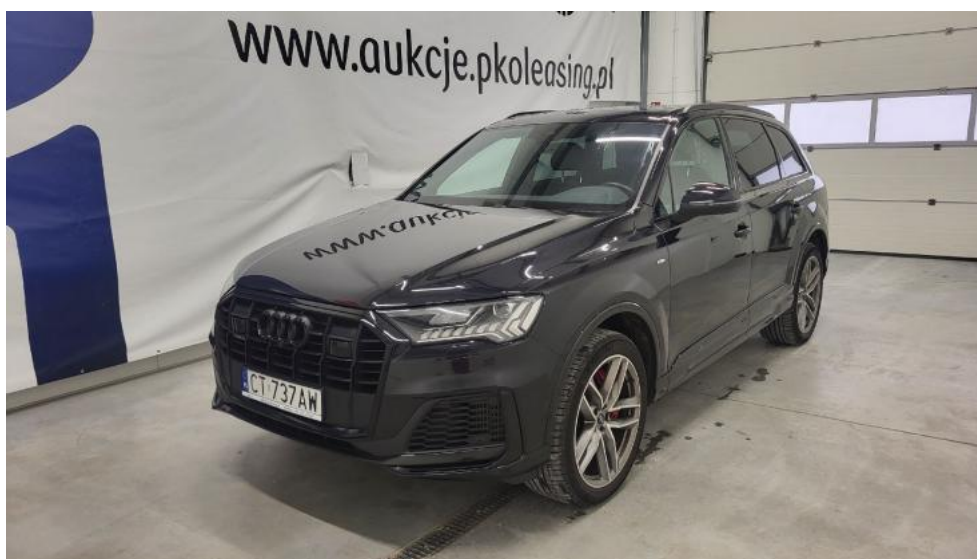
**Fot. 1.**  
Przekątna przednia lewa

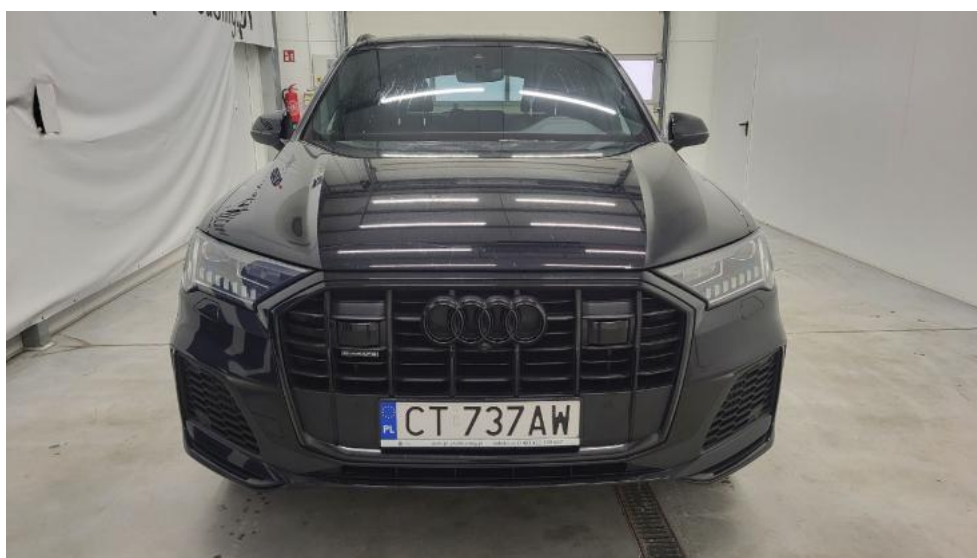
**Fot. 2.**  
Przód

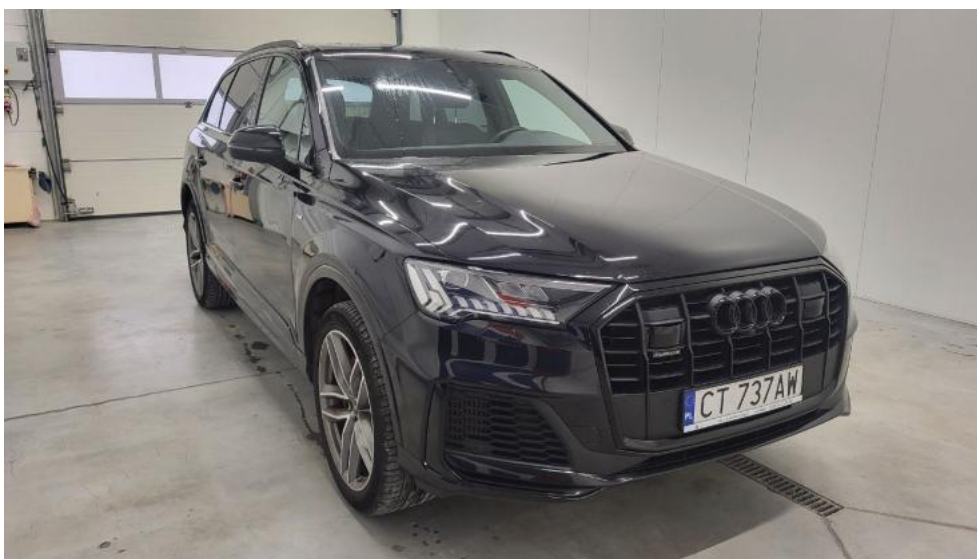
**Fot. 3.**  
Przekątna przednia prawa

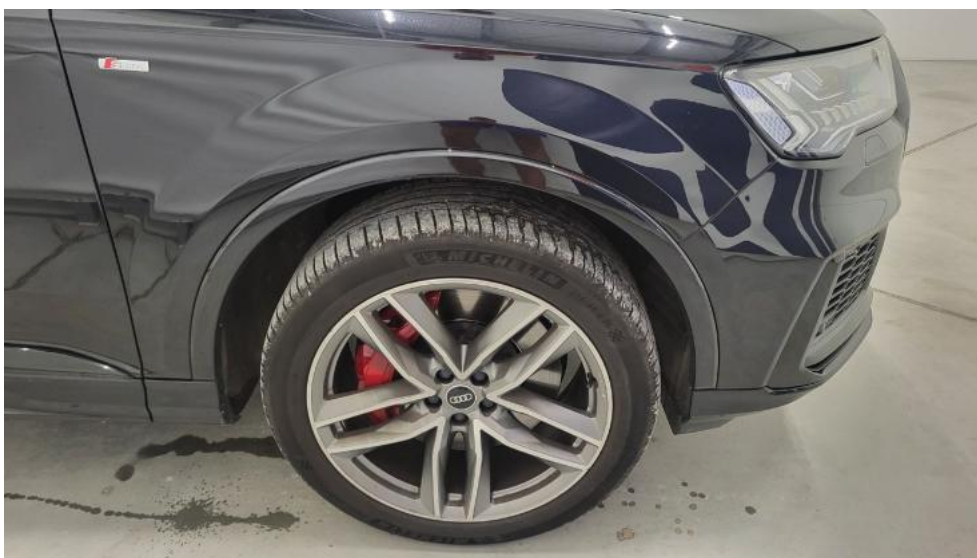
**Fot. 4.**  
Bok prawy z przodu

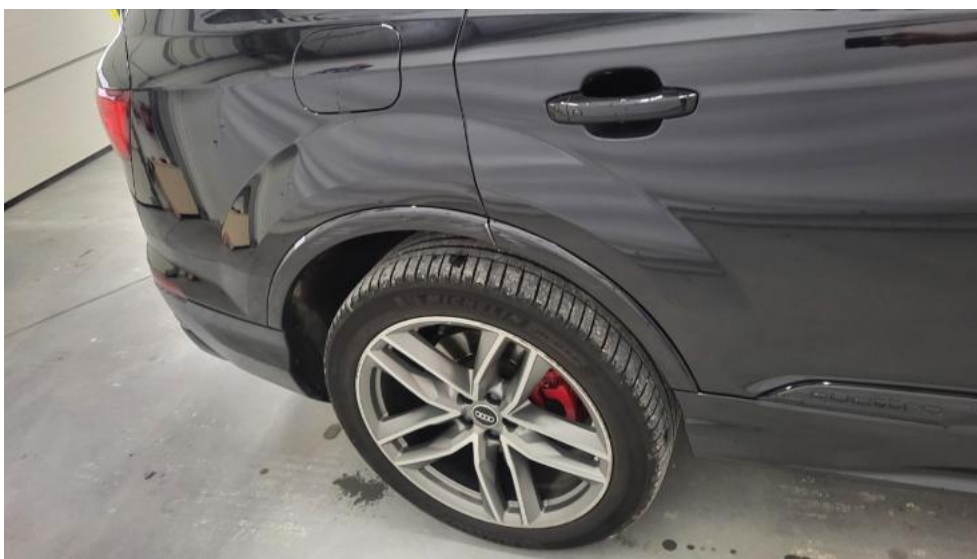
**Fot. 5.**  
Bok prawy z tyłu

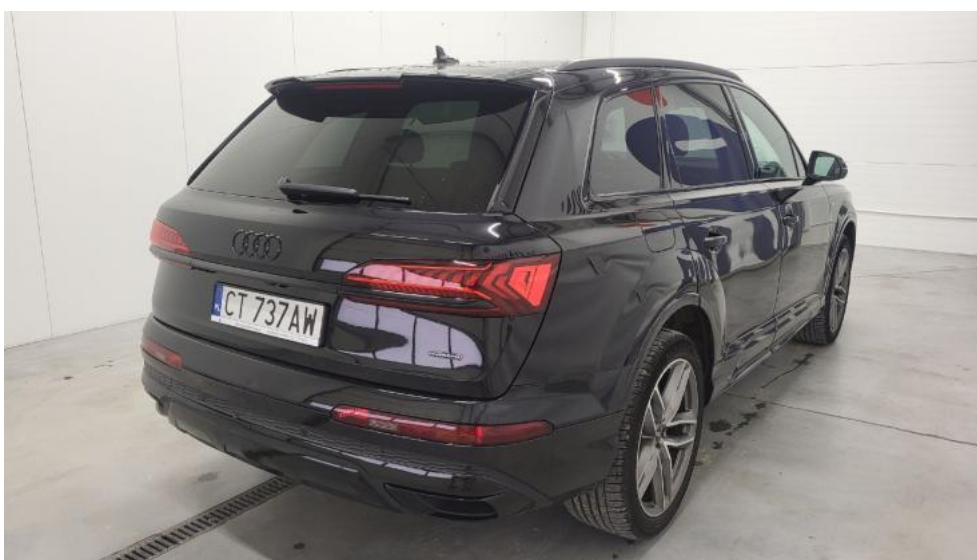
**Fot. 6.**  
Przekątna tylna prawa

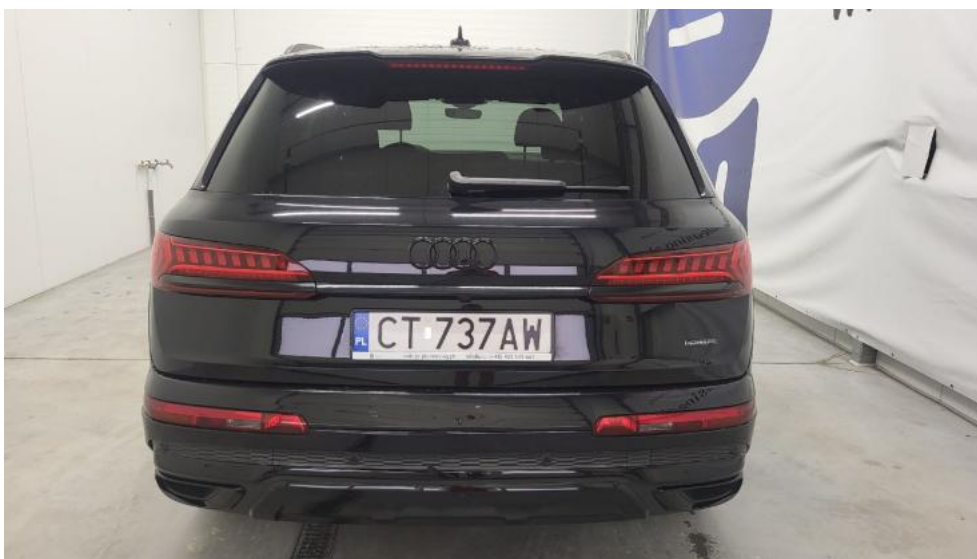
**Fot. 7.**  
Tył

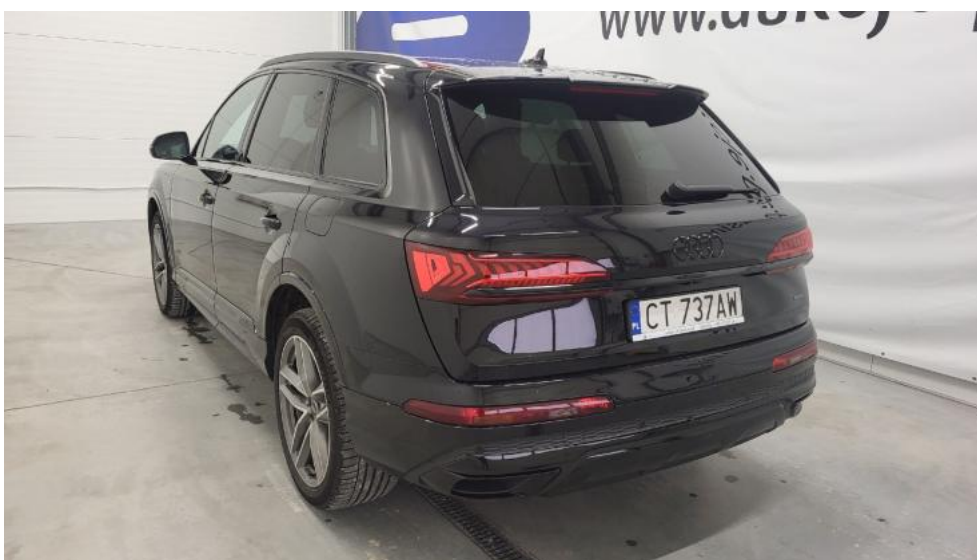
**Fot. 8.**  
Przekątna tylna lewa

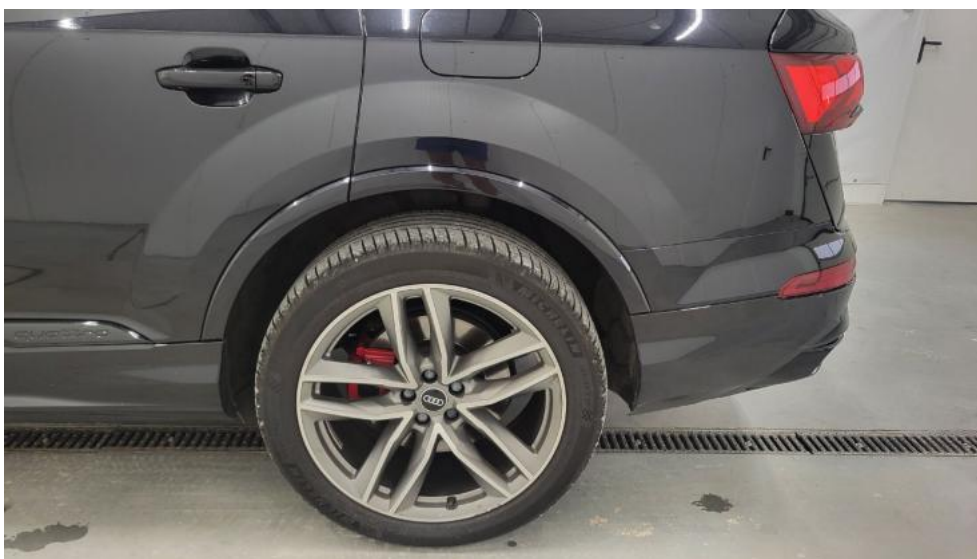
**Fot. 9.**  
Bok lewy z tyłu

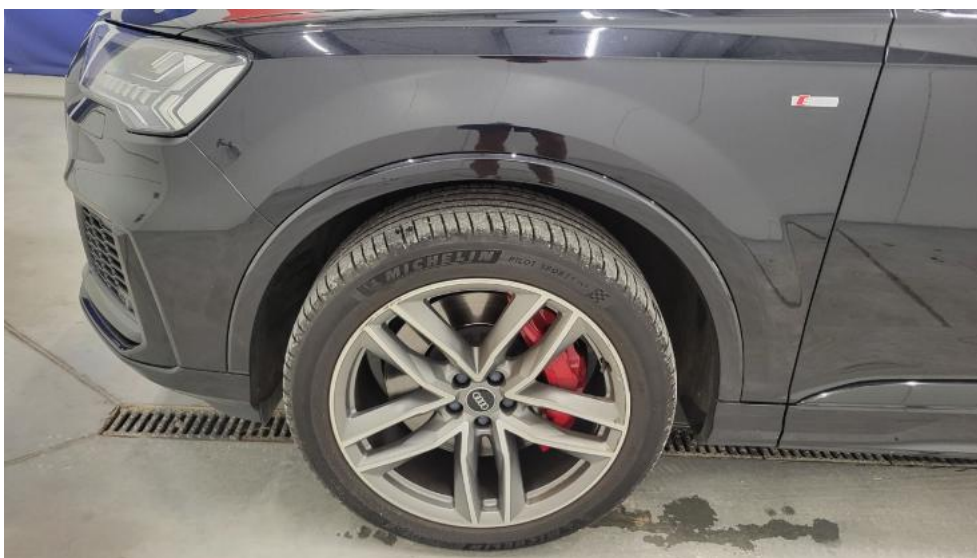
**Fot. 10.**  
Bok lewy z przodu

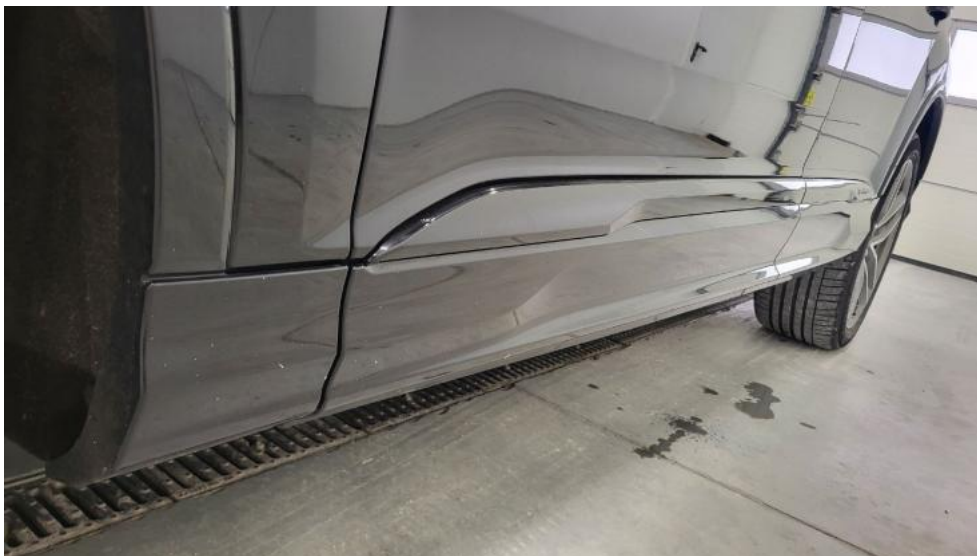
**Fot. 11.**  
Próg lewy (widok od przodu)

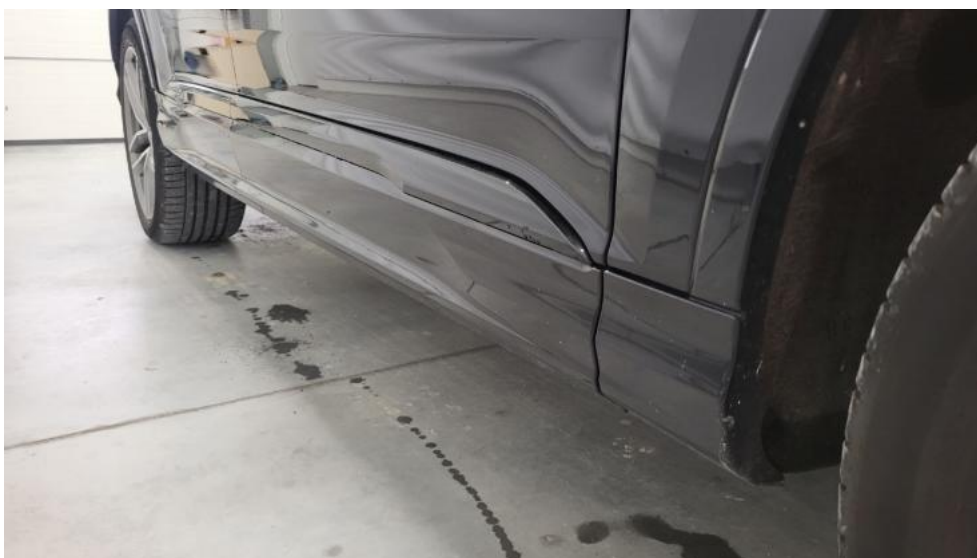
**Fot. 12.**  
Próg prawy (widok od przodu)

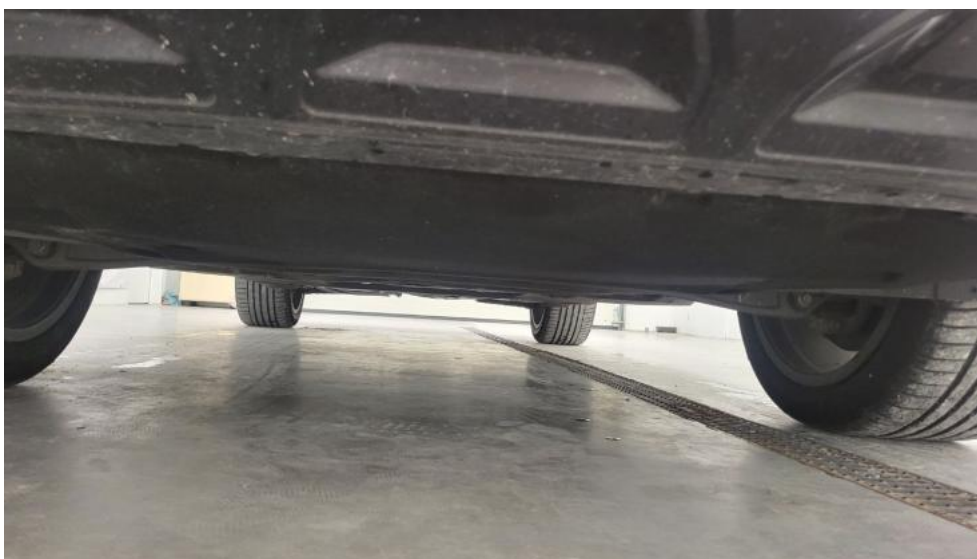
**Fot. 13.**  
Spód pojazdu przód

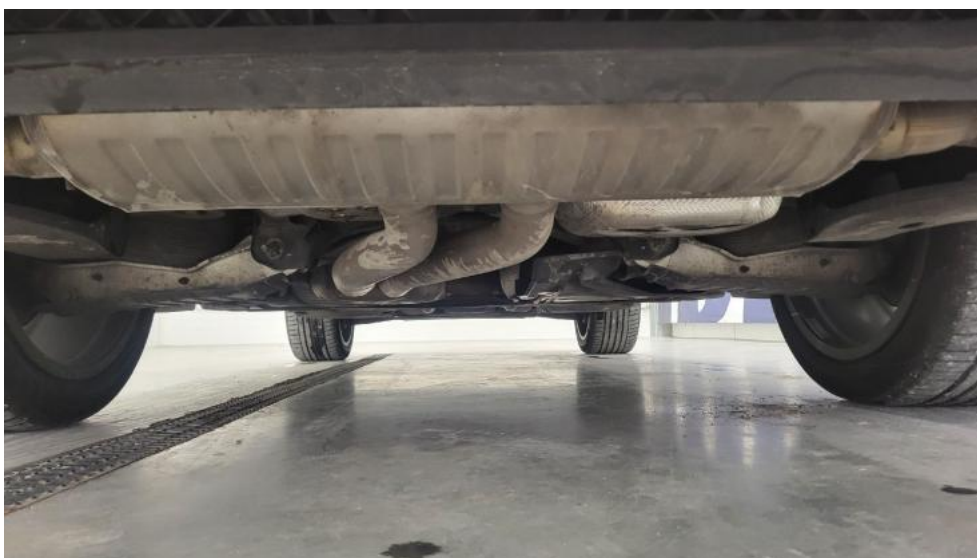
**Fot. 14.**  
Spód pojazdu tył

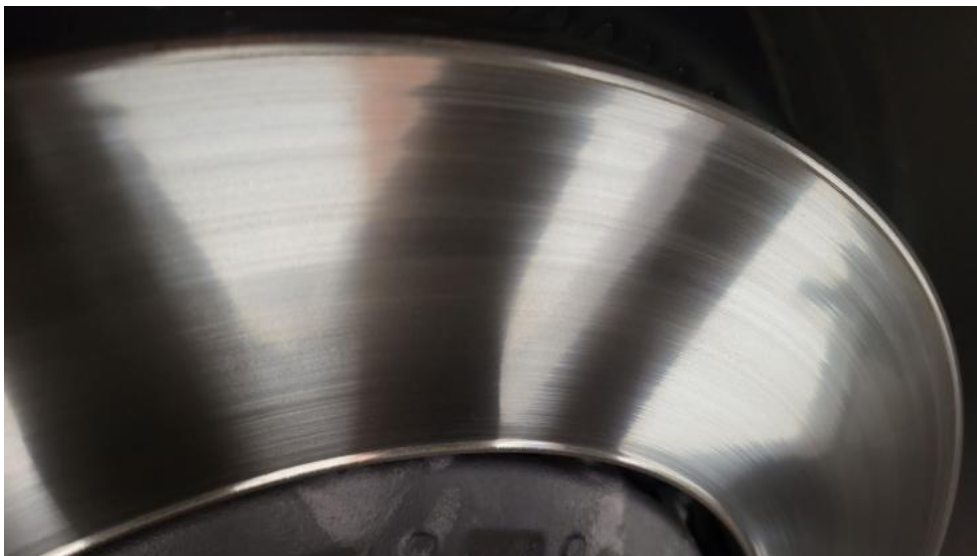
**Fot. 15.**

Tarcza hamulcowa przednia prawa

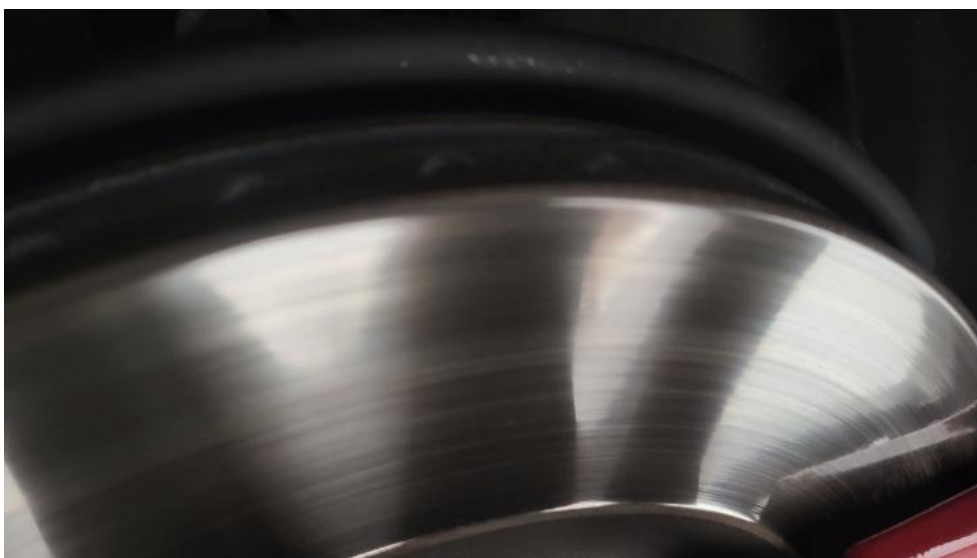
**Fot. 16.**

Tarcza hamulcowa tylna prawa

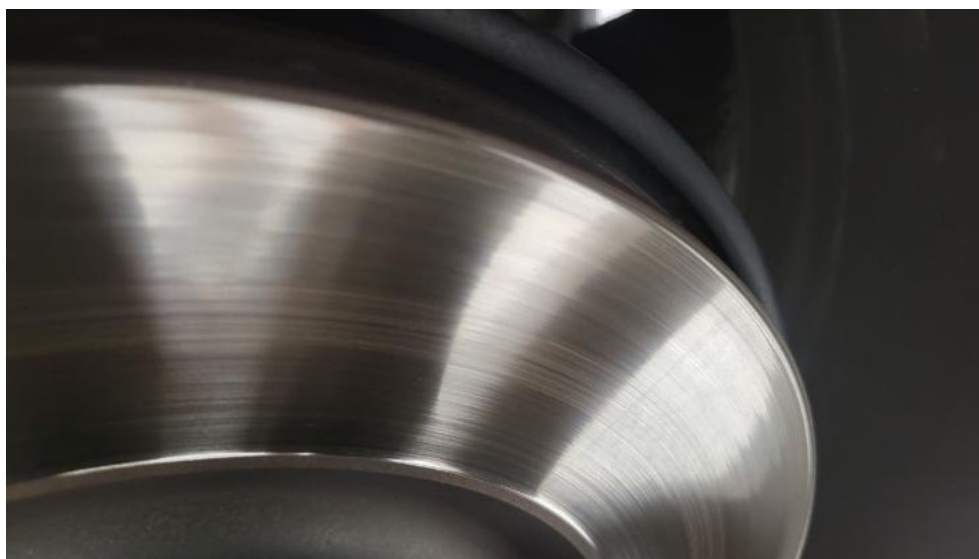
**Fot. 17.**

Tarcza hamulcowa tylna lewa

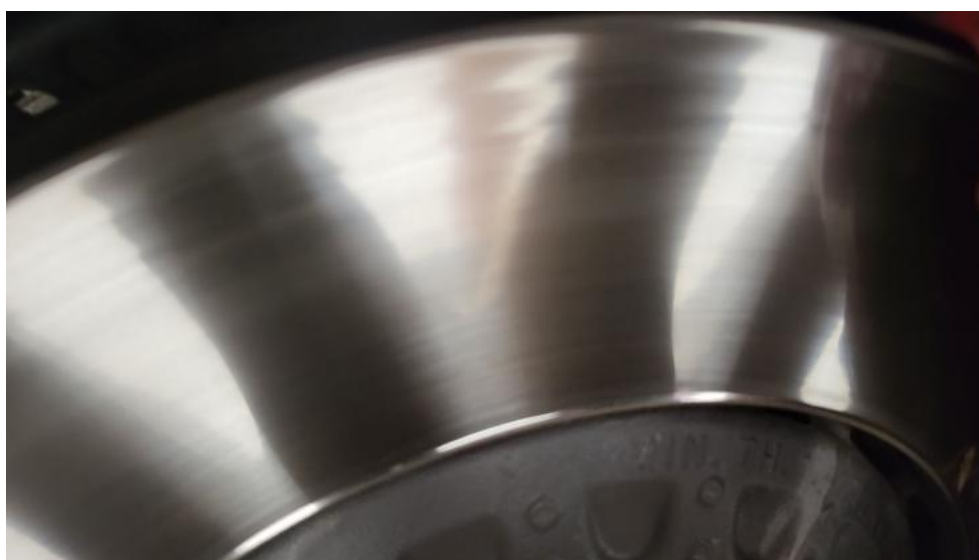
**Fot. 18.**

Tarcza hamulcowa przednia lewa

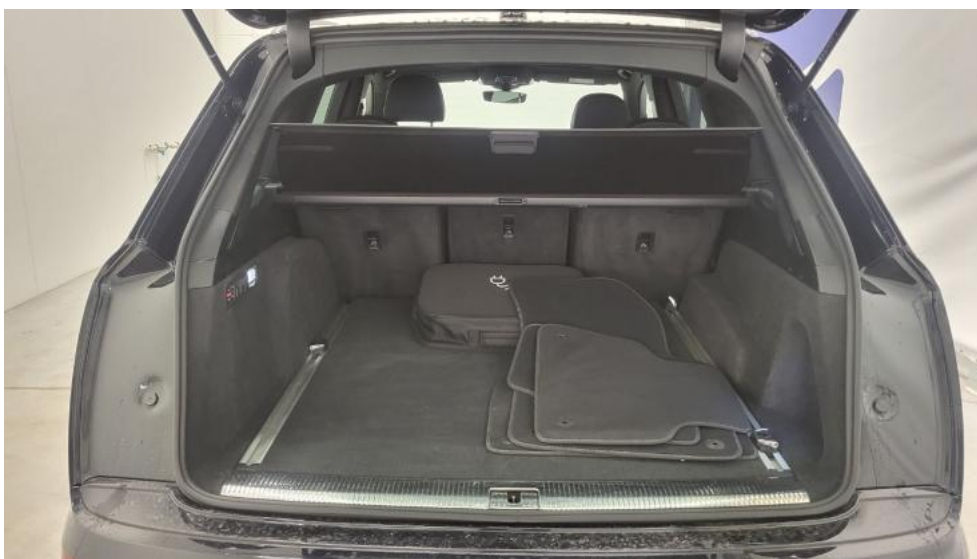
**Fot. 19.**  
Bagażnik

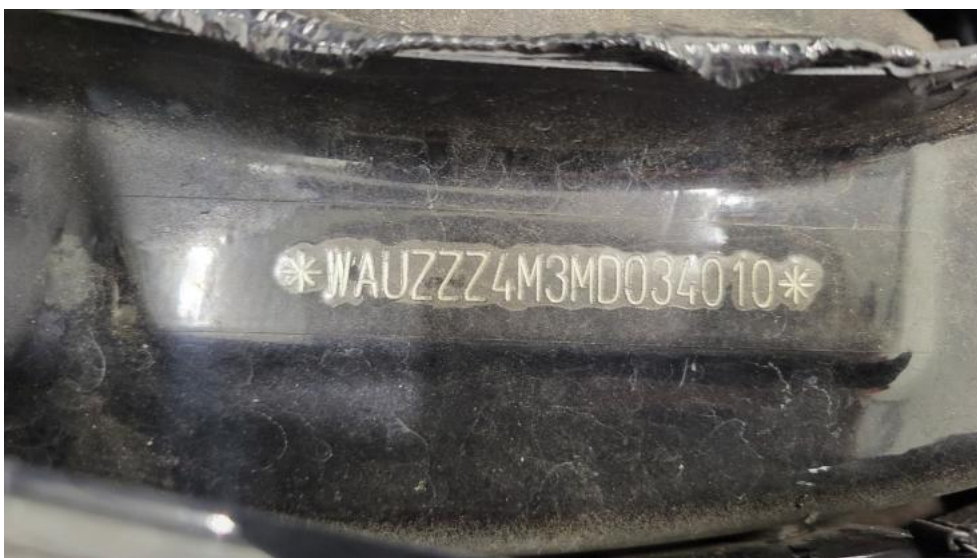
**Fot. 22.**  
Numer identyfikacyjny

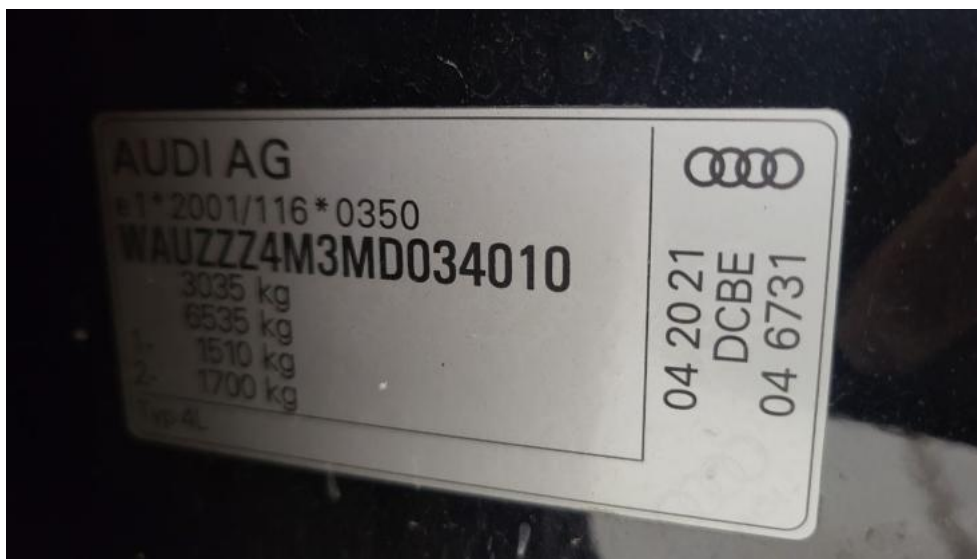
**Fot. 23.**  
Tabliczka znamionowa

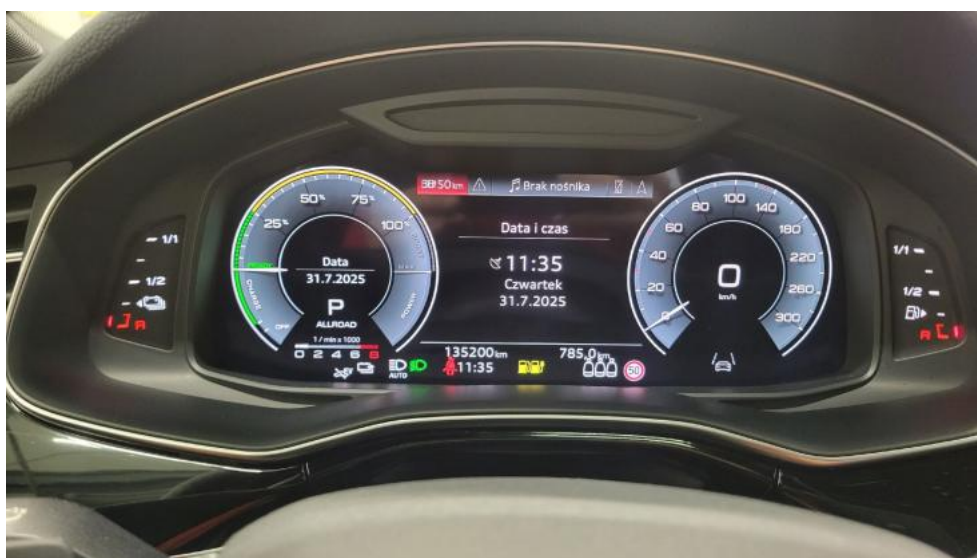
**Fot. 24.**  
Zestaw wskaźników - przebieg

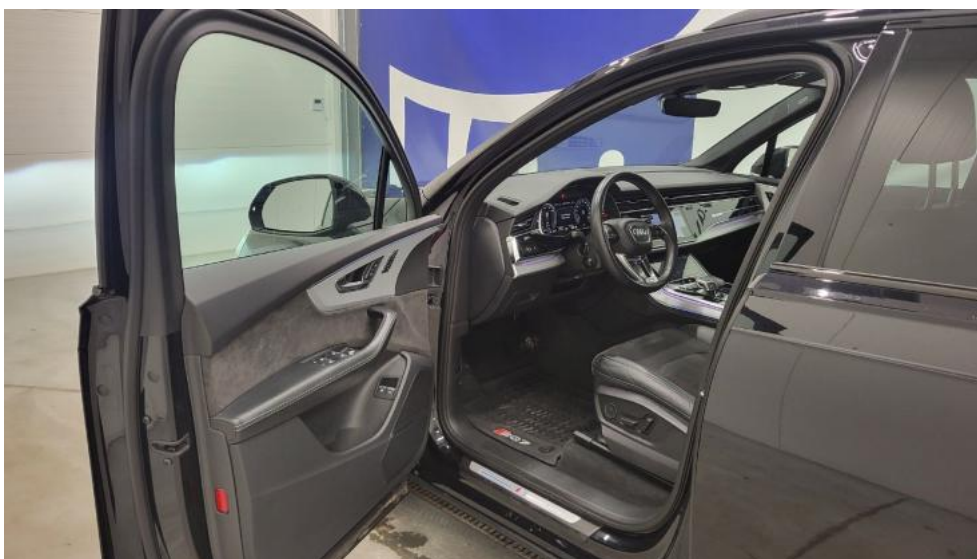
**Fot. 25.**

Widok przez otwarte drzwi przednie lewe

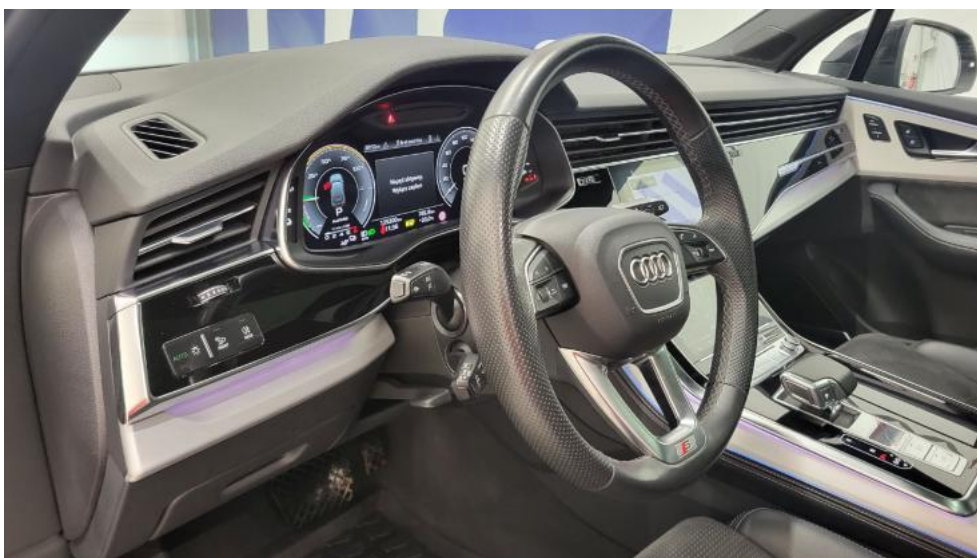
**Fot. 26.**

Kierownica z lewej strony

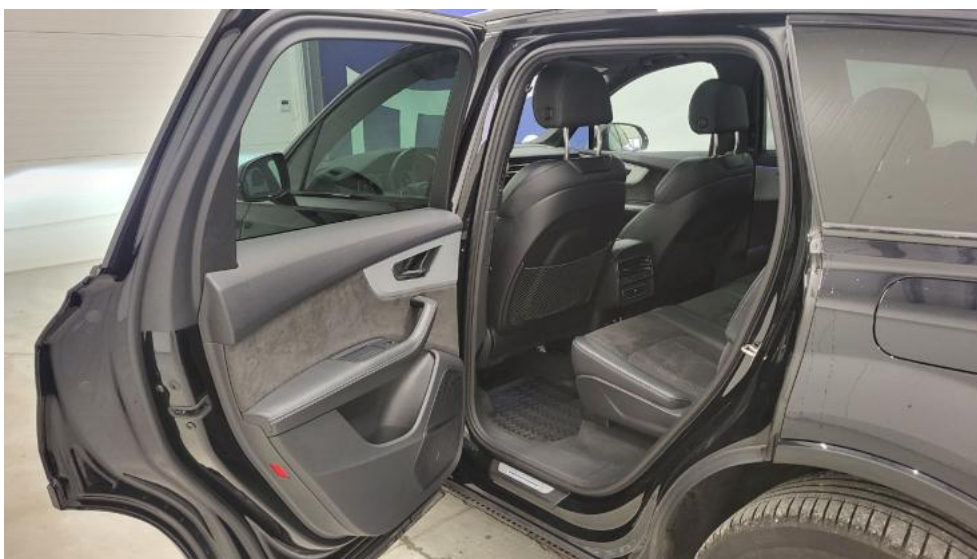
**Fot. 27.**

Widok przez otwarte drzwi tylne lewe

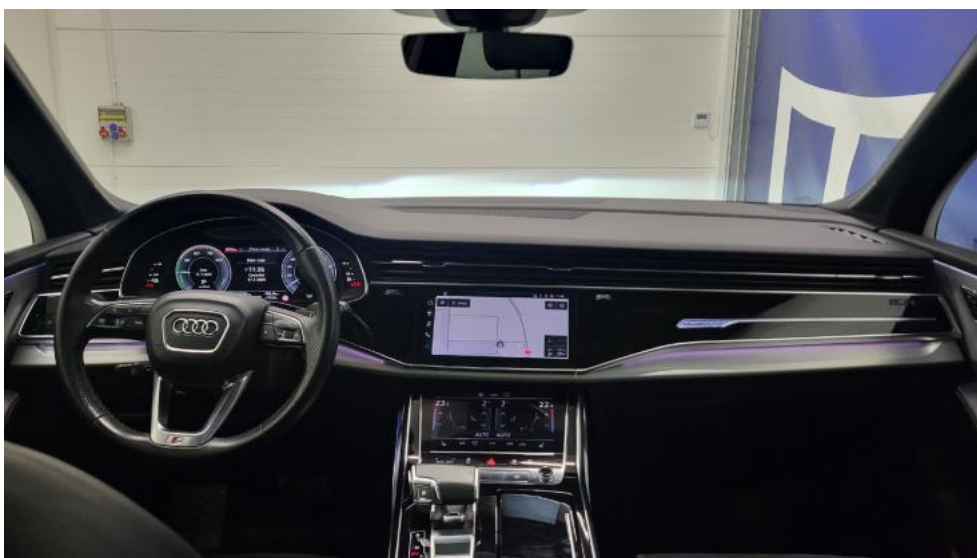
**Fot. 28.**

Widok z tylnej kanapy na deskę rozd.

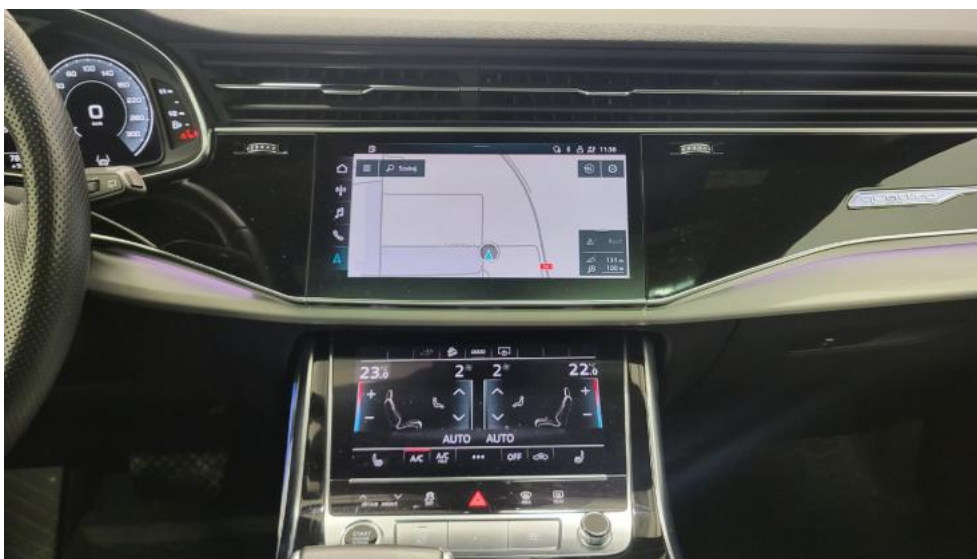
**Fot. 29.**  
Konsola środkowa

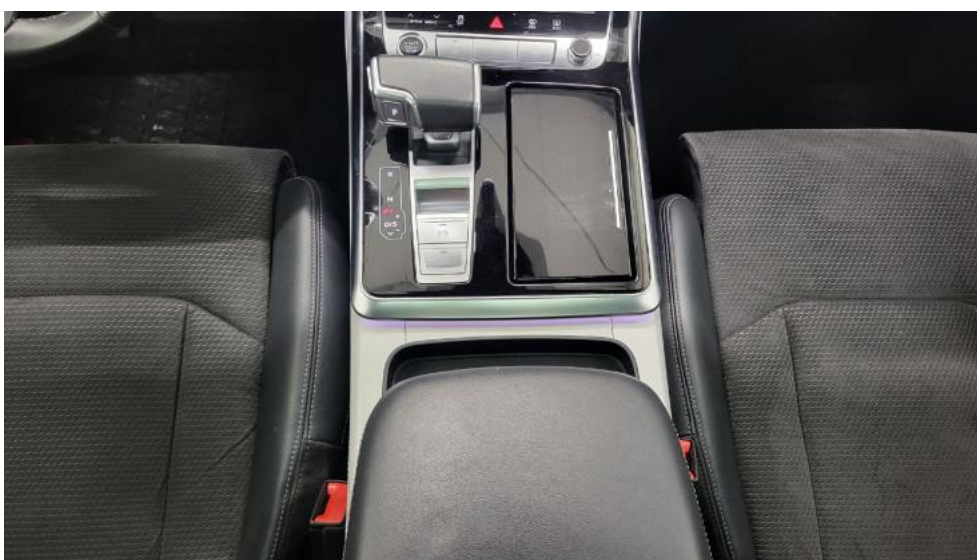
**Fot. 30.**  
Tunel środkowy

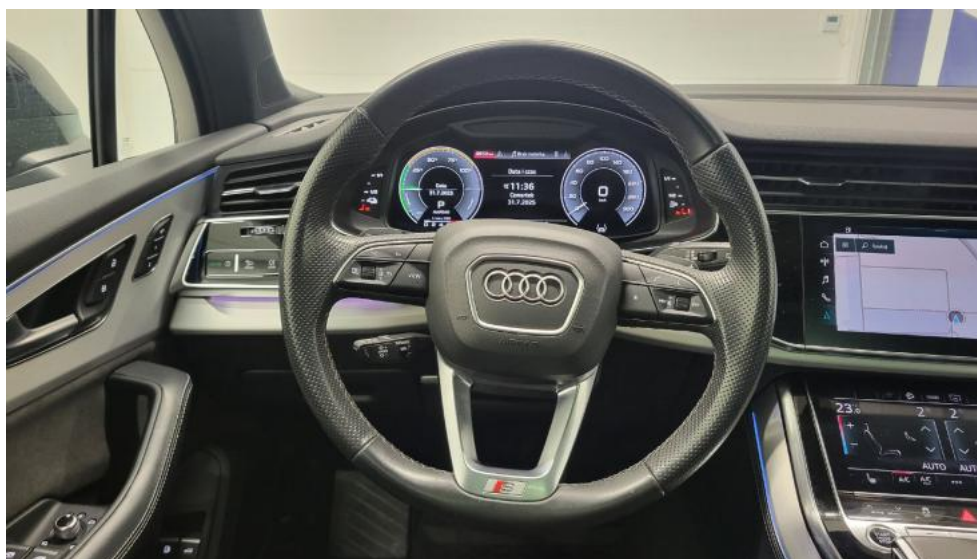
**Fot. 31.**  
Kierownica (na wprost)

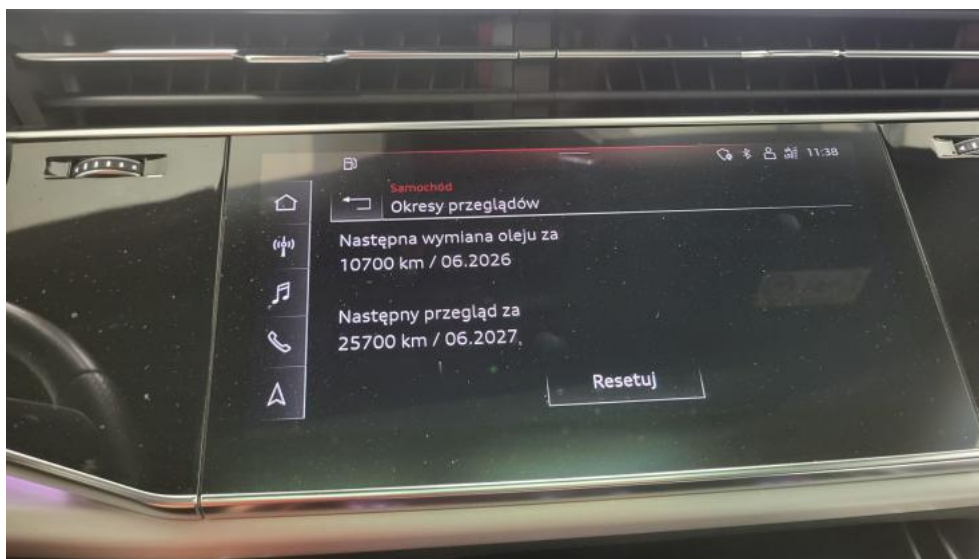
**Fot. 35.**

Książka serwisowa – ostatni przegląd

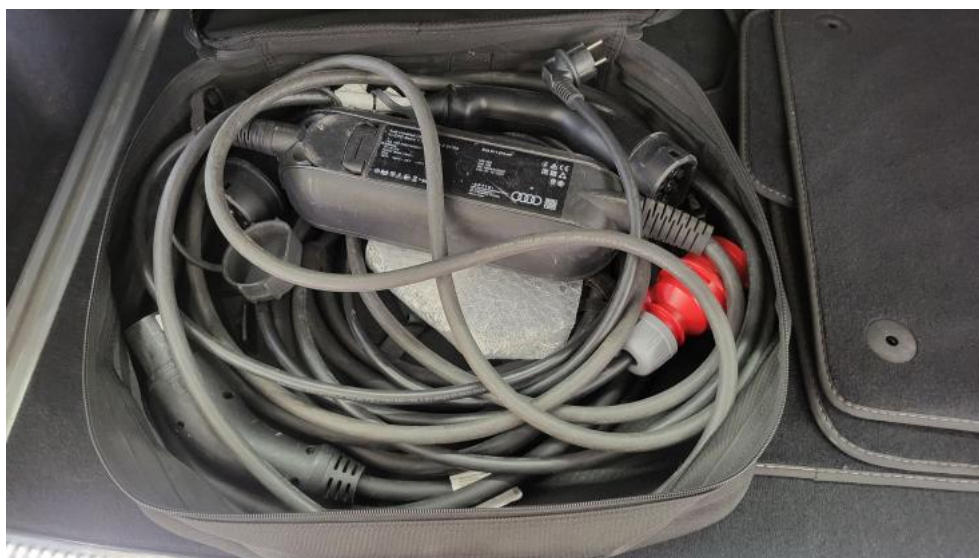
**Fot. 36.**

Przewód ładowania baterii trakcyjnej

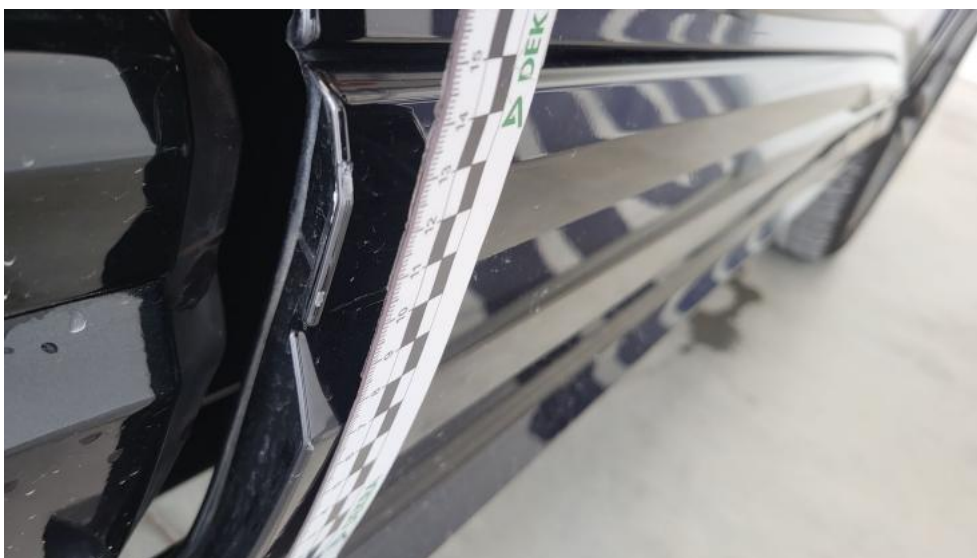
**Fot. 60.**

Listwa drzwi przednich P - Rysa/odprysk 1

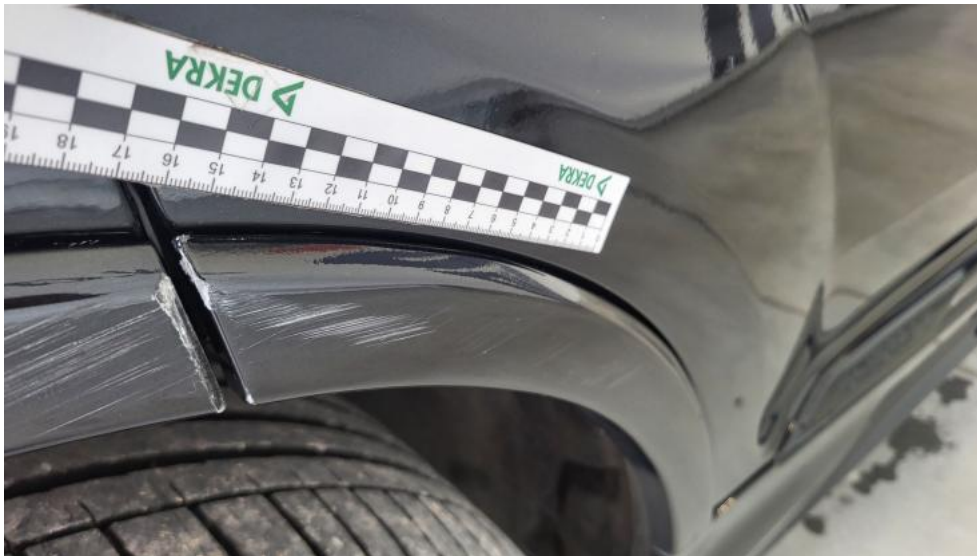
**Fot. 61.**

Listwa drzwi tylnych P - Rysa/odprysk 1

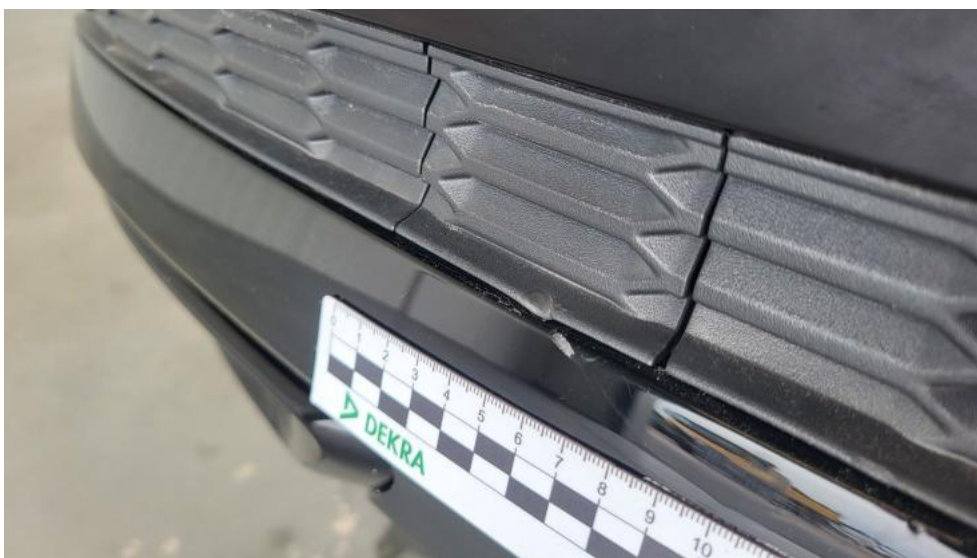
**Fot. 66.**

Listwa śr zderzaka tylnego - Wgniecenie/odkształcenie 2

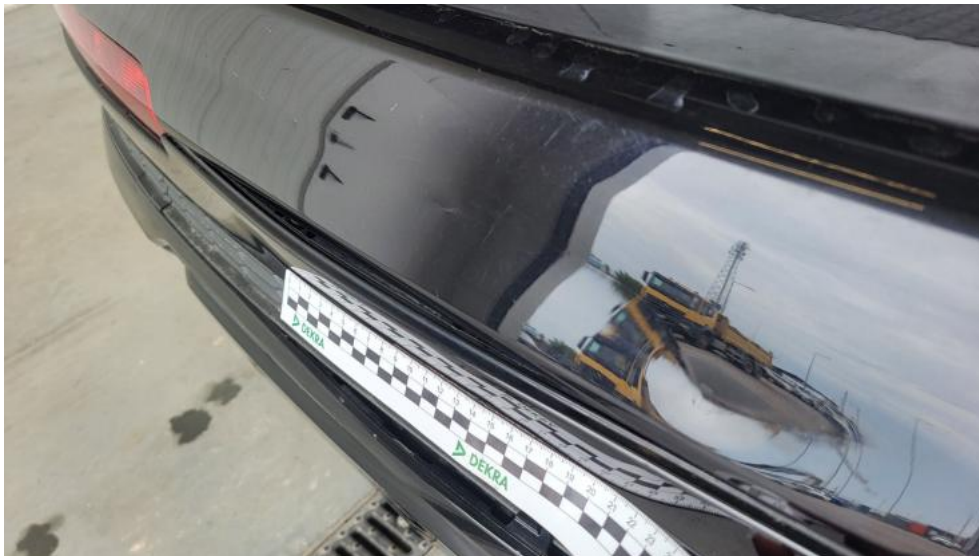
**Fot. 75.**

Zderzak tylny cz dolna - Wgniecenie/odkształcenie 2

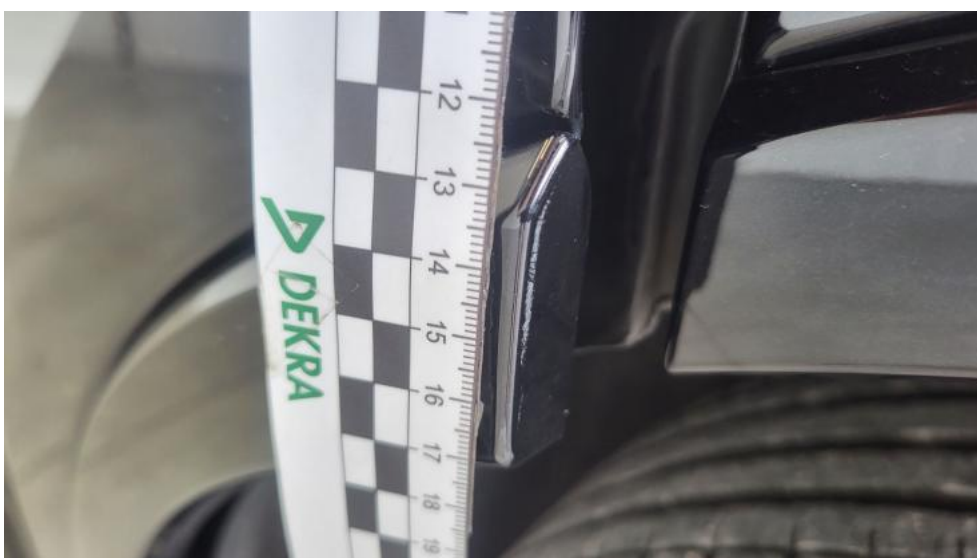
**Fot. 80.**

Listwa drzwi tylnych L - Rysa/odprysk 1

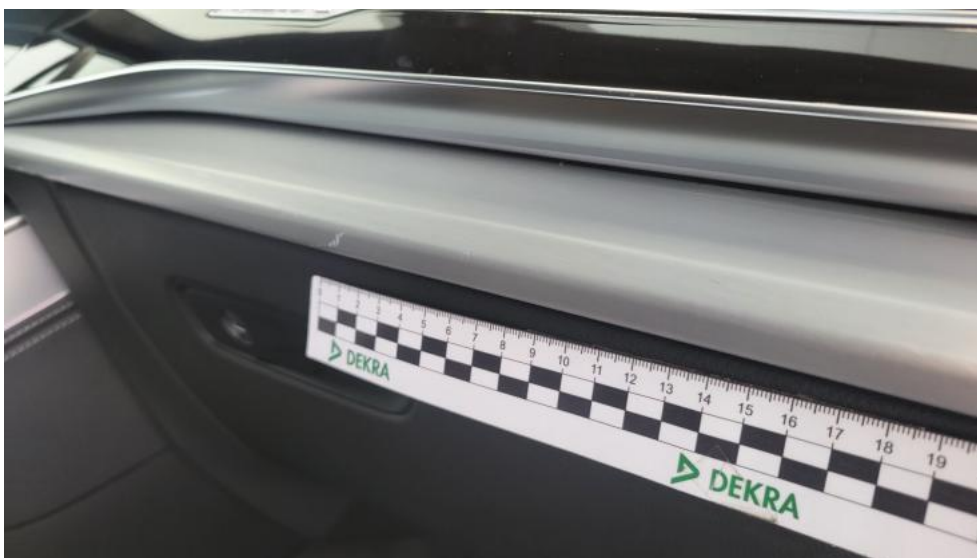
**Fot. 84.**

Deska rozdzielcza - Rysa/odprysk 1
