DEKRA's commission No. : PKOL(W)/LODZ/44639/25/06/18
commission/ damage No. : 22/031673
Date of commission: 18-06-2025

Vehicle data

Measurement of thickness of the vehicle lacquer coating

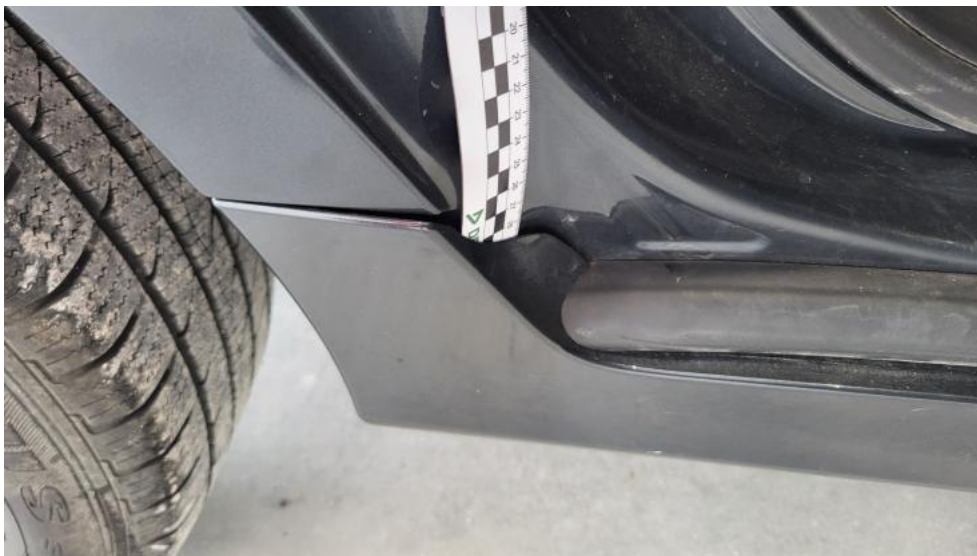
Photo 49.
Próg P - Inne 1

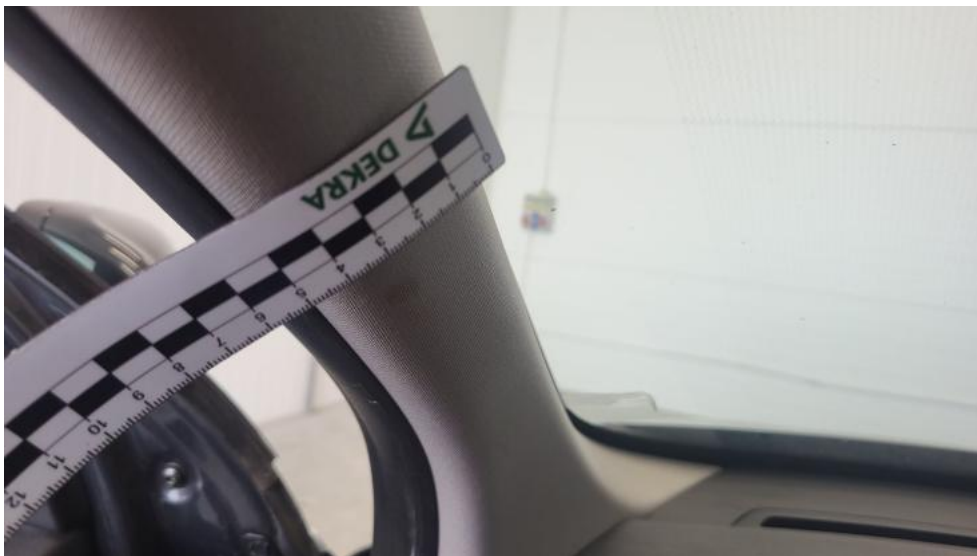
Photo 75.

Wykładzina(y) słupka przedniego L - Inne 1

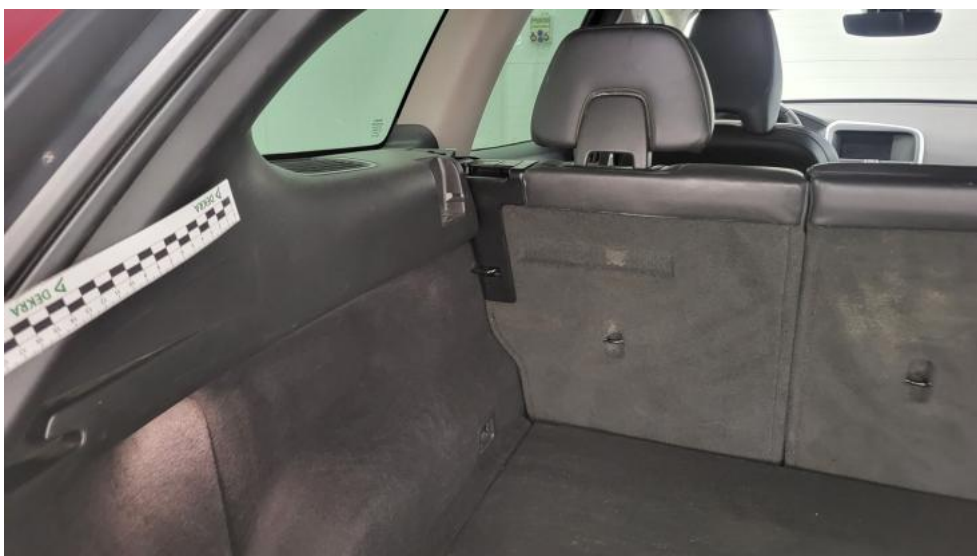
Photo 76.

Półka/roleta tylna - Inne 1
