Nr zlecenia DEKRA: PKOL(W)/LODZ/25536/25/04/07  
Nr zlecenia/szkody: 22/019285  
Data zlecenia: 07-04-2025

**DEKRA Polska - Centrala**  
02-673 Warszawa, ul. Konstruktorska 12A

| Producent | OPEL |
| Model | Astra V Sports Tourer 15-19 |

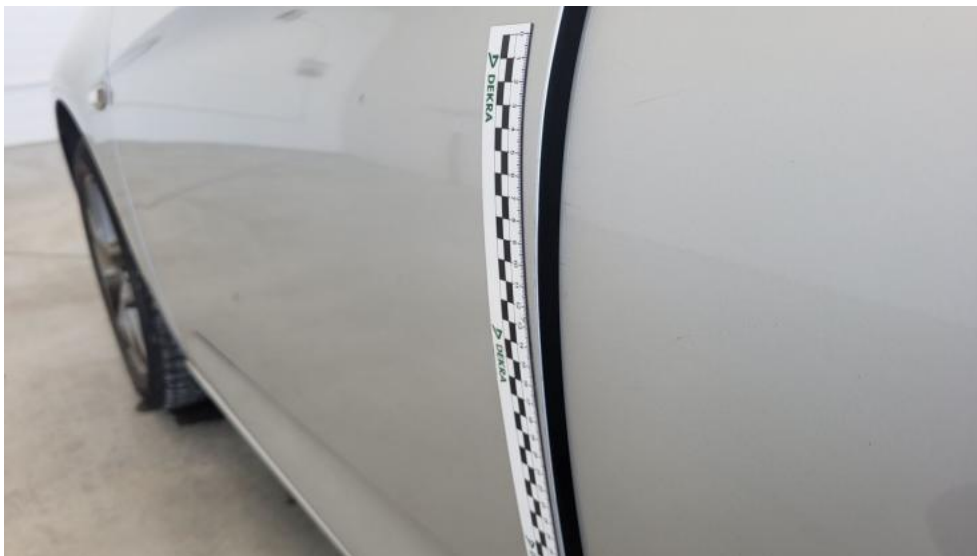
**Fot. 59.**

Drzwi przed L - Rysa/odprysk 2

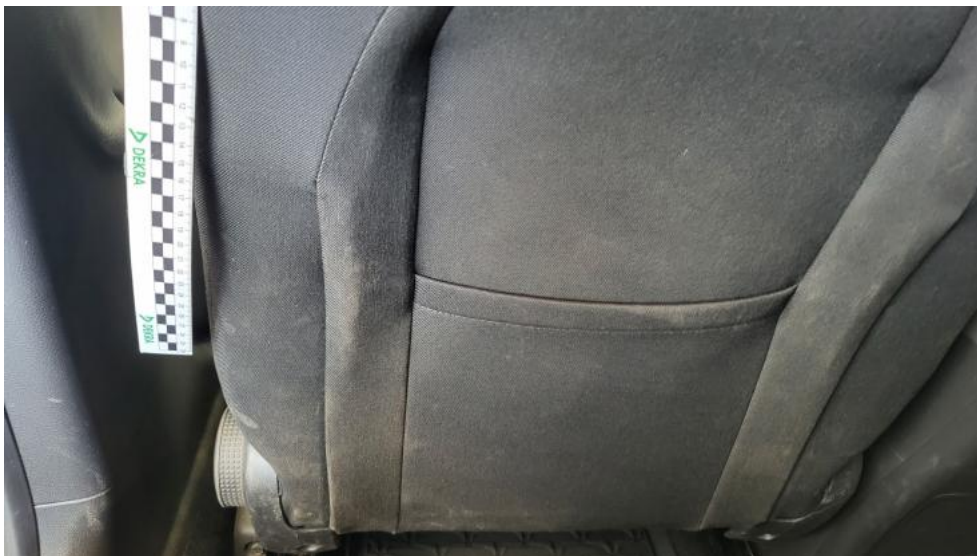
**Fot. 69.**  
Fotel prz. lew. - Inne 2
