DEKRA's commission No. : PKOL(W)/LODZ/37063/25/05/22  
commission/ damage No. : 19/031931  
Date of commission: 22-05-2025

**DEKRA Poland - Headquarters**  
02-673 Warszawa, ul. Konstruktorska 12A

PKO Leasing SA  
Świętokrzyska 36  
00-116 Warszawa

| Manufacturer | AUDI |

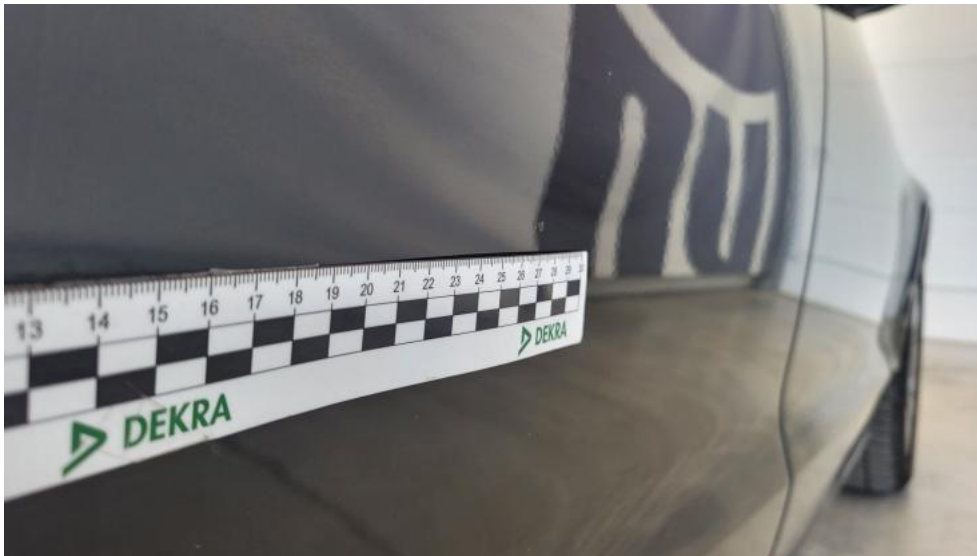
**Photo 45.**

Drzwi tylne P - Wgniecenie/odkształcenie 1

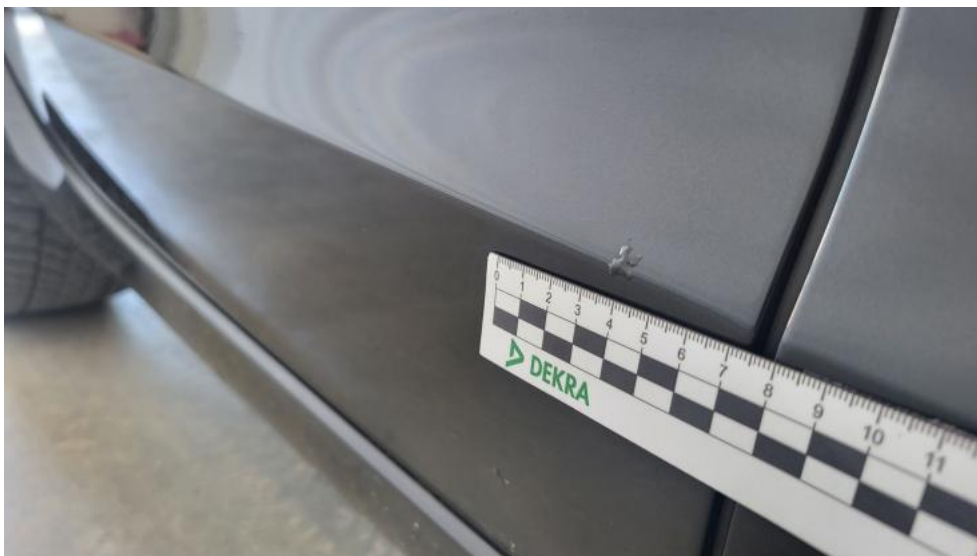
**Photo 46.**

Drzwi tylne P - Inne 1

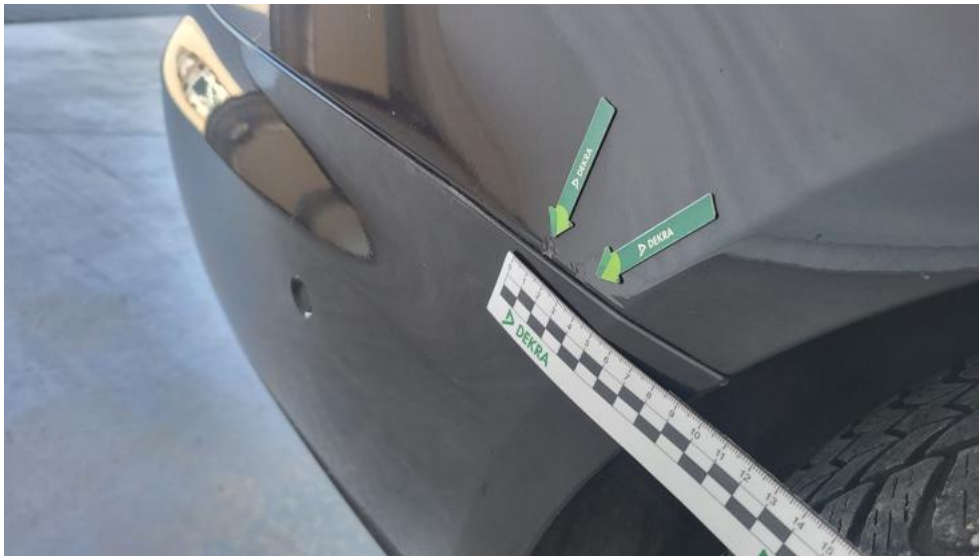
**Photo 49.**

Błotnik tylny P / Ściana boczna P - zdjęcie poglądowe 1

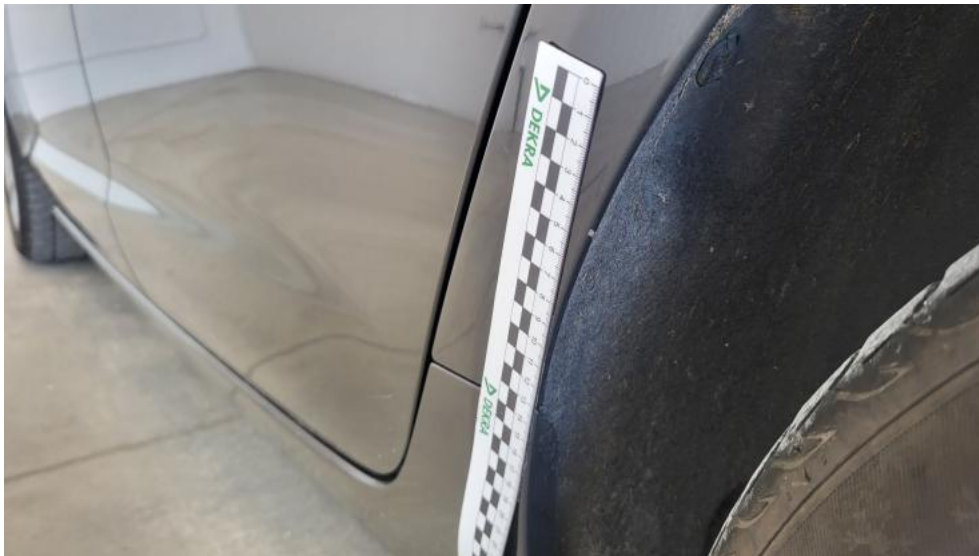
**Photo 57.**

Błotnik tylny L / Ściana boczna L - zdjęcie poglądowe 1
