Nr zlecenia DEKRA: PKOL(W)/LODZ/92355/26/10/02  
Nr zlecenia/szkody: PS23/01280  
Data zlecenia: 02-10-2026

| Producent | VOLKSWAGEN |
| Typ/wersja | Golf VIII 1.0 TSI |
| VIN | WVWZZZCD6PW172878 |

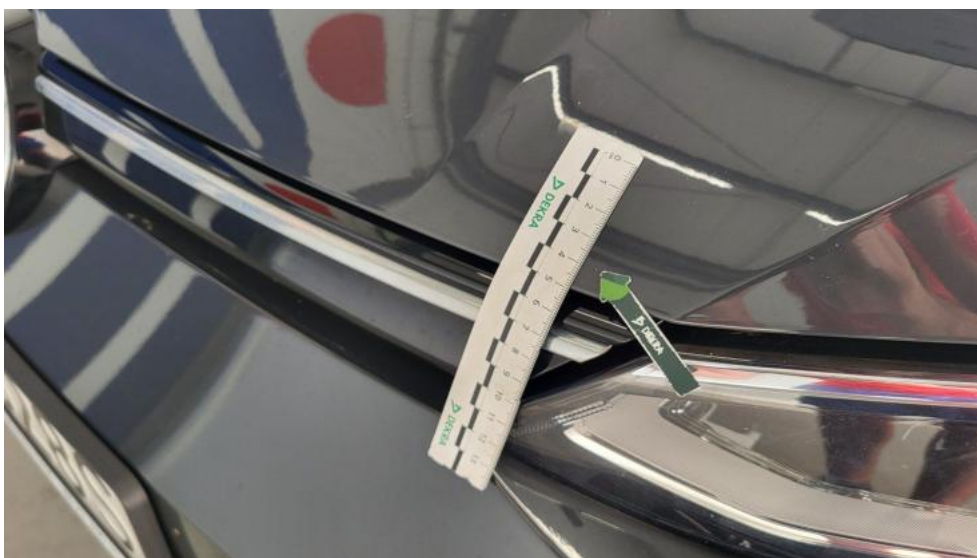
**Fot. 40.**  
Pokrywa komory silnika - zdjęcie poglądowe 1

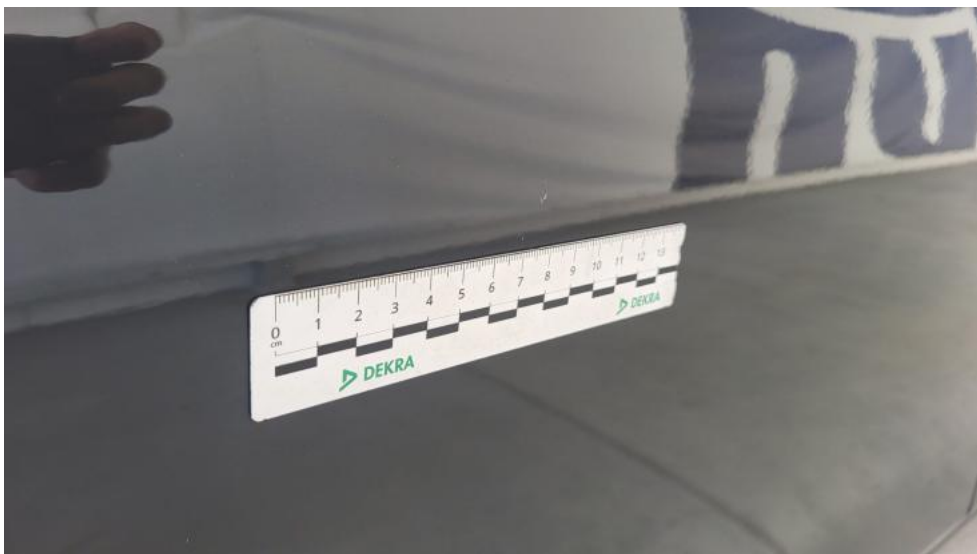
**Fot. 51.**

Drzwi tylne P - Rysa/odprysk 1

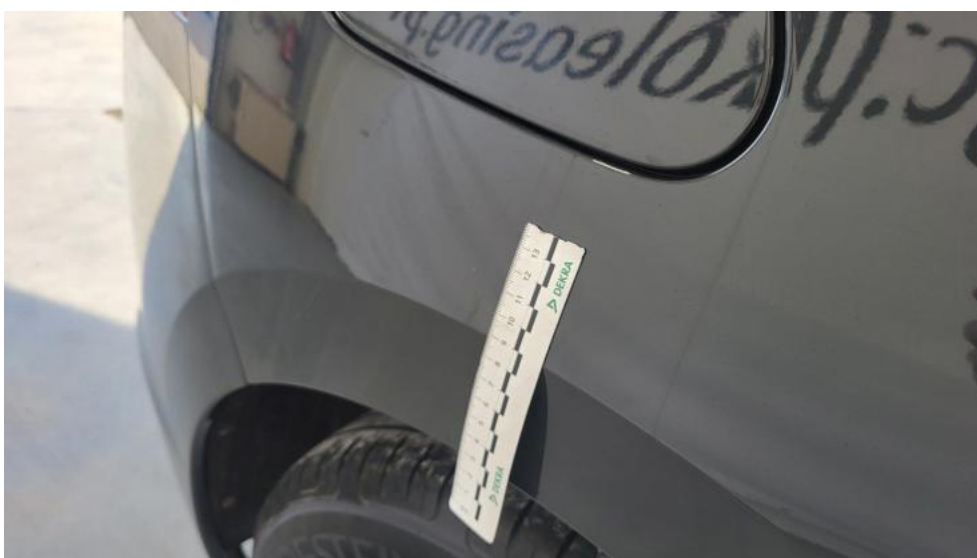
**Fot. 52.**

Łotnik tylny P / Ściana boczna P - zdjęcie pogładowe 1

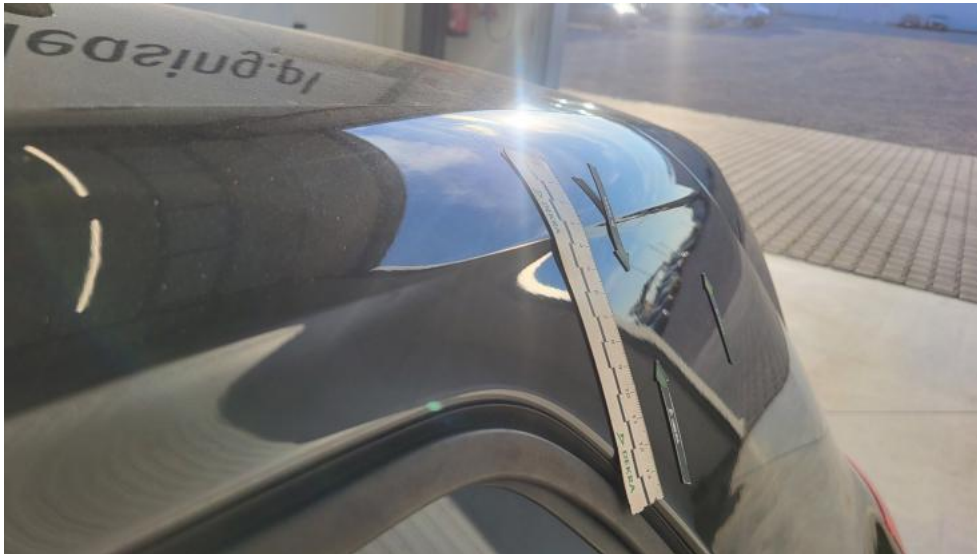
**Fot. 66.**

Błotnik tylny L / Ściana boczna L - Rysa/odprysk 2

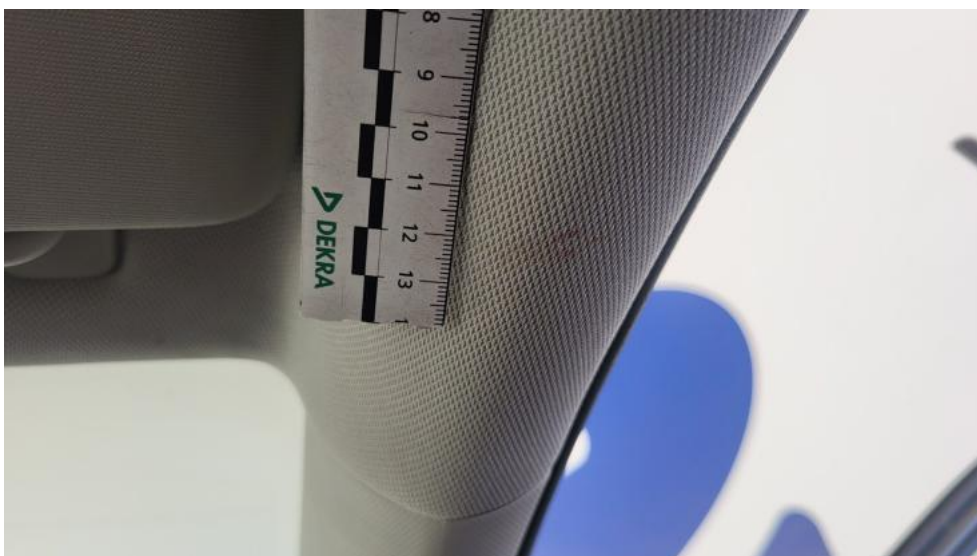
**Fot. 83.**

Osłona p/słoneczna prawa - Inne 1

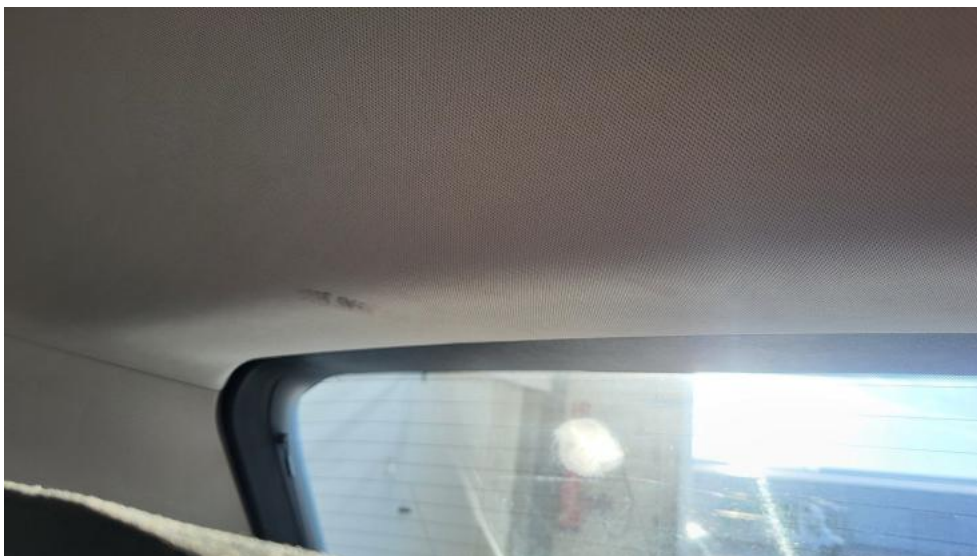
**Fot. 84.**

Podsufitka - Inne 1
