DEKRA's commission No. : PKOL(W)/LODZ/45324/26/05/20
 commission/ damage No. : 21/004157
 Date of commission: 20-05-2026

PKO Leasing SA
 Świętokrzyska 36
 00-116 Warszawa

Vehicle data

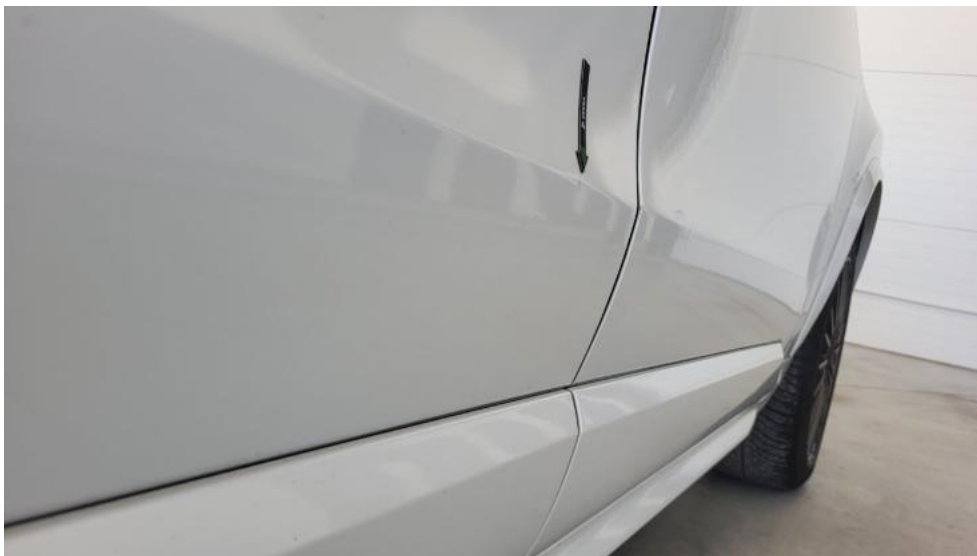
Photo 49.
Drzwi tylne P - Wgniecenie/odkształcenie 1

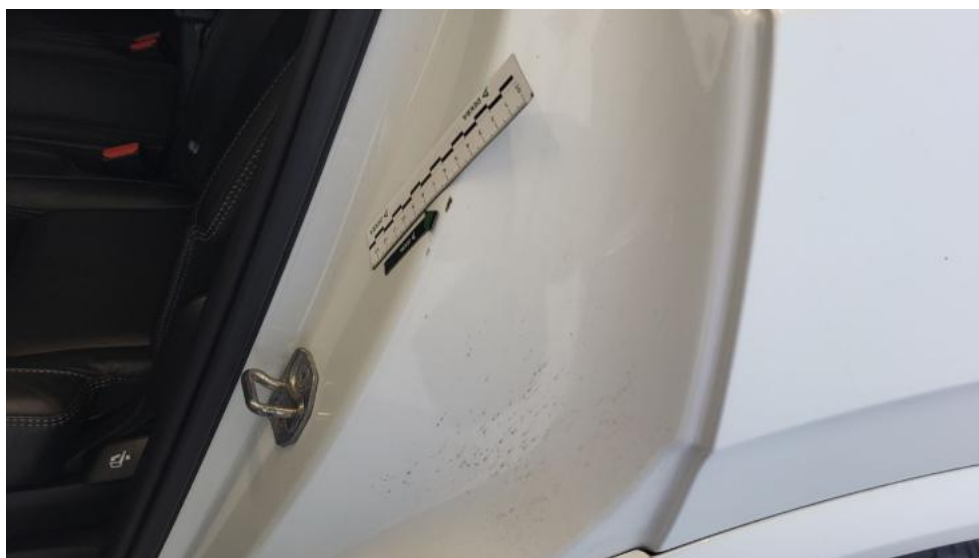
Photo 54.
Błotnik tylny L / Ściana boczna L - zdjęcie pogładowe 1
