DEKRA's commission No. : PKOL(W)/LODZ/85097/26/09/10  
commission/ damage No. : 20/010766  
Date of commission: 10-09-2026

| Manufacturer | PORSCHE |
| Model | Cayenne III 17-23 |
| Registration /record No. | WU4054K |

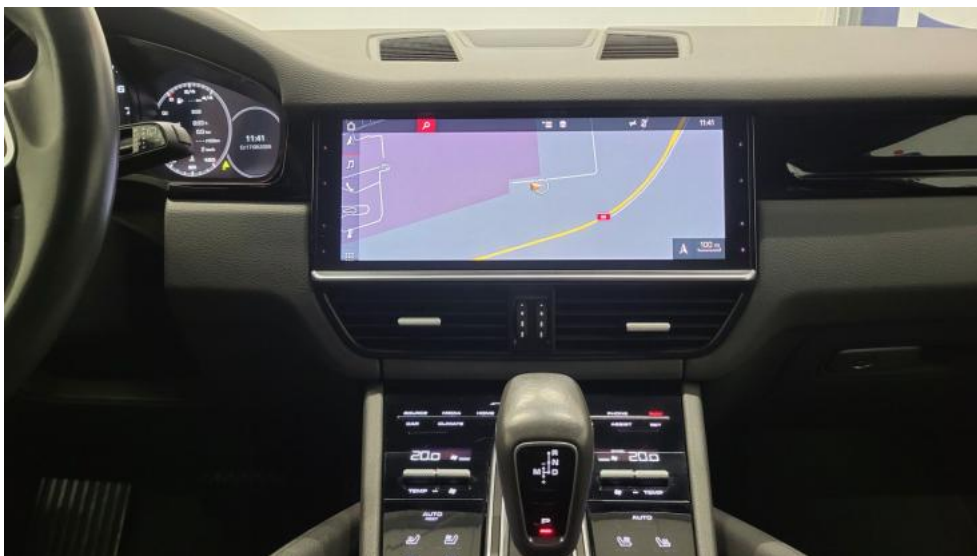
**Photo 29.**  
Konsola środkowa

Konsola środkowa - Pęknięcie/rozerwanie 1

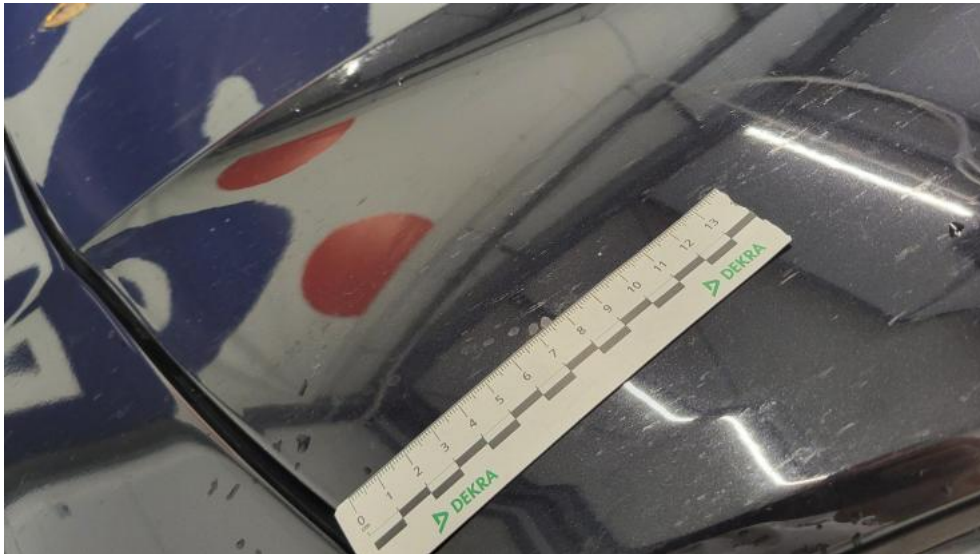
**Photo 43.**

Pokrywa komory silnika - Rysa/odprysk 1

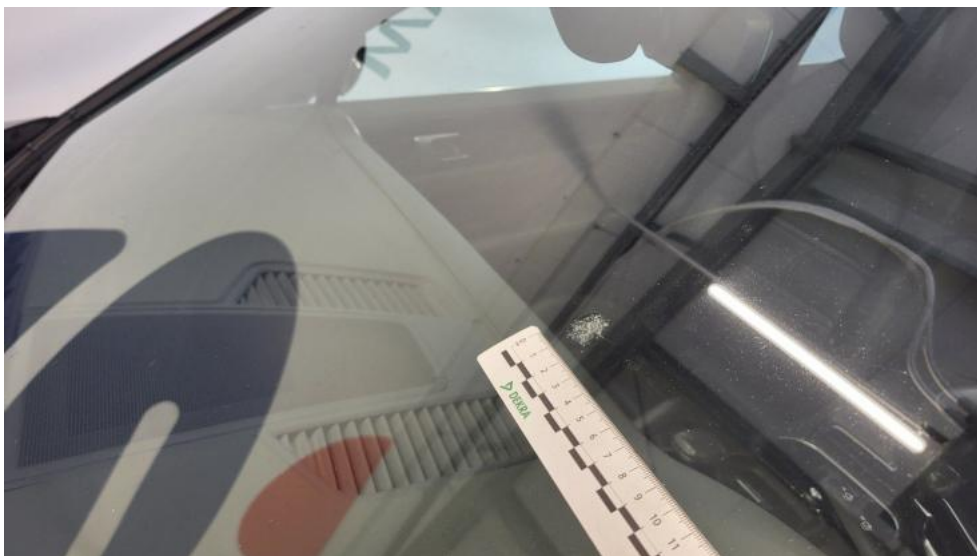
**Photo 45.**

Szyba czołowa - zdjęcie poglądowe 1

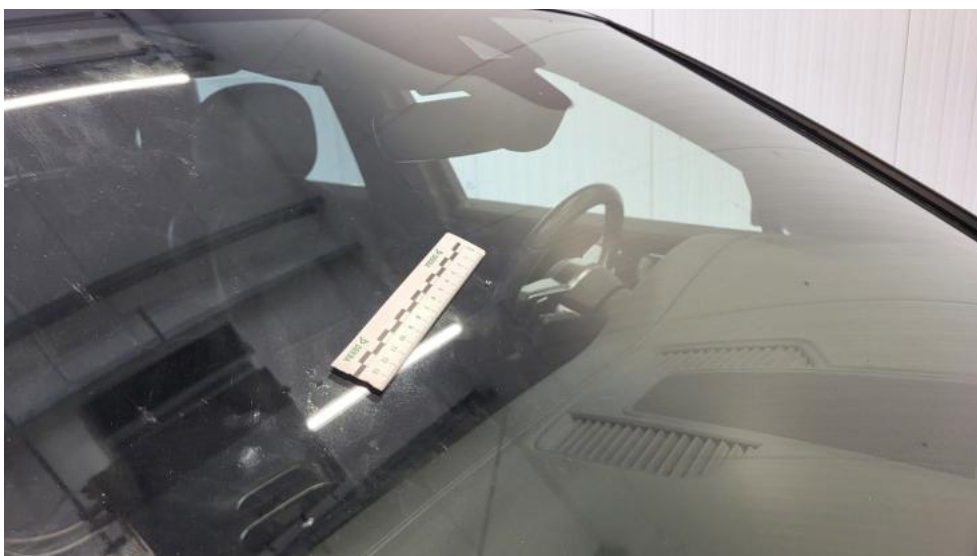
**Photo 46.**

Szyba czołowa - zdjęcie poglądowe 2

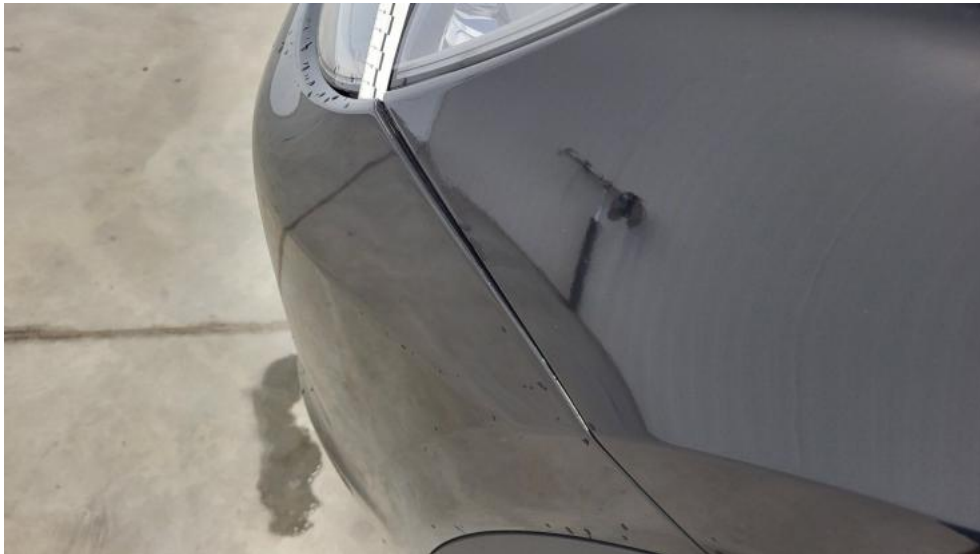
**Photo 51.**  
Zderzak() - Inne 3

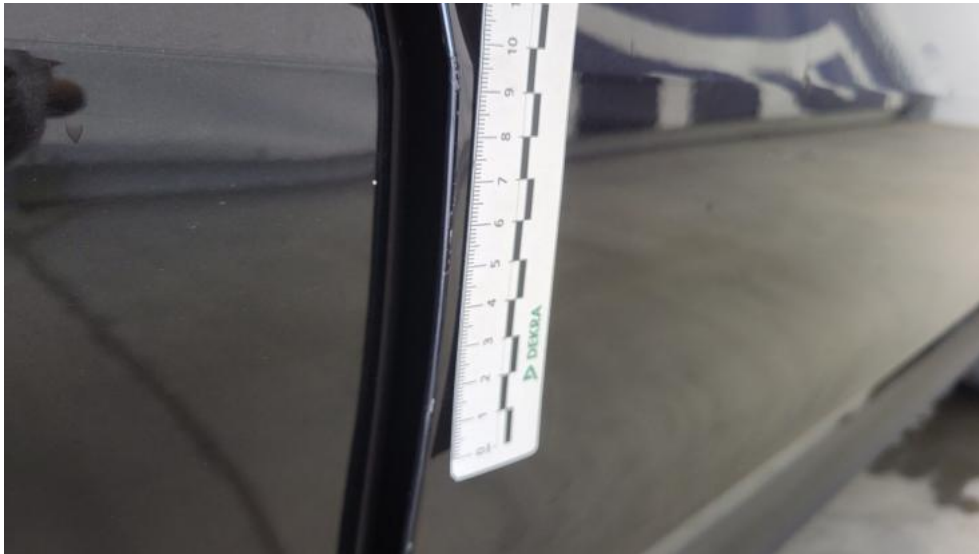
**Photo 55.**

Drzwi przednie P - Rysa/odprysk 1

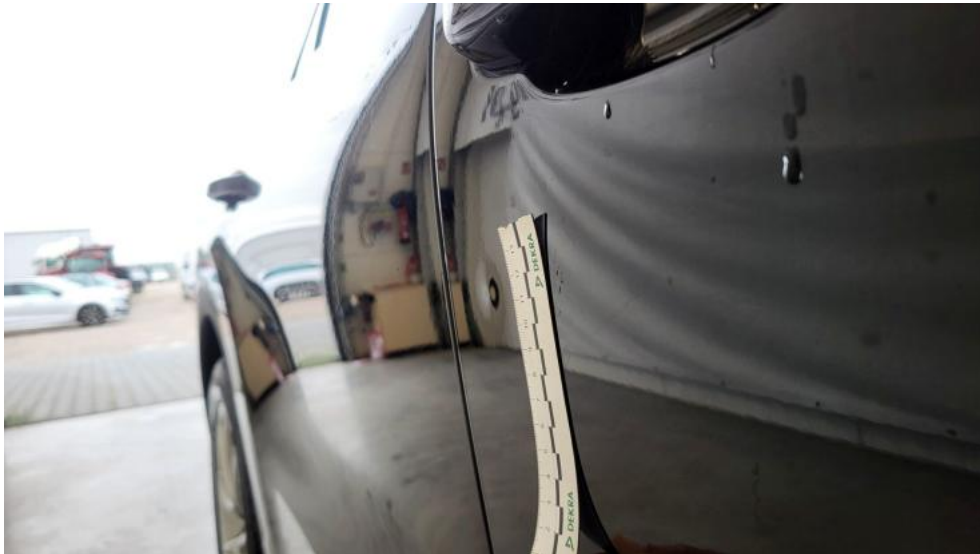
**Photo 57.**

Drzwi przednie P - Wgniecenie/odkształcenie 2

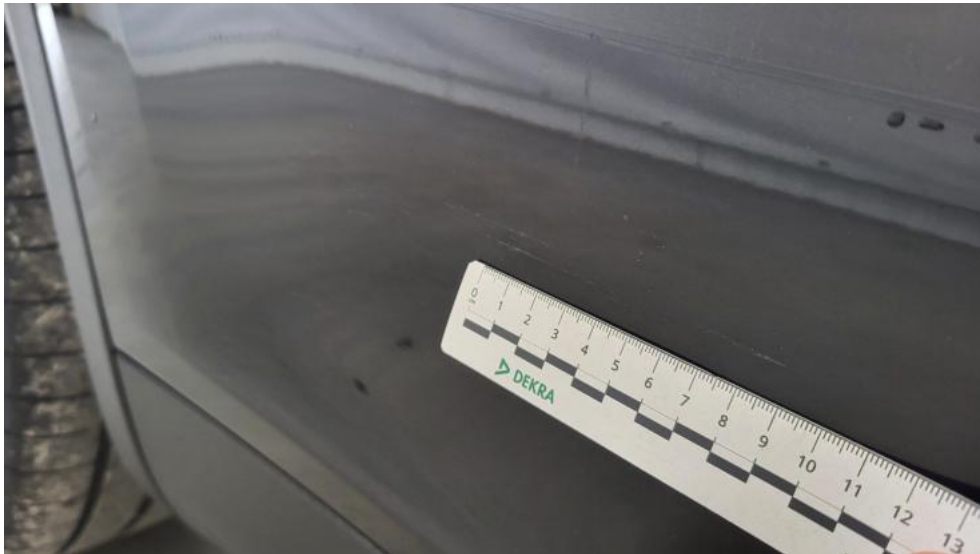
**Photo 59.**

Drzwi tylne P - Rysa/odprysk 1

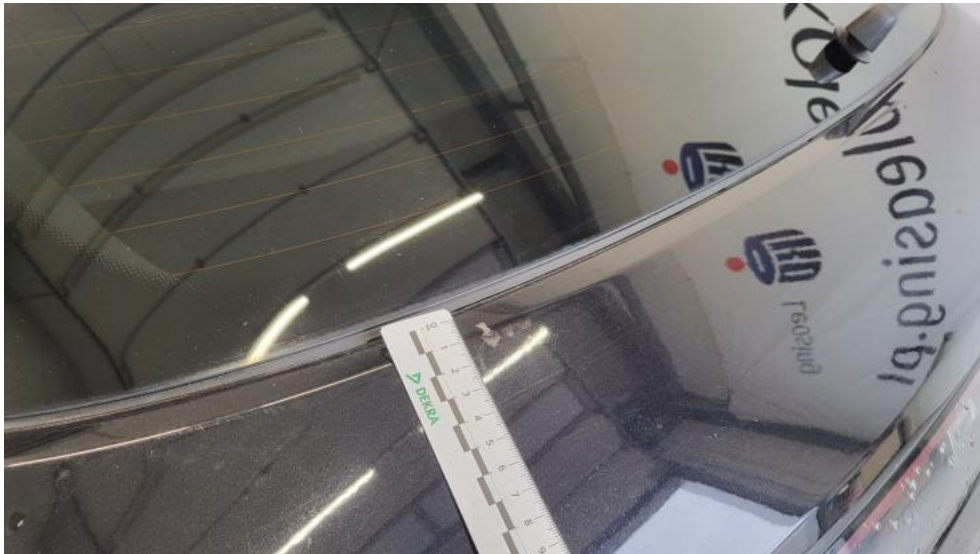
**Photo 65.**

Pokrywy bagażnika - zdjęcie poglądowe 1

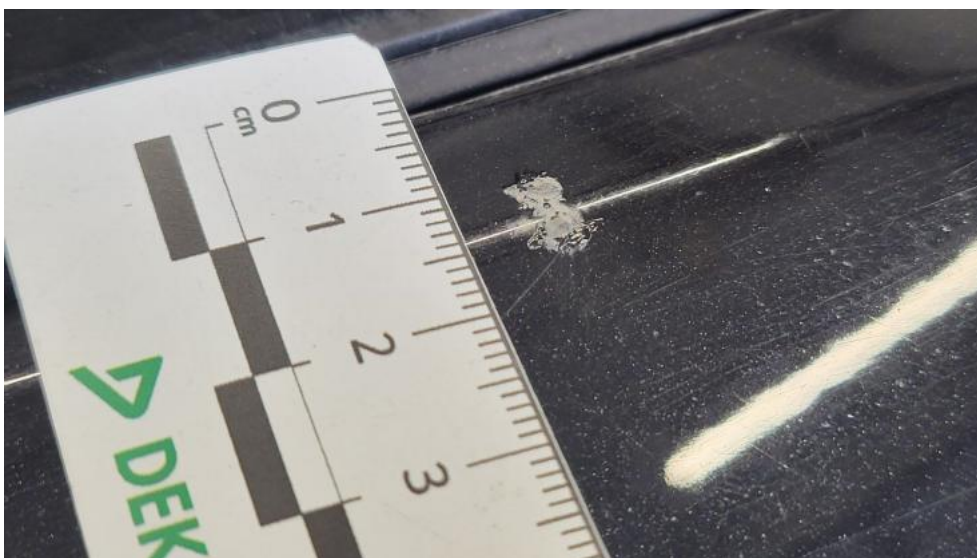
**Photo 68.**

Pokrywy bagażnika - Inne 1

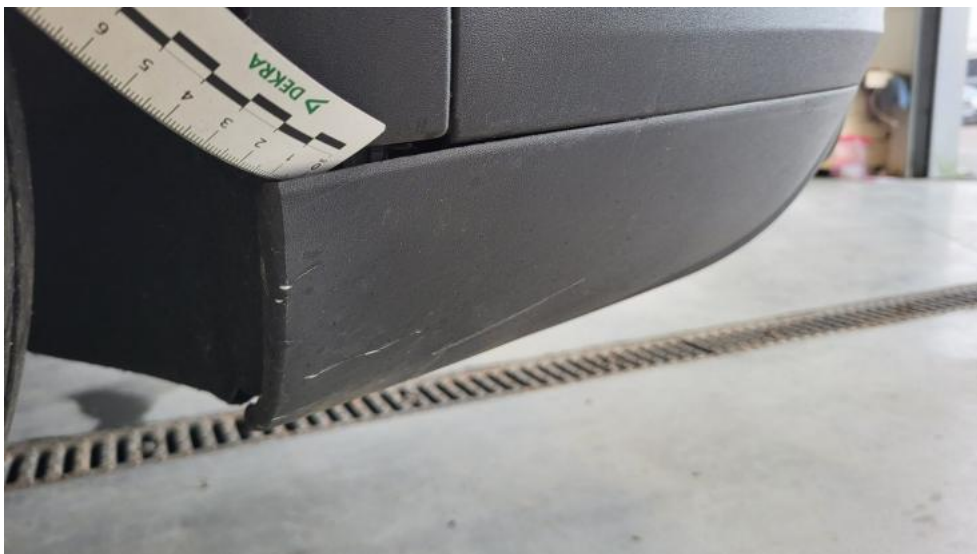
**Photo 69.**

Spojler zderzaka tylnego - Inne 1

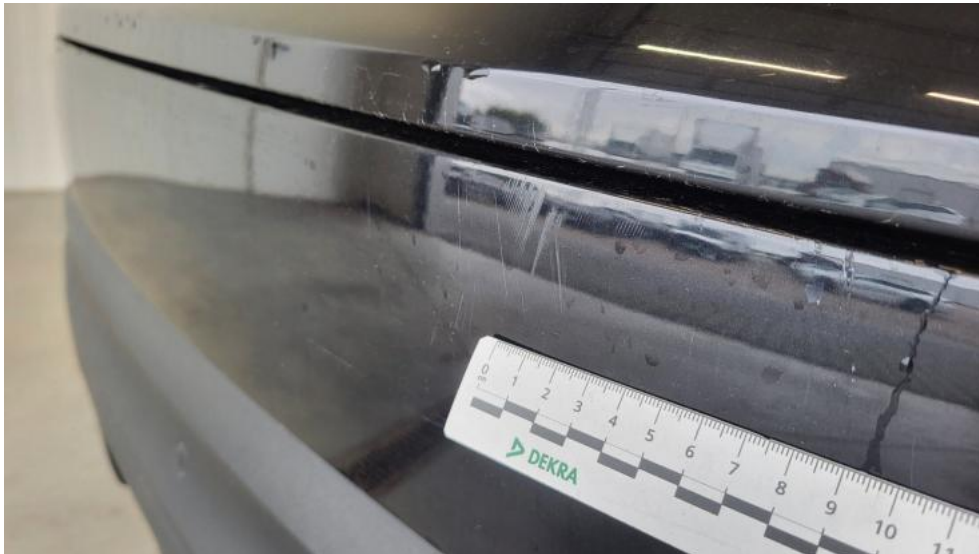
**Photo 71.**

Zderzak tylny - Rysa/odprysk 1

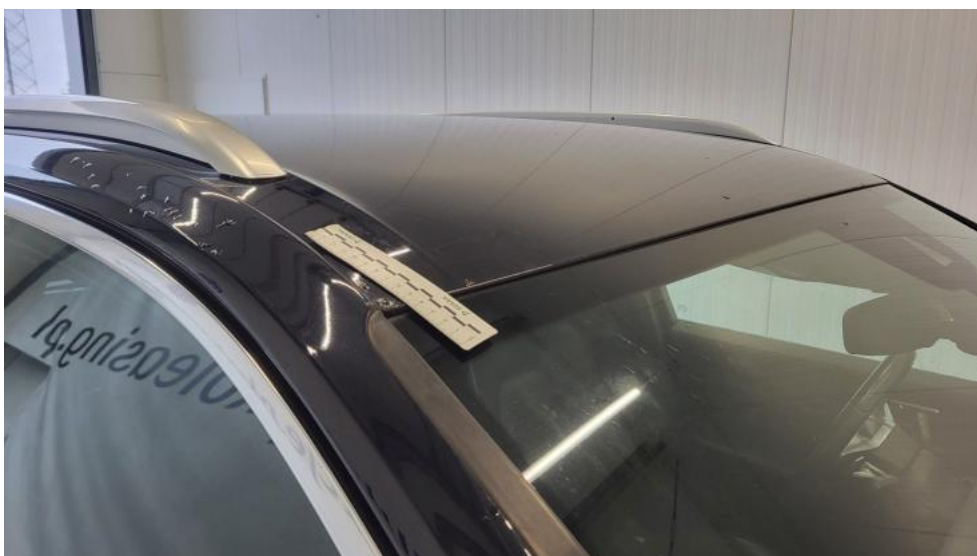
**Photo 74.**

Dach - zdjęcie poglądowe 1

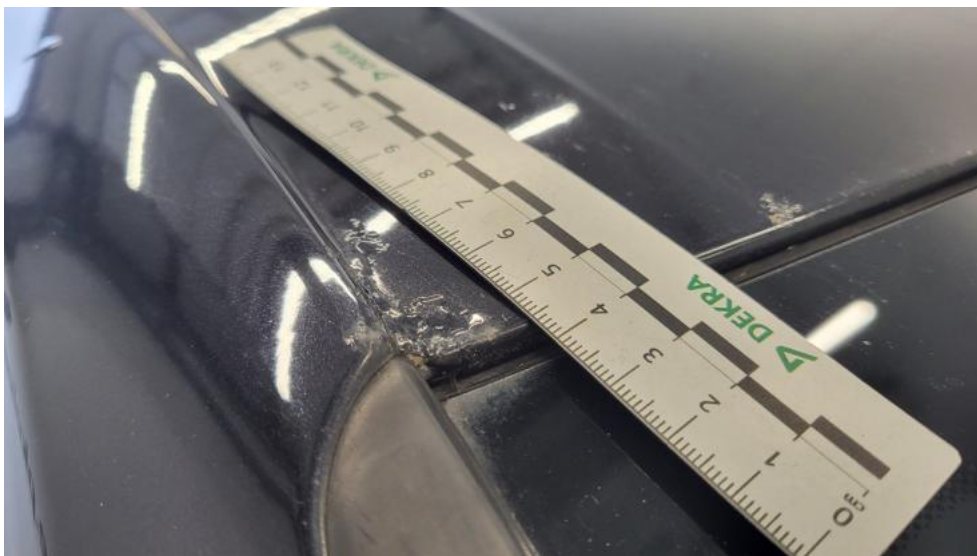
**Photo 75.**  
Dach - Inne 1

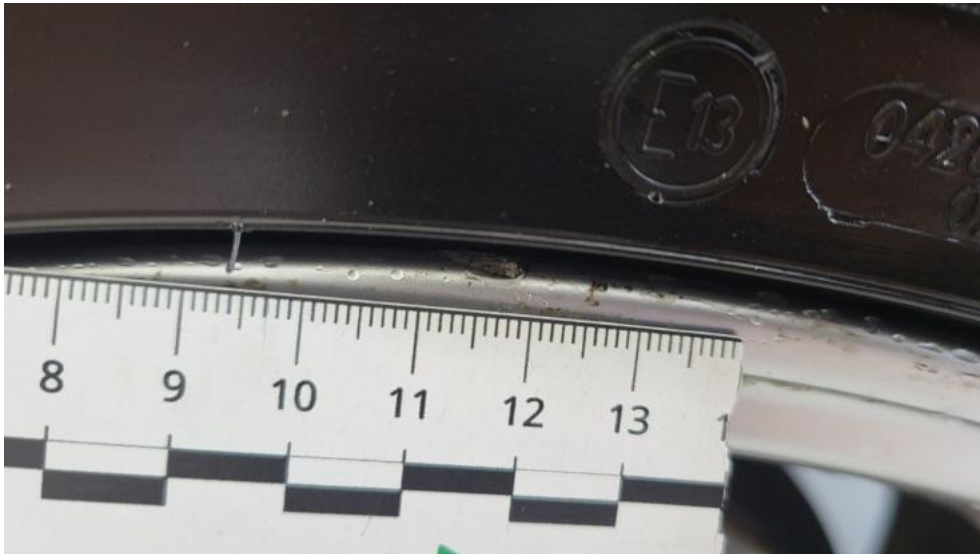
**Photo 77.**

Felga aluminiowa tylna L - Rysa/odprysk 1

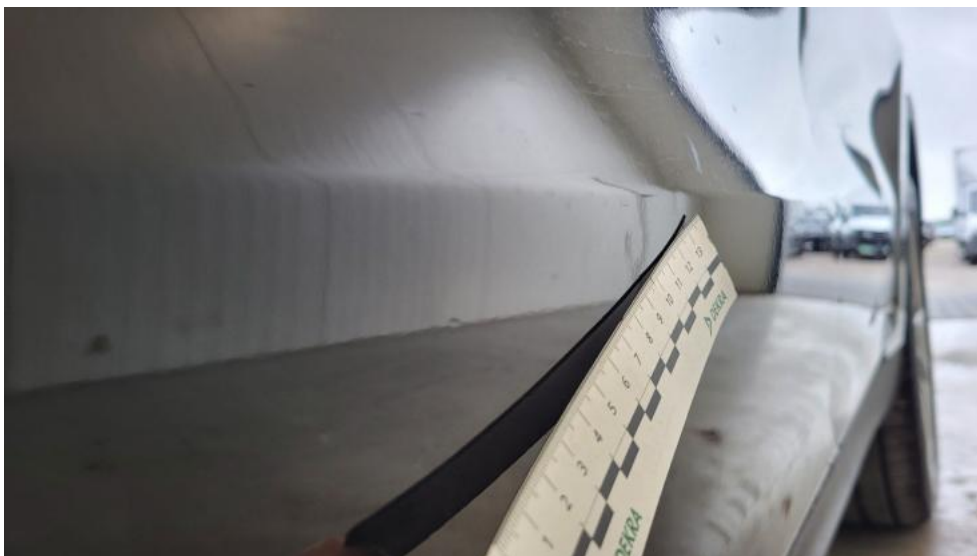
**Photo 79.**

Drzwi przed L - Wgniecenie/odkształcenie 1

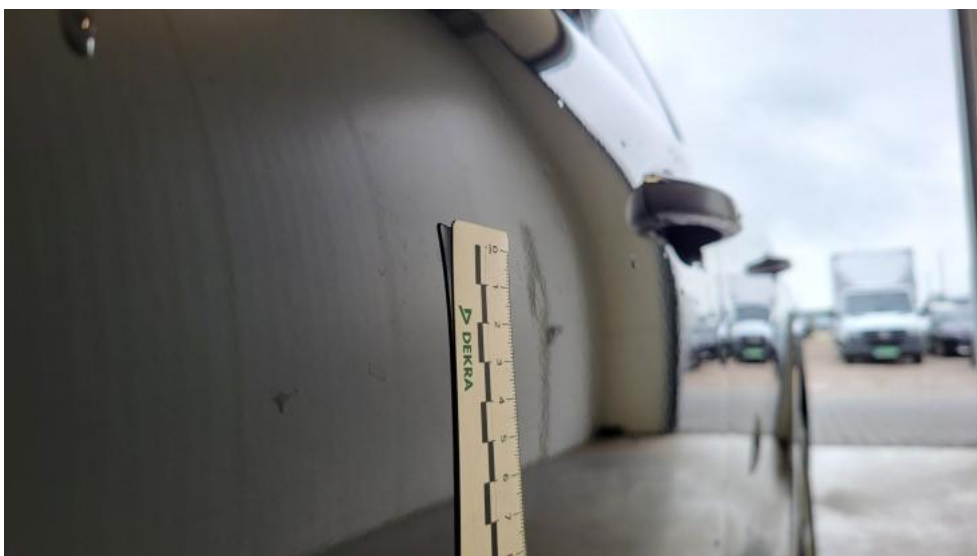
**Photo 80.**

Drzwi przed L - Wgniecenie/odkształcenie 2

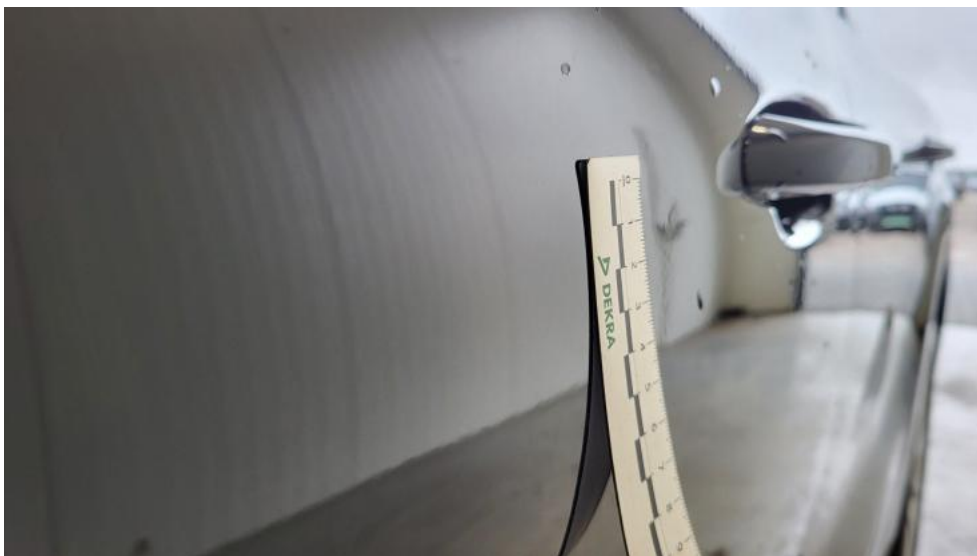
**Photo 81.**

Drzwi przed L() - Wgniecenie/odkształcenie 3

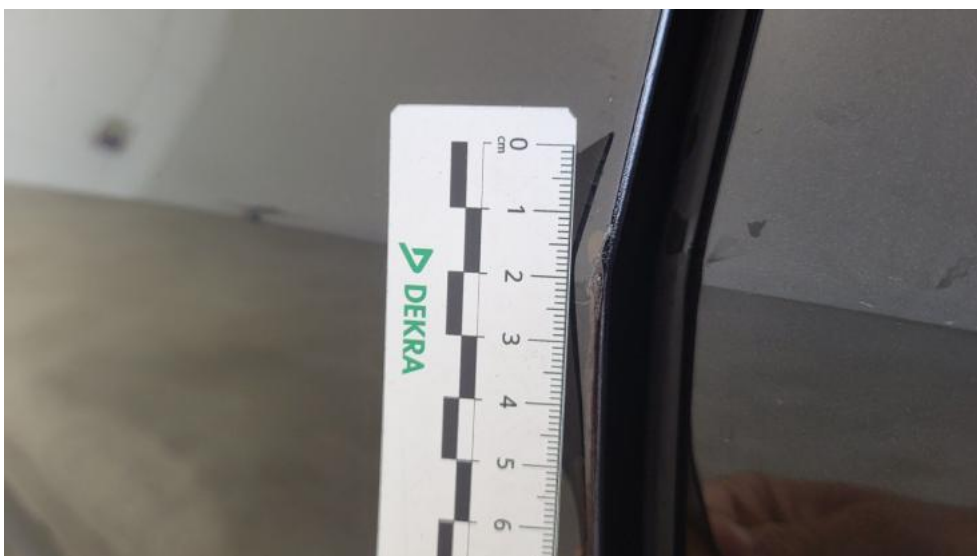
**Photo 82.**

Drzwi przed L - Inne 1

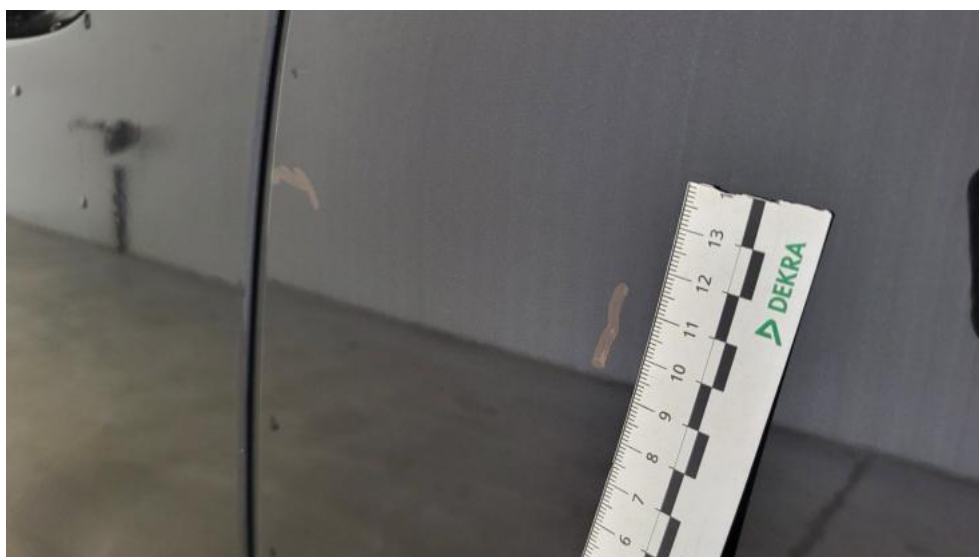
**Photo 85.**

Drzwi tylne L - Inne 2

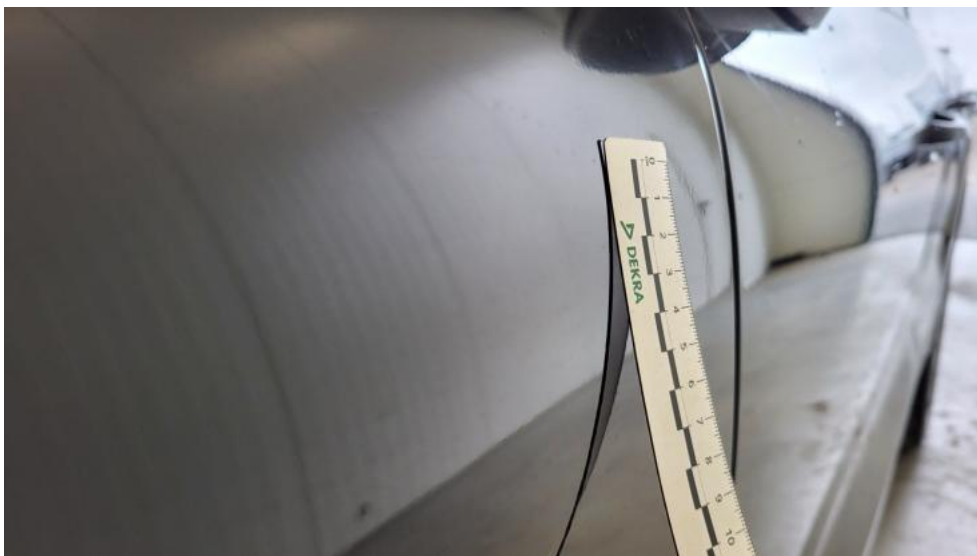
**Photo 89.**

Błotnik przedni L - Wgniecenie/odkształcenie 1
