Nr zlecenia DEKRA: PKOL(W)/LODZ/77651/26/08/19  
Nr zlecenia/szkody: 25/020315  
Data zlecenia: 19-08-2026

**DEKRA Polska - Centrala**  
02-673 Warszawa, ul. Konstruktorska 12A

| Model | Corsa F Hatchback 23- |
| Typ/wersja | Corsa 1.2 T mHEV GS eDCT |

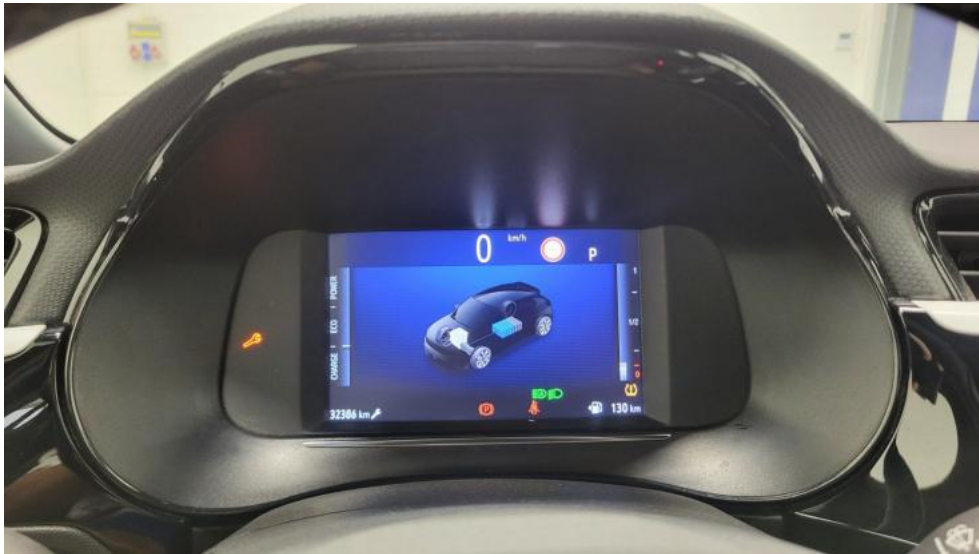
**Fot. 23.**  
Zestaw wskaźników - przebieg

Rysy na samochodzie. W dowodzie rejestracyjnym informacja pojazd benzynowy. Poziom płynu układu chłodniczego poniżej minimum. Aktywne kontrolki. Aktywna kontrolka ciśnienia w kołach. Aktywna kontrolka serwisu. Odpryski na szybie czołowej.

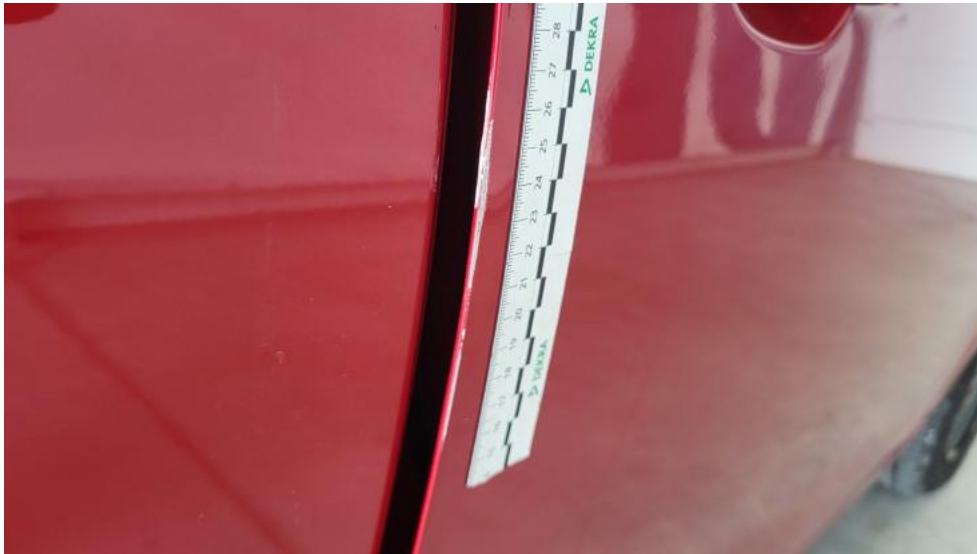
**Fot. 49.**

Drzwi przednie P - Rysa/odprysk 1

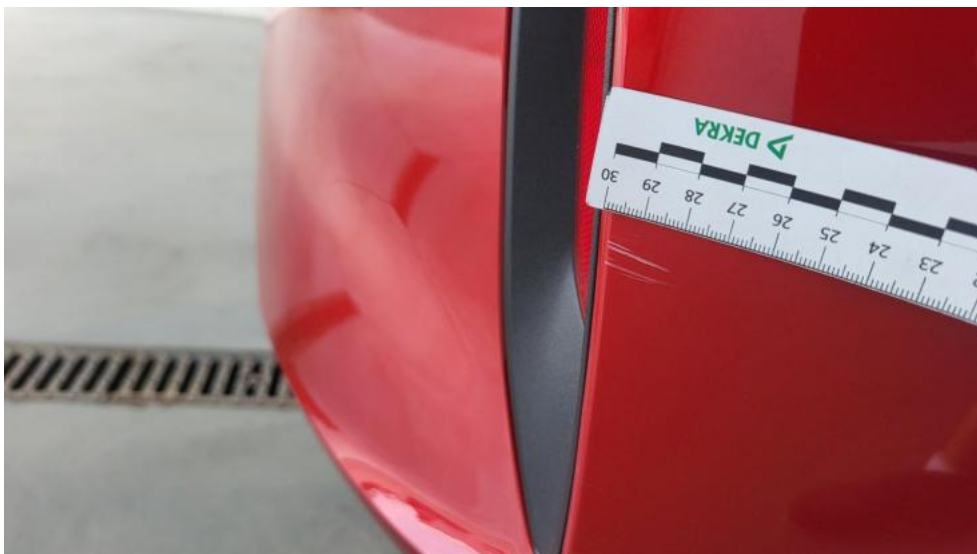
**Fot. 57.**  
Zderzak tylny - Rysa/odprysk 1

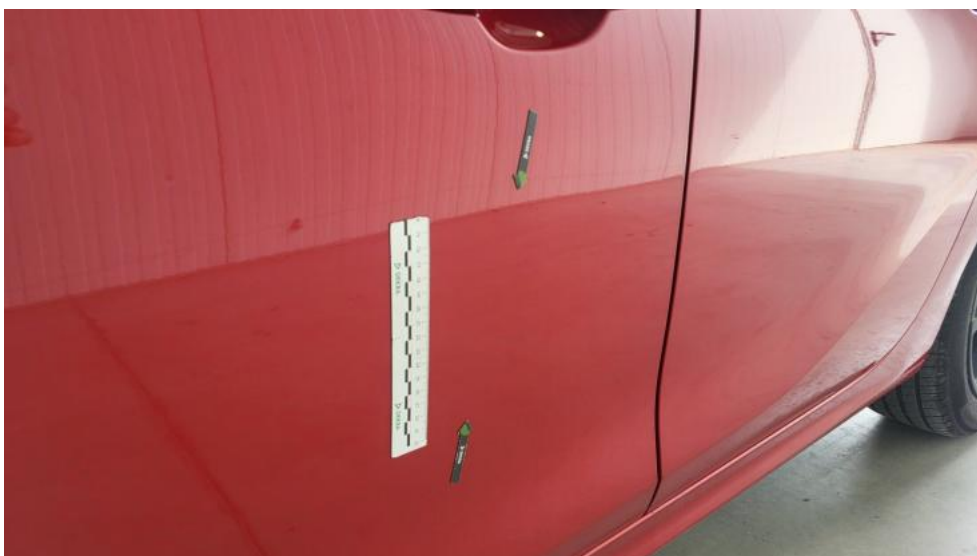
**Fot. 62.**

Drzwi przed L - zdjęcie poglądowe 1

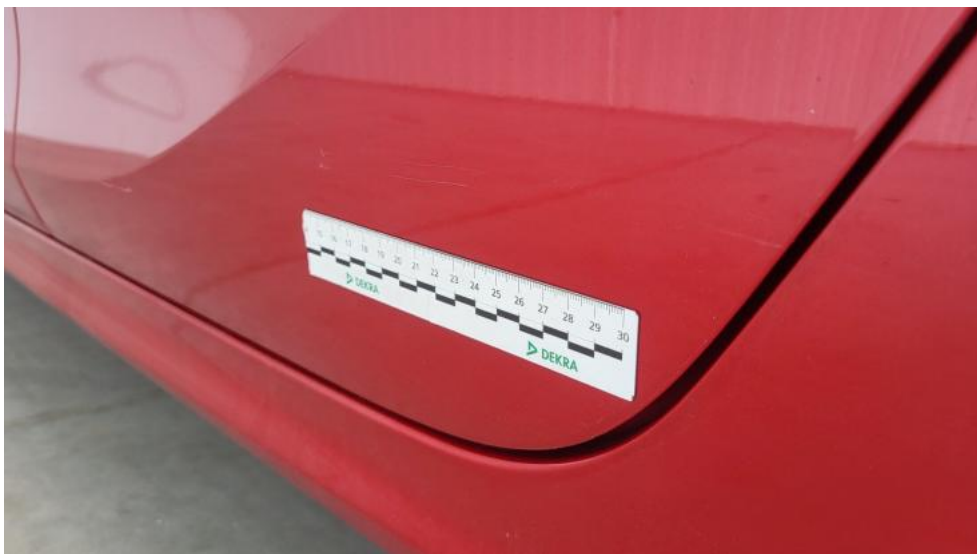
**Fot. 65.**

Drzwi tylne L - Rysa/odprysk 1

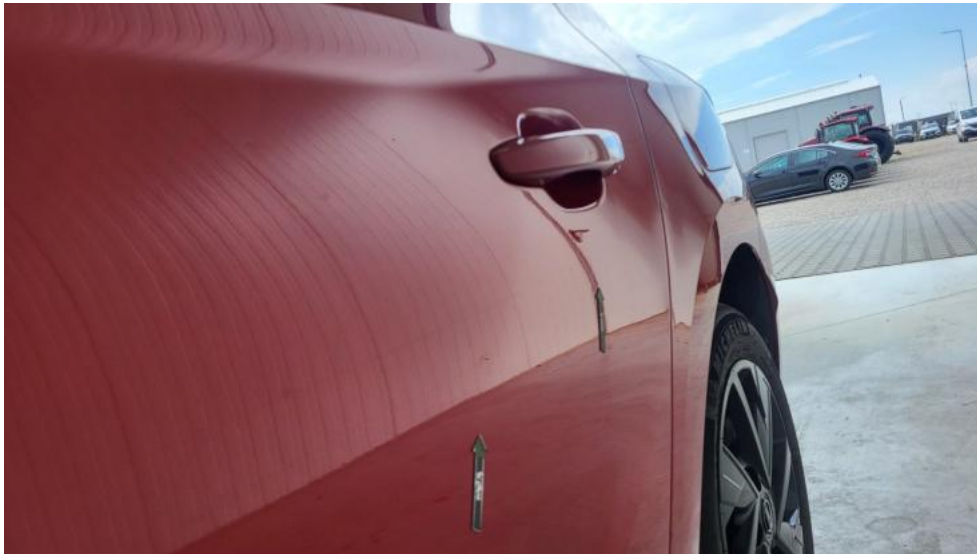
**Fot. 67.**

Drzwi tylne L - Wgniecenie/odkształcenie 1
