Nr zlecenia DEKRA: PKOL(W)/LODZ/84479/25/11/03  
Nr zlecenia/szkody: 21/046227  
Data zlecenia: 03-11-2025

**DEKRA Polska - Centrala**  
02-673 Warszawa, ul. Konstruktorska 12A

| Producent | AUDI |
| Model | A6 [C8] 18-23 |

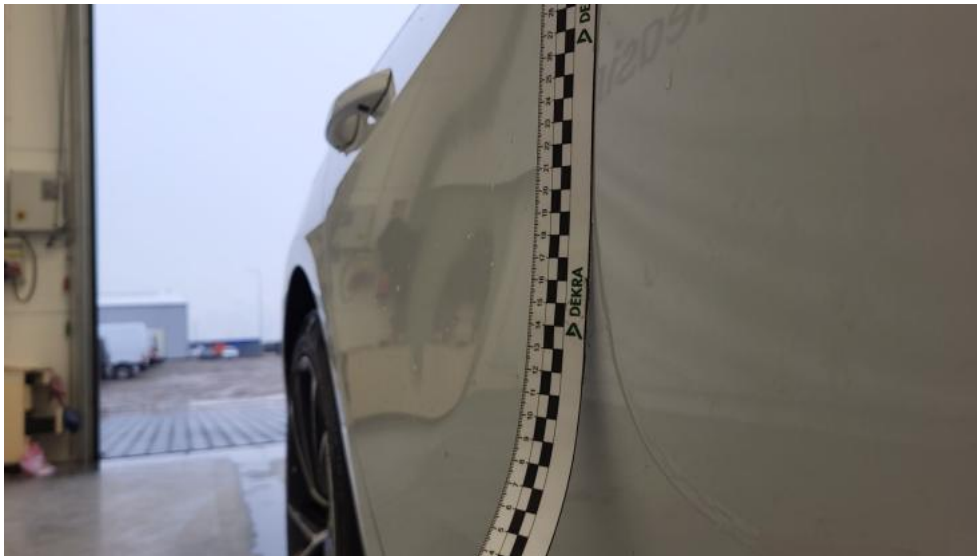
**Fot. 49.**

Drzwi tylne P - Wgniecenie/odkształcenie 2

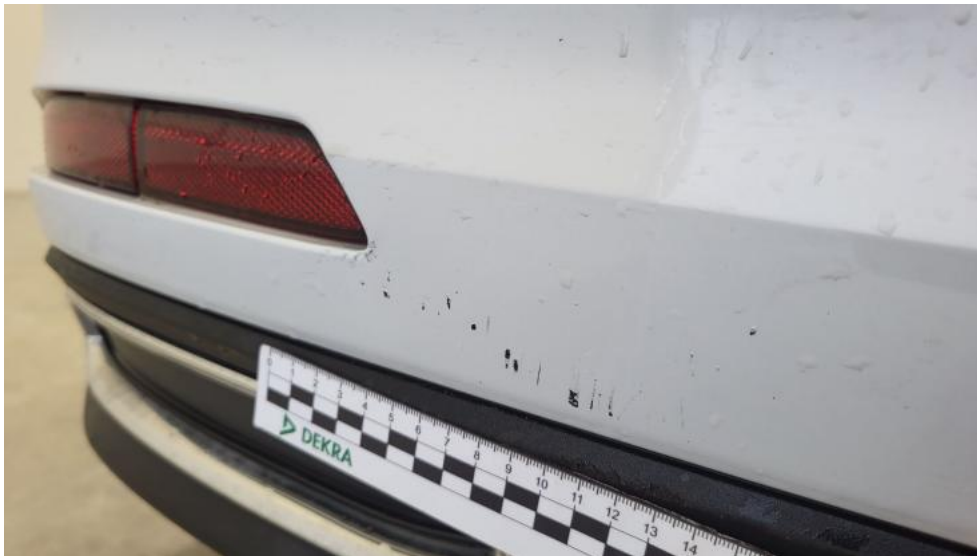
**Fot. 57.**

Zderzak tylny - Rysa/odprysk 2

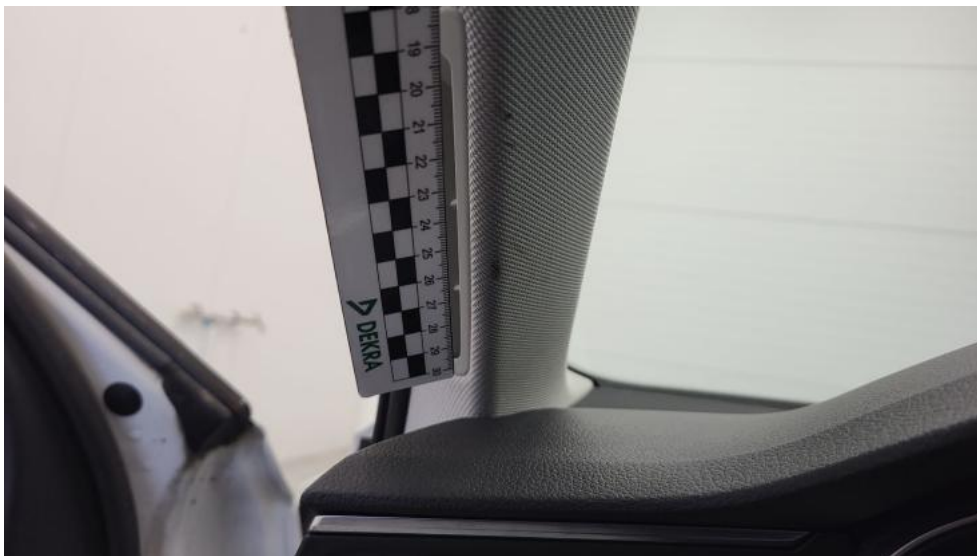
**Fot. 75.**

Wykładzina(y) słupka przedniego L - Inne 1
