Nr zlecenia DEKRA: PKOL(W)/LODZ/82058/24/10/23
Nr zlecenia/szkody: 01285/EO/21
Data zlecenia: 23-10-2024

Dane pojazdu

Grupa obiektów (Eurotax)	samochody terenowe
Kod EC (Eurotax)	0157973
Producent	MASERATI
Model	Levante 16-21
Typ/wersja	Levante Trofeo
Rodzaj nadwozia	hatchback
Liczba drzwi/liczba miejsc	5/5
Masa własna [kg]	2245
Dopuszczalna masa całkowita [kg]	2825
Rozstaw osi 1/2	3004
Rodzaj silnika	z zapłonem iskrowym
Doładowanie	turbosprężarka z chłodnicą powietrza
Układ oczyszczania spalin	GPF
Norma czystości spalin	EURO 6
Pojemność silnika [ccm]	3798
Moc silnika [KM/kW]	580/427
Skrzynia biegów	automatyczna 8-biegowa
Nr rejestracyjny	ZS373NJ
VIN	ZN6ZU61B00X371660
Data 1. rejestracji	29-03-2021
Data nast. bad. techn.	29-03-2026
Rok produkcji	2021 (rok produkcji został zweryfikowany z zewnętrzną bazą danych)
Stan licznika [km]	72 952 (odczytany)
Kolor nadwozia/rodzaj powłoki	biały/INNY

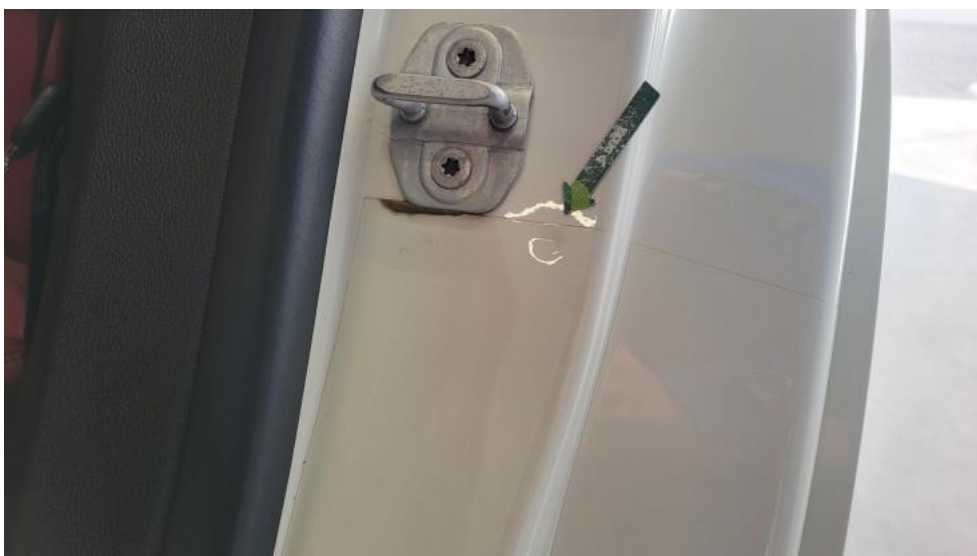
Fot. 66.
Błotnik tylny L / Ściana boczna L - Wgniecenie/odkształcenie 2

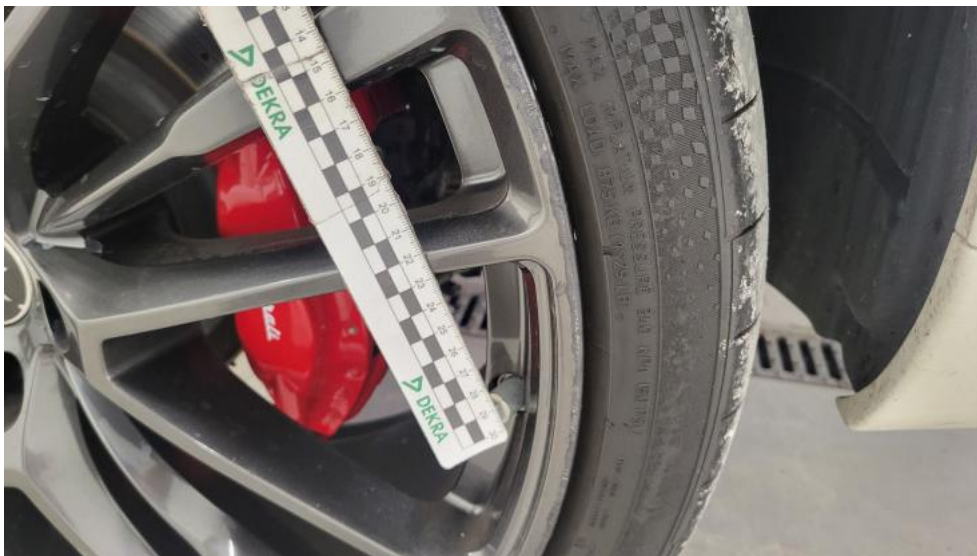
Fot. 69.
Felga aluminiowa tylna L - Rysa/odprysk 2
