Nr zlecenia DEKRA: PKOL(W)/LODZ/09444/25/02/06
Nr zlecenia/szkody: 22/023368
Data zlecenia: 06-02-2025

Dane pojazdu

Pomiar grubości powłoki lakierowej poj.

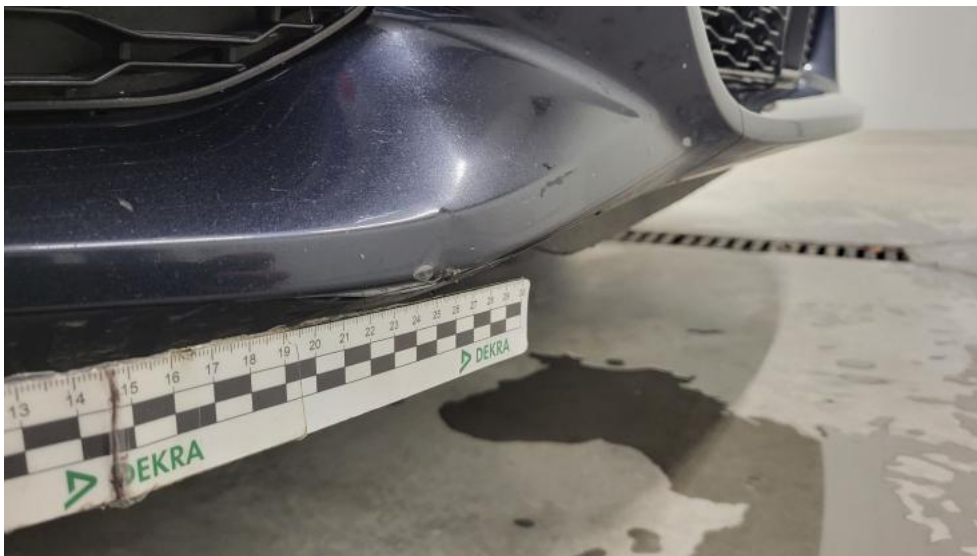
Fot. 53.
Zderzak - Wgniecenie/odkształcenie 2

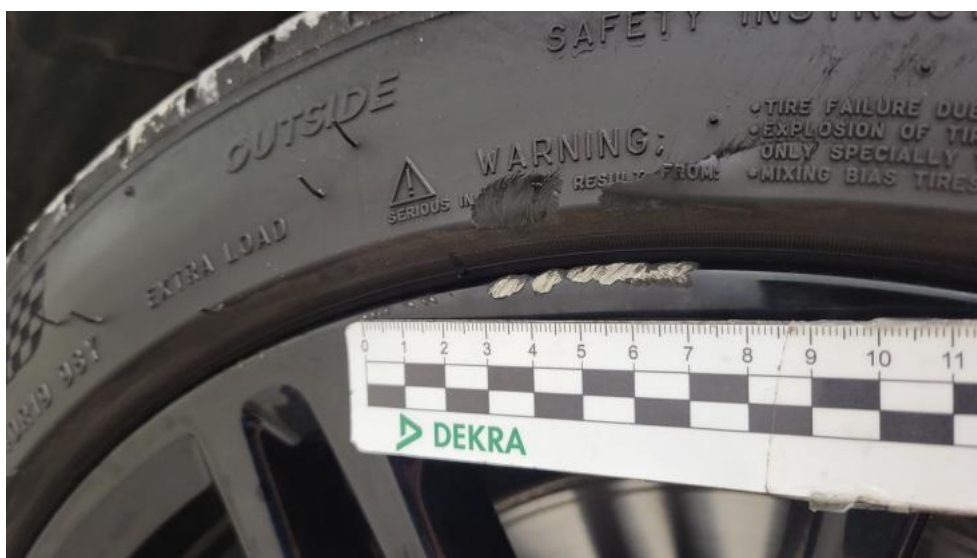
Fot. 76.

Felga Aluminiowa przednia L - Rysa/odprysk 1

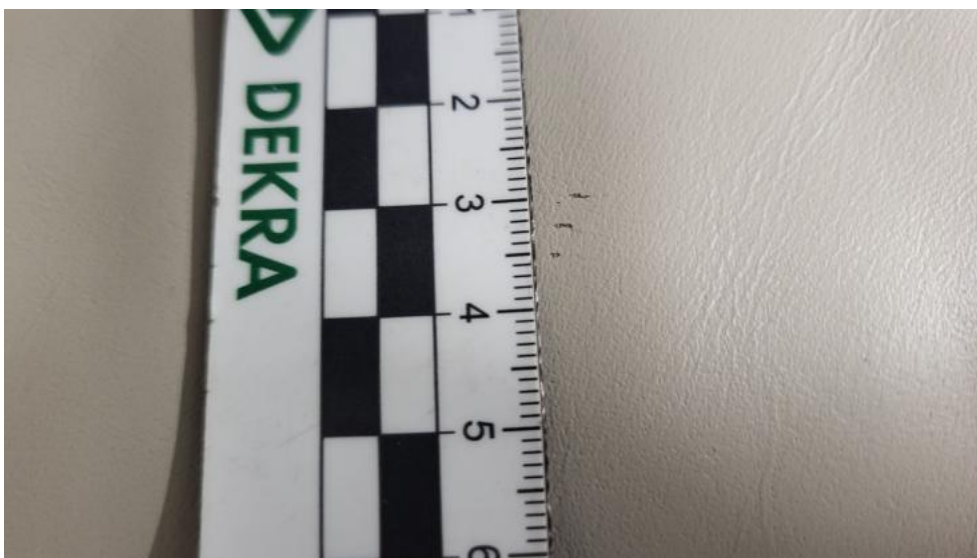
Fot. 84.

Fotel prz. praw. - Rysa/odprysk 1
