DEKRA's commission No. : PKOL(W)/LODZ/86067/24/11/07  
 commission/ damage No. : 23/001182  
 Date of commission: 07-11-2024

**Vehicle data**

Measurement of thickness of the vehicle lacquer coating

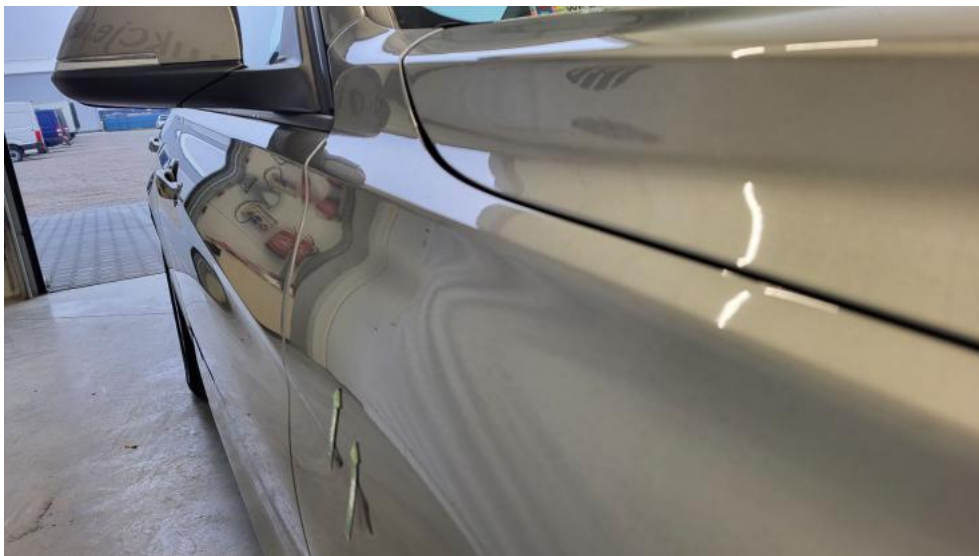
**Photo 53.**  
Błotnik przedni P - Wgniecenie/odkształcenie 2

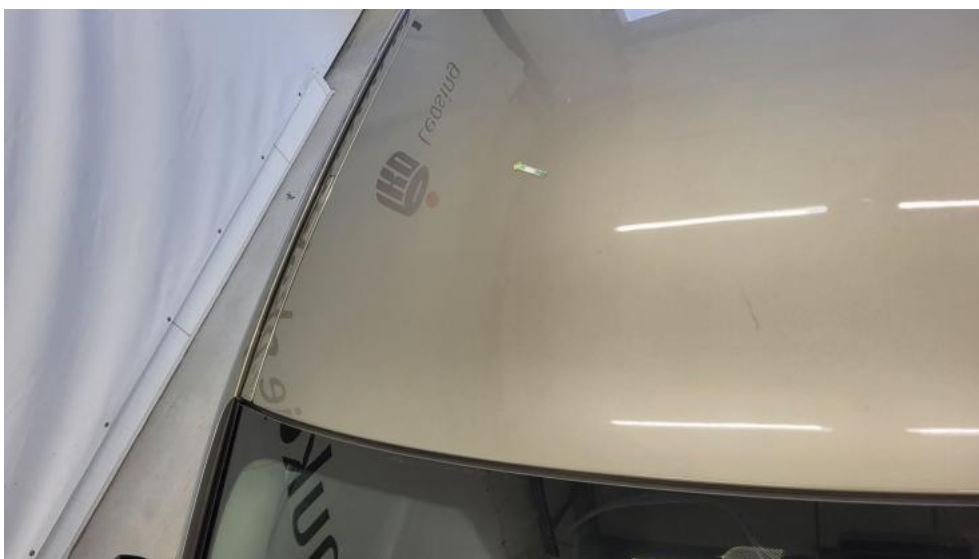
**Photo 61.**

Dach - zdjęcie poglądowe 1
