Nr zlecenia DEKRA: PKOL(W)/LODZ/13677/25/02/24
Nr zlecenia/szkody: 22/008782
Data zlecenia: 24-02-2025

Dane pojazdu

Pomiar grubości powłoki lakierowej poj.

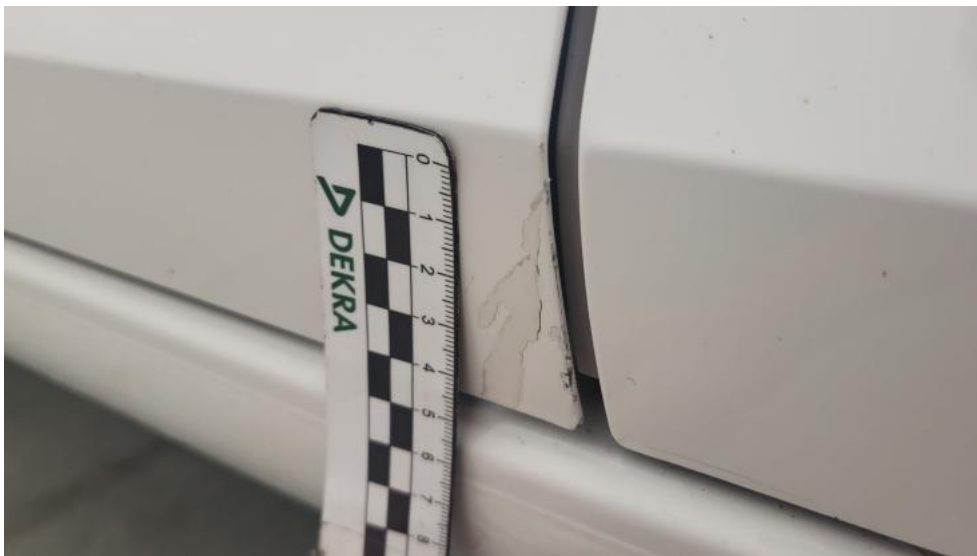
Fot. 51.

Drzwi przed L - Rysa/odprysk 1

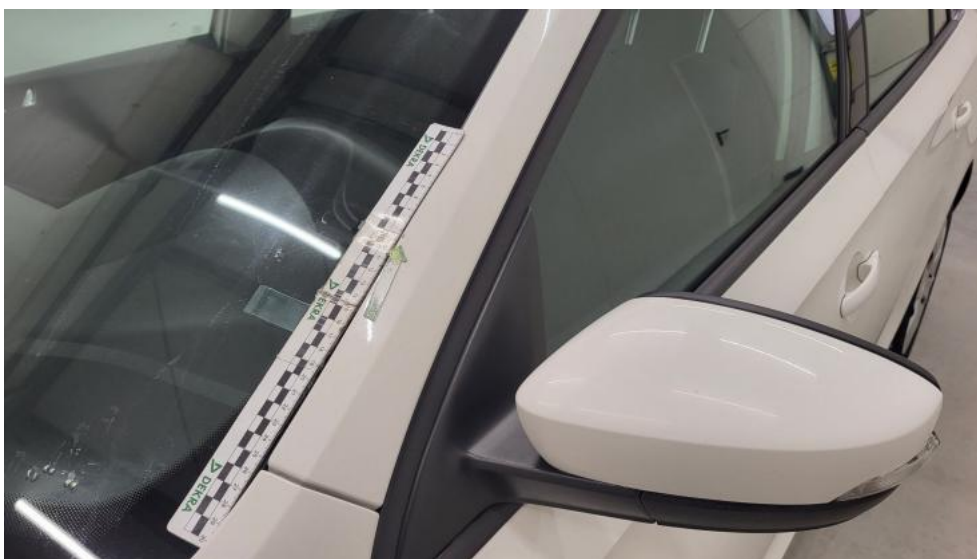
Fot. 57.
Stupek przedni L - zdjęcie poglądowe 1

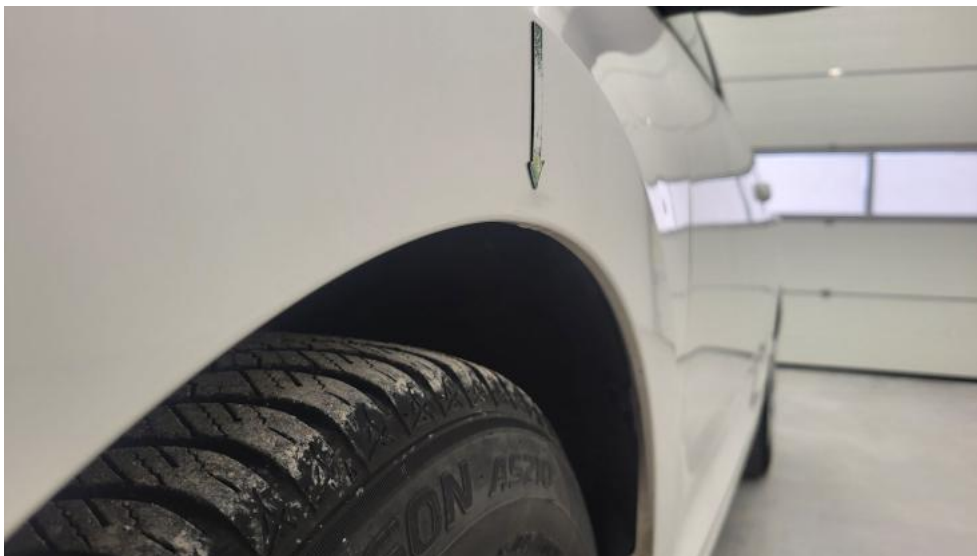
Fot. 61.
Błotnik przedni L - Wgniecenie/odkształcenie 1

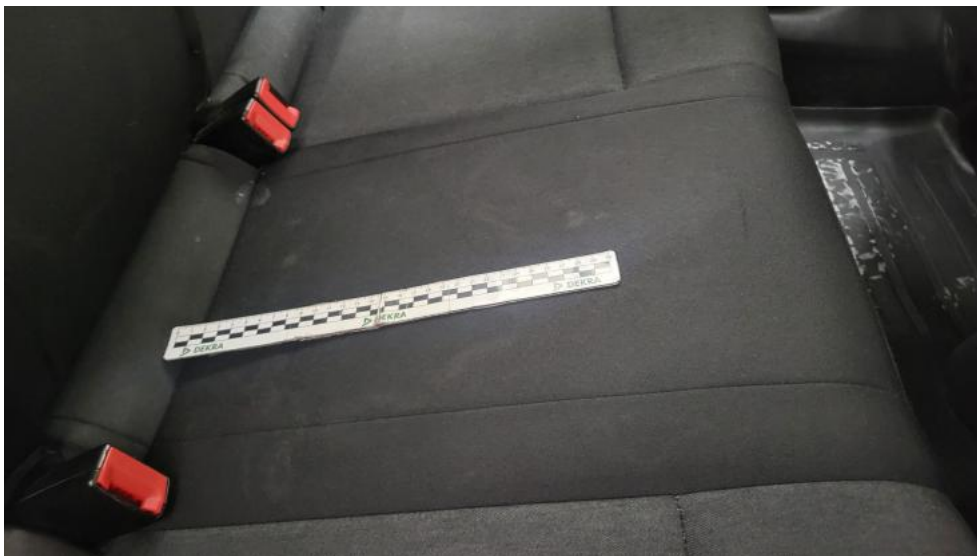
Fot. 69.
Kanapa tyl.(.) - Inne 3
