Nr zlecenia DEKRA: PKOL(W)/LODZ/16327/26/02/23
Nr zlecenia/szkody: 23/035286
Data zlecenia: 23-02-2026

Dane pojazdu

Grupa obiektów (Eurotax)	samochody osobowe
Kod EC (Eurotax)	0117285
Producent	OPEL
Model	Astra V Sports Tourer 15-19
Typ/wersja	Astra V 1.6 CDTI Dynamic S&S
Rodzaj nadwozia	KOM
Liczba drzwi/liczba miejsc	5/5
Masa własna [kg]	1318
Dopuszczalna masa całkowita [kg]	1950
Rozstaw osi 1/2	2662
Rodzaj silnika	z zapłonem samoczynnym
Układ oczyszczana spalin	DPF
Pojemność silnika [ccm]	1598
Moc silnika [KM/kW]	136/100
Skrzynia biegów	manualna 6-biegowa
Nr rejestracyjny	DLU8322C
VIN	W0VBF8EG6J8052317
Data 1. rejestracji	13-06-2018
Data nast. bad. techn.	10-10-2025
Rok produkcji	2018 (rok produkcji został zweryfikowany z zewnętrzną bazą danych)
Stan licznika [km]	184 567 (odczytany)
Kolor nadwozia/rodzaj powłoki	srebrny/2-warstwowy metalizowany

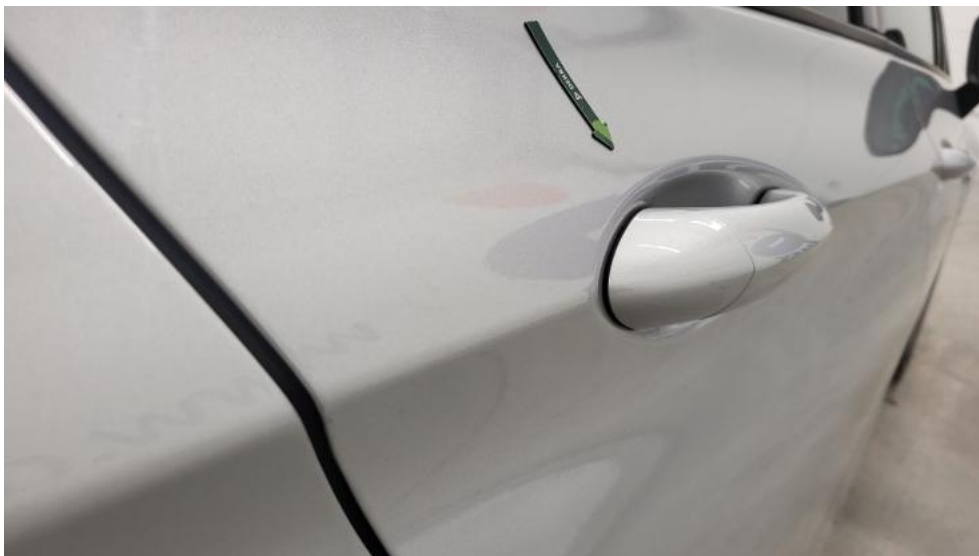
Fot. 47.
Drzwi tylne P - Wgniecenie/odkształcenie 1

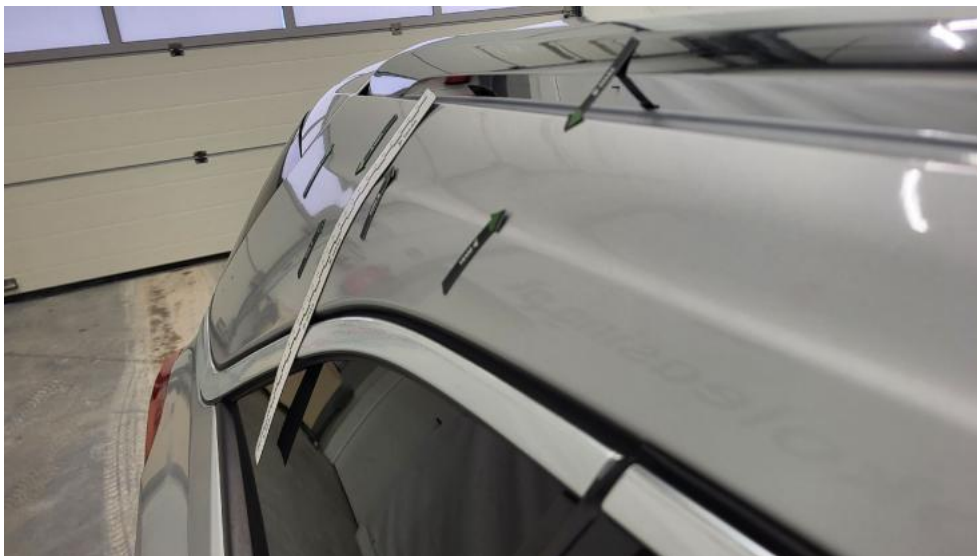
Fot. 51.
Błotnik tylny P / Ściana boczna P - Wgniecenie/odkształcenie 1

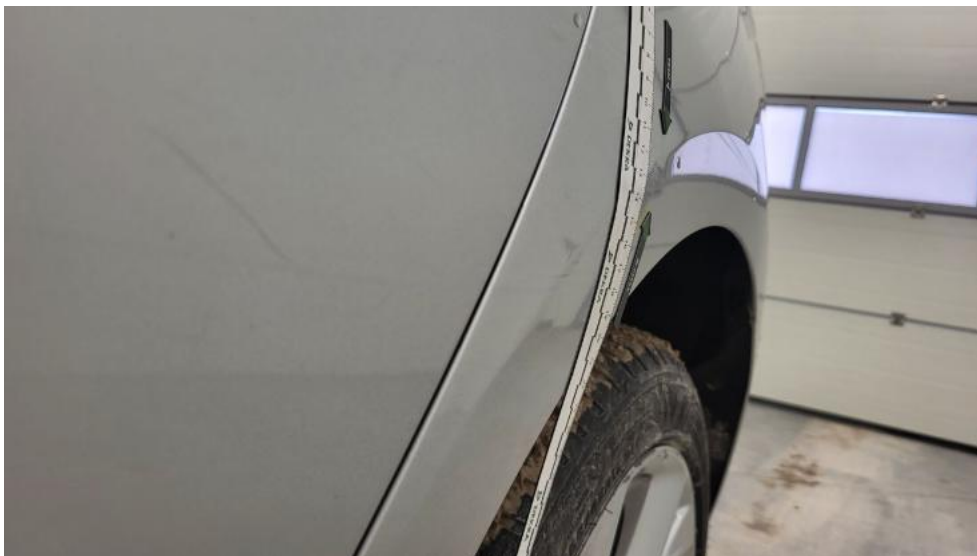
Fot. 63.
Błotnik tylny L / Ściana boczna L - Wgniecenie/odkształcenie 2
