Nr zlecenia DEKRA: PKOL(W)/LODZ/24045/26/03/18  
Nr zlecenia/szkody: 24/044131  
Data zlecenia: 18-03-2026

| Producent | TOYOTA |
| Model | Corolla Sedan 18-22 |
| Typ/wersja | Corolla 1.8 Hybrid GPF Comfort |

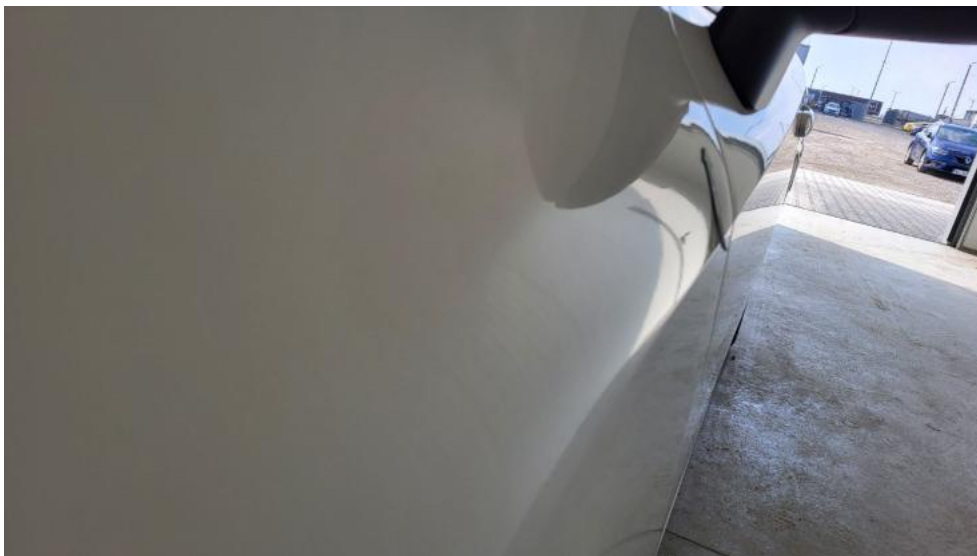
**Fot. 63.**

Blotnik przedni L - Wgniecenie/odkształcenie 1

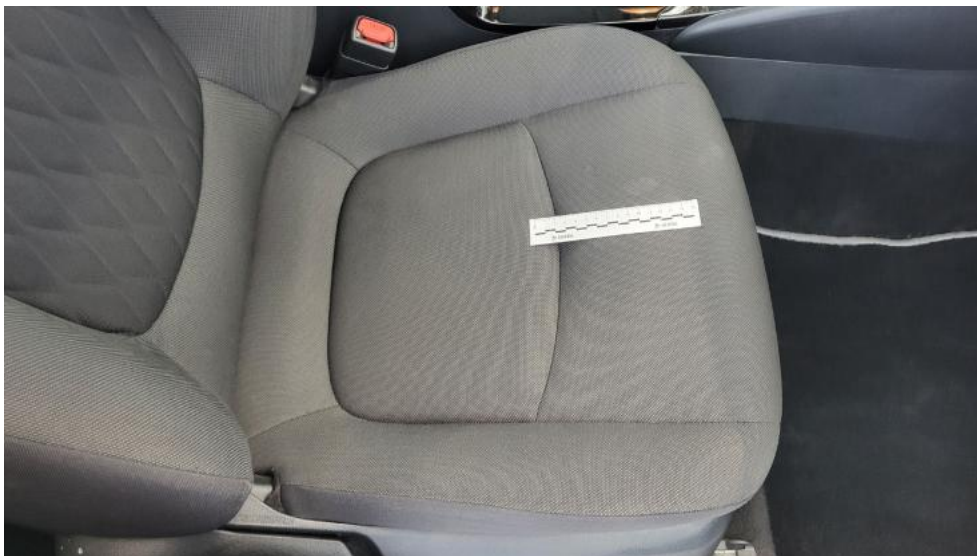
**Fot. 65.**  
Fotel prz. praw. - Inne 1

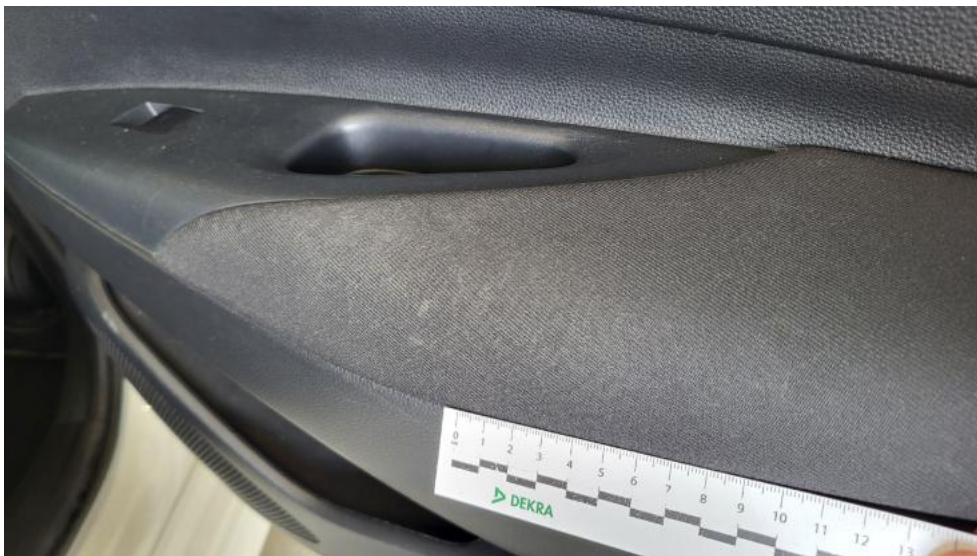
**Fot. 69.**

Tapicerka drzwi tylnych P - Inne 1
