Nr zlecenia DEKRA: PKOL(W)/LODZ/17885/26/02/27
Nr zlecenia/szkody: 24/000794
Data zlecenia: 27-02-2026

Grupa obiektów (Eurotax)	samochody terenowe
Kod EC (Eurotax)	0158663
Producent	LAND ROVER
Model	Range Rover Velar 23-
Typ/wersja	Velar 3.0 D300 mHEV Dynamic HSE
Rodzaj nadwozia	KOM
Liczba drzwi/liczba miejsc	5/5
Masa własna [kg]	2306
Dopuszczalna masa całkowita [kg]	2710
Rozstaw osi 1/2	2874
Rodzaj silnika	z zapłonem samoczynnym
Układ oczyszczana spalin	KSC
Pojemność silnika [ccm]	2996
Moc silnika [KM/kW]	300/221
Skrzynia biegów	automatyczna
Nr rejestracyjny	KK9553G
VIN	SALYA2BW9SA395489
Data 1. rejestracji	11-04-2024
Data nast. bad. techn.	11-04-2027
Rok produkcji	2024
Stan licznika [km]	27 481 (odczytany)
Kolor nadwozia/rodzaj powłoki	czarny/2-warstwowy metalizowany

Pomiar grubości powłoki lakierowej poj.

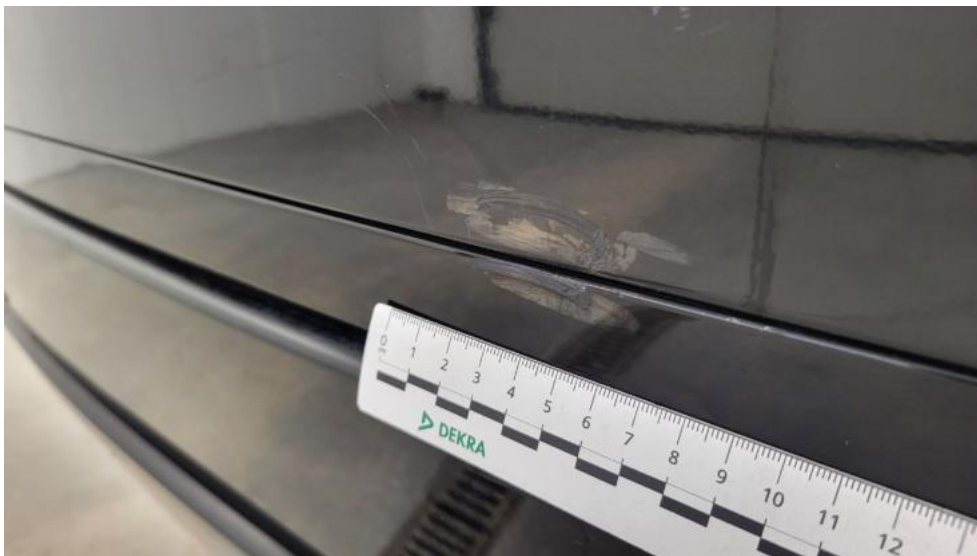
Fot. 59.
Zderzak tylny - Rysa/odprysk 1

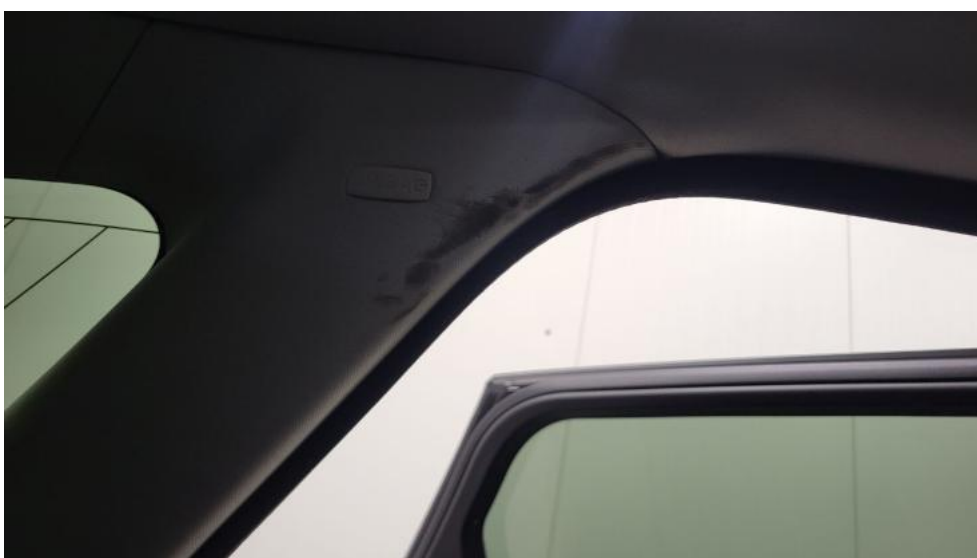
Fot. 78.
Wykładzina(y) słupka tylnego L - Inne 1
