Nr zlecenia DEKRA: PKOL(W)/LODZ/31788/26/04/13
Nr zlecenia/szkody: 21/055463
Data zlecenia: 13-04-2026

Dane pojazdu

Grupa obiektów (Eurotax)	sam. osobowe
Kod EC (Eurotax)	0000001
Producent	BMW
Model	X3 Diesel MR` 18 E6
Typ	xDrive20d
Rodzaj nadwozia	SUV
Liczba drzwi/liczba miejsc	5/5
Masa własna [kg]	1750
Dopuszczalna masa całkowita [kg]	2420
Rodzaj silnika	zapłon samoczynny
Norma czystości spalin	EURO 6
Pojemność silnika [ccm]	1995
Moc silnika [KM/kW]	190/140
Skrzynia biegów	automatyczna
Nr rejestracyjny	WOT86761
VIN	WBATX35070NC10424
Data 1. rejestracji	14-12-2018
Data nast. bad. techn.	24-02-2026
Rok produkcji	2018 (rok produkcji został zweryfikowany z zewnętrzną bazą danych)
Stan licznika [km]	196 932 (odczytany)
Kolor nadwozia/rodzaj powłoki	biały/UNI

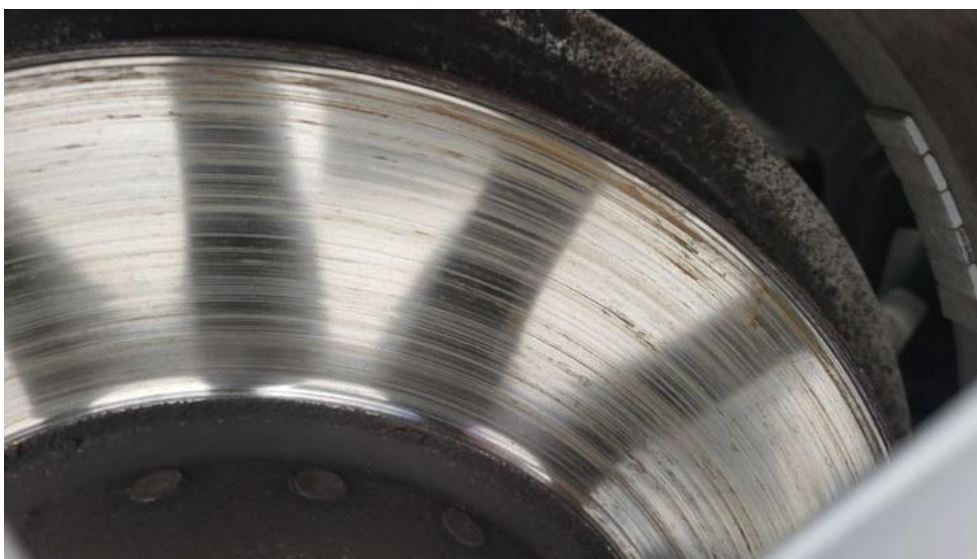
Nazwa elementu	Opis elementu	Rodzaj uszkodzenia	Umiejscowienie / Rozmiar	Uwagi
Tarcze hamulcowe		zarysowanie		- ślady korozji,

Fot. 15.
Tarcza hamulcowa przednia prawa

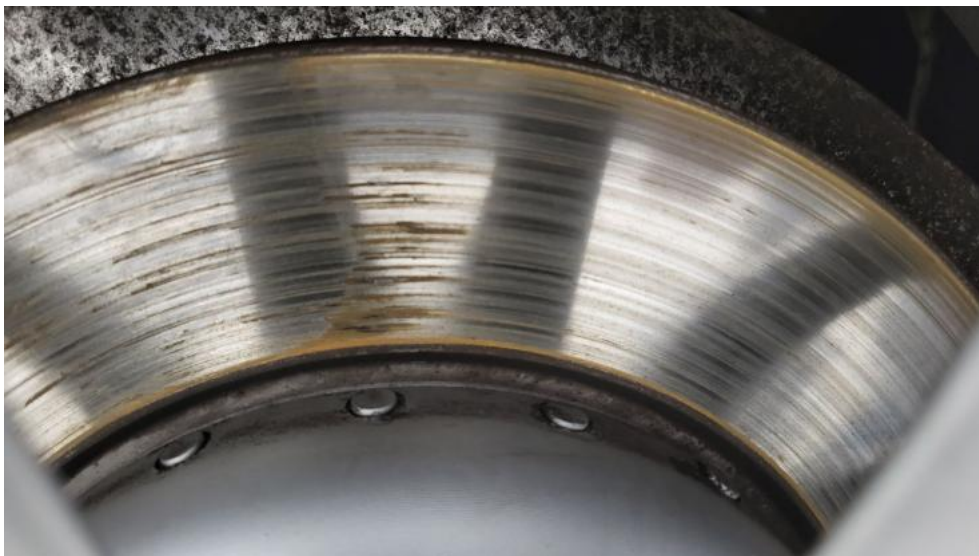
Fot. 17.
Tarcza hamulcowa tylna lewa

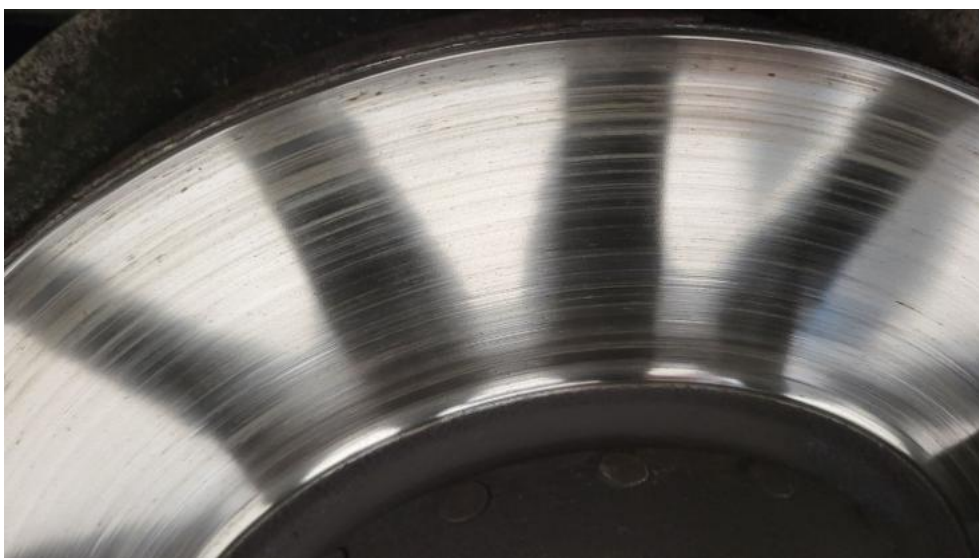
Fot. 18.
Tarcza hamulcowa przednia lewa

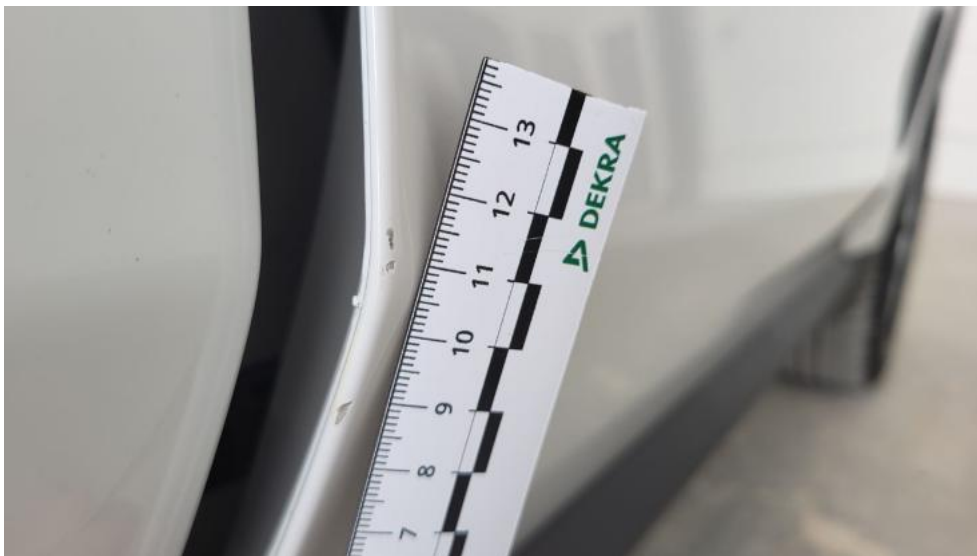
Nazwa elementu	Opis elementu	Rodzaj uszkodzenia	Umiejscowienie / Rozmiar	Uwagi
Pok. kom. silnika		ubytek/odprysk(i) powłoki lakierowej		
Drzwi	przed. p.	ubytek/odprysk(i) powłoki lakierowej	na krawędzi	- wgniecenie w części dolnej,
Słupek	środ. p.	zarysowanie		
Błotnik	tyln. p.	wgniecenie/nia	w części przedniej	
Pok. kom. bagaż./d. tyłu		ubytek/odprysk(i) powłoki lakierowej	w części środkowej	- wgniecenie w części środkowej,
Dach		wgniecenie/nia, punktowe		
Błotnik	tyln. l.	ubytek/odprysk(i) powłoki lakierowej	w części przedniej	- wgniecenia w części przedniej,
Drzwi	przed. l.	ubytek/odprysk(i) powłoki lakierowej	na krawędzi	- wgniecenie w części środkowej,
Drzwi	tyln. l.	ubytek/odprysk(i) powłoki lakierowej	na krawędzi	
Próg	lew.	zarysowanie

Fot. 43.
Drzwi przednie P - Rysa/odprysk 1

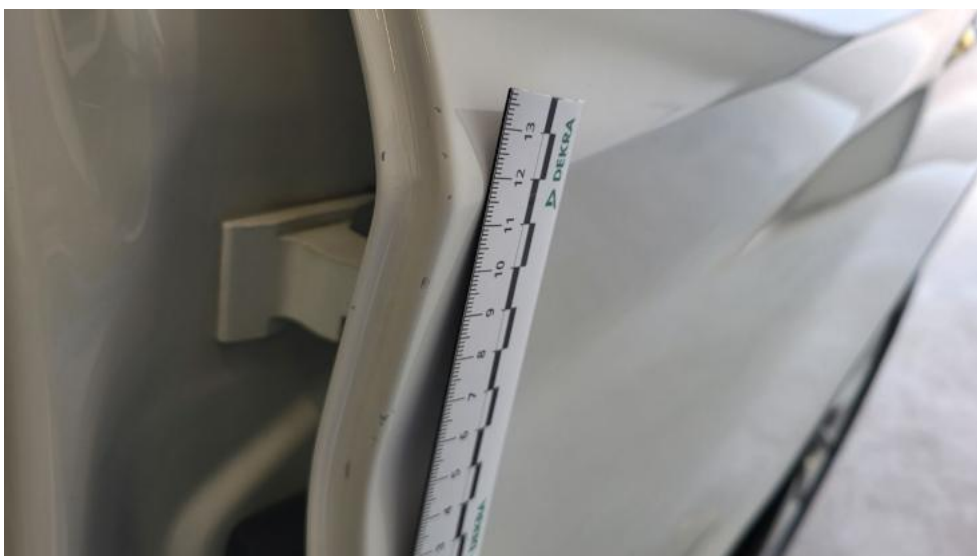
Fot. 64.
Drzwi tylne L - Rysa/odprysk 1
