Nr zlecenia DEKRA: PKOL(W)/LODZ/97303/26/10/19  
Nr zlecenia/szkody: 21/025447  
Data zlecenia: 19-10-2026

| Producent | MERCEDES-BENZ |
| Typ/wersja | CLA 200 AMG Line 7G-DCT |
| Nr rejestracyjny | WU3934M |

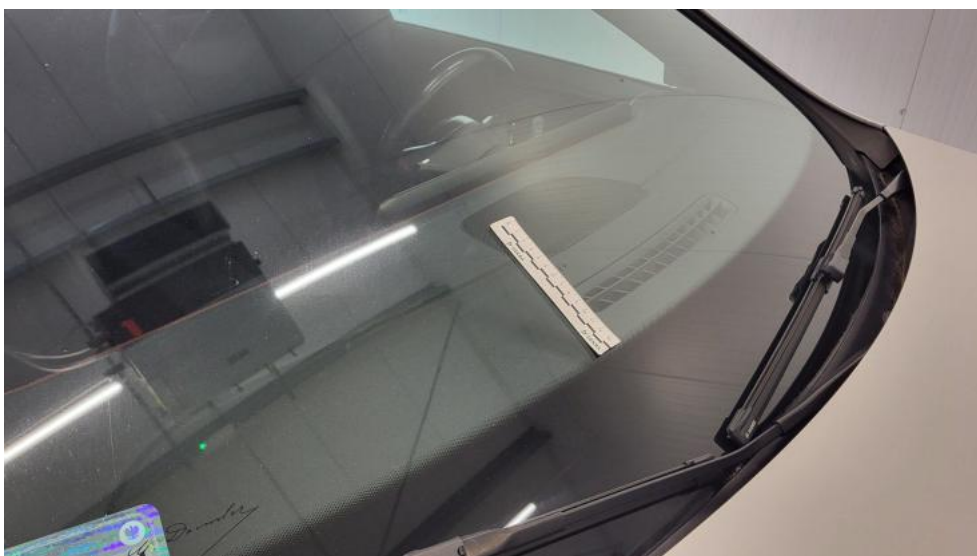
**Fot. 42.**

Szyba czołowa - zdjęcie poglądowe 1

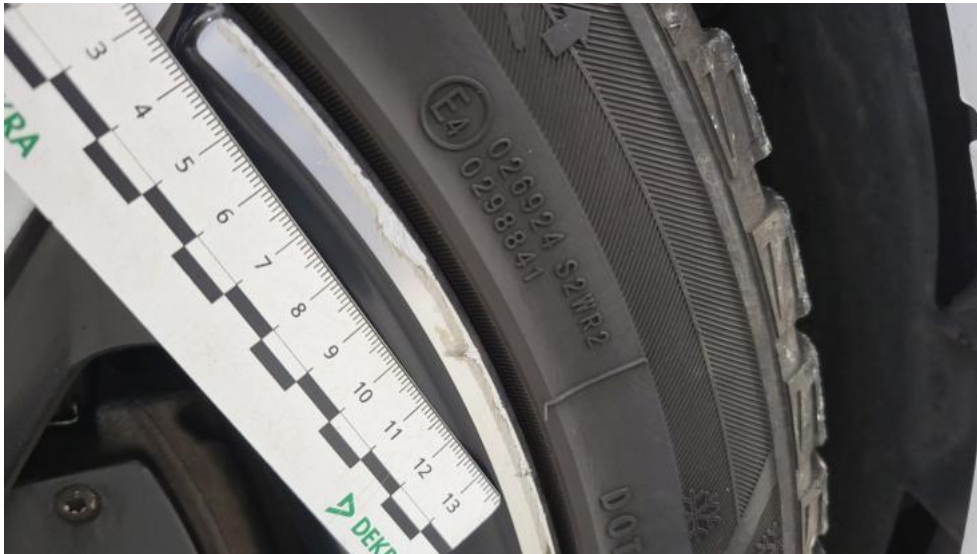
**Fot. 47.**

Felga aluminiowa przednia P - Rysa/odprysk 1

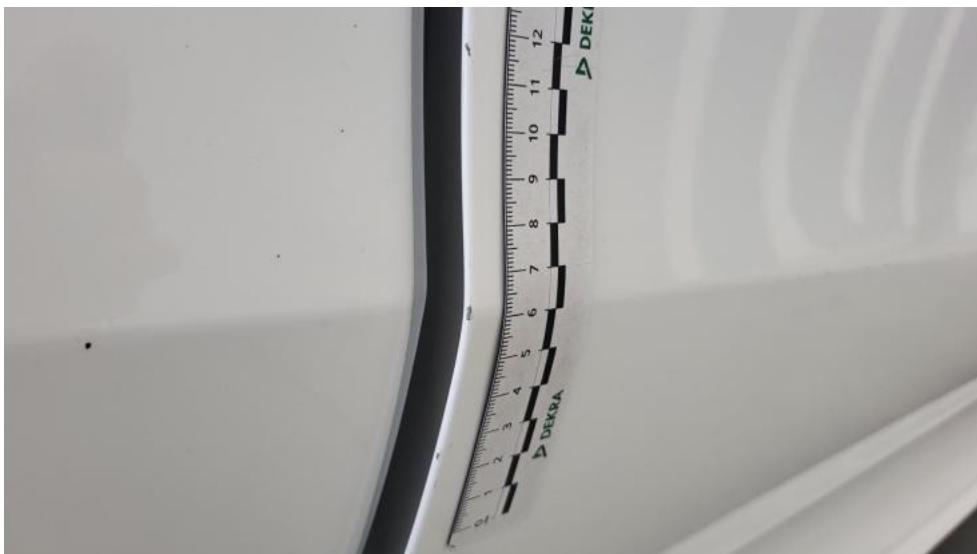
**Fot. 48.**

Drzwi przednie P - Rysa/odprysk 1
