Nr zlecenia DEKRA: PKOL(W)/LODZ/11137/26/02/11
Nr zlecenia/szkody: 20/053881
Data zlecenia: 11-02-2026

Grupa obiektów (Eurotax)	samochody osobowe
Kod EC (Eurotax)	0145353
Producent	BMW
Model	Seria 5 [G30/F90] 20-23
Typ/wersja	520d xDrive mHEV M Sport sport-aut
Rodzaj nadwozia	sedan
Liczba drzwi/liczba miejsc	4/5
Masa własna [kg]	1735
Dopuszczalna masa całkowita [kg]	2405
Rozstaw osi 1/2	2975
Rodzaj silnika	z zapłonem samoczynnym
Układ oczyszczana spalin	KSC
Pojemność silnika [ccm]	1995
Moc silnika [KM/kW]	190/140
Skrzynia biegów	automatyczna
Nr rejestracyjny	PO9SN61
VIN	WBA51BL000WX07510
Data 1. rejestracji	30-12-2020
Data nast. bad. techn.	23-12-2026
Rok produkcji	2020 (rok produkcji został zweryfikowany z zewnętrzną bazą danych)
Stan licznika [km]	272 823 (odczytany)
Kolor nadwozia/rodzaj powłoki	czarny/2-warstwowy metalizowany

Pomiar grubości powłoki lakierowej poj.

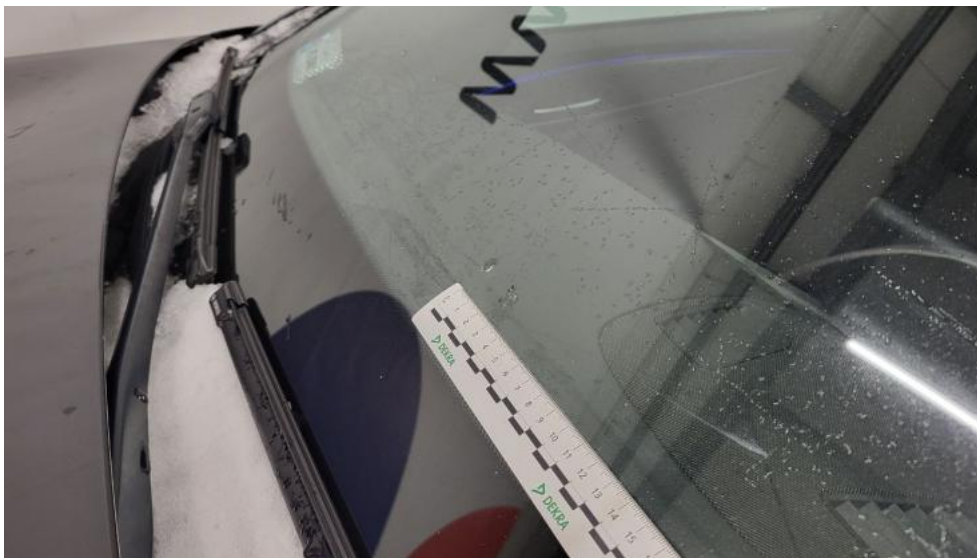
Fot. 43.
Szyba czołowa - zdjęcie poglądowe 1

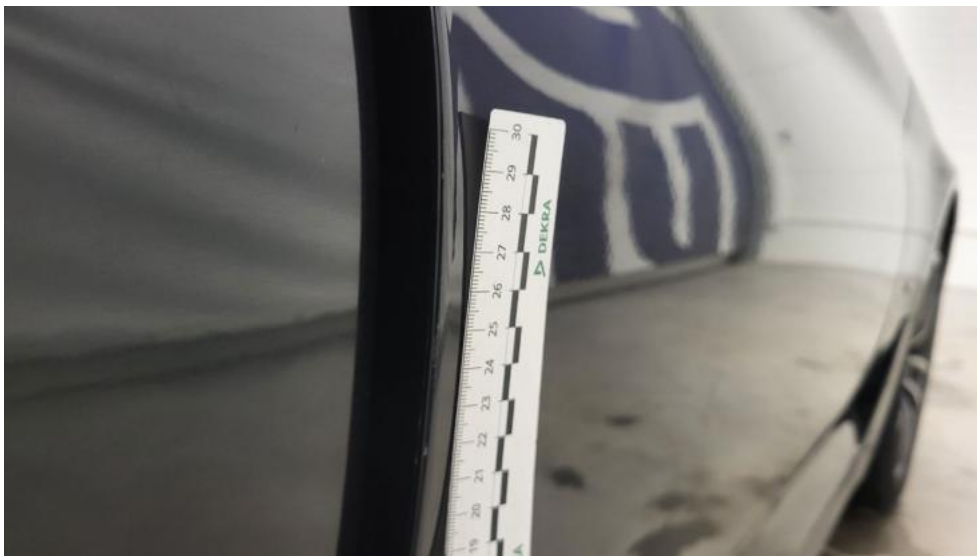
Fot. 55.
Drzwi przednie P - Rysa/odprysk 2

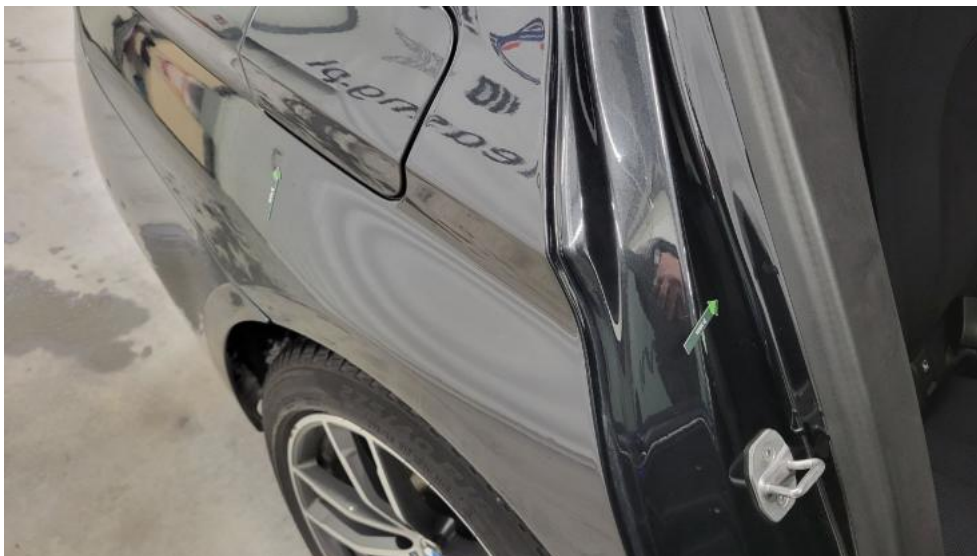
Fot. 59.
Błotnik tylny P / Ściana boczna P - Wgniecenie/odkształcenie 1

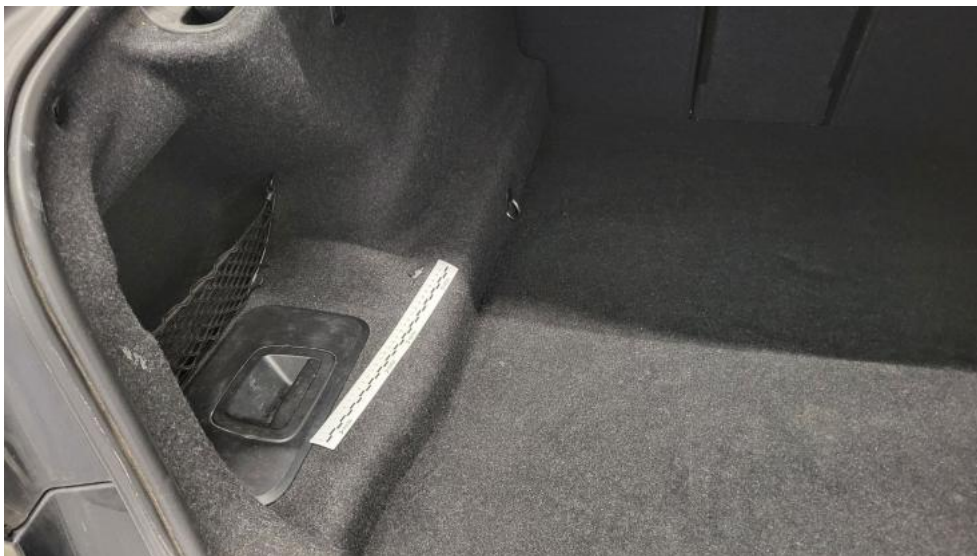
Fot. 75.
Wykładzina podłogi bagażnika - zdjęcie poglądowe 1
