Nr zlecenia DEKRA: PKOL(W)/LODZ/13223/26/02/18
Nr zlecenia/szkody: 23/033687
Data zlecenia: 18-02-2026

Grupa obiektów (Eurotax)	samochody terenowe
Kod EC (Eurotax)	0154297
Producent	VOLVO
Model	XC90 19-24
Typ/wersja	XC90 B5 D AWD Ultimate Dark 7os aut
Rodzaj nadwozia	KOM
Liczba drzwi/liczba miejsc	5/7
Masa własna [kg]	2095
Dopuszczalna masa całkowita [kg]	2840
Rozstaw osi 1/2	2984
Rodzaj silnika	z zapłonem samoczynnym
Układ oczyszczana spalin	-
Pojemność silnika [ccm]	1969
Moc silnika [KM/kW]	235/173
Skrzynia biegów	automatyczna
Nr rejestracyjny	KK99036
VIN	YV1LFFK2V1P1921447
Data 1. rejestracji	13-09-2022
Data nast. bad. techn.	13-09-2027
Rok produkcji	2022 (rok produkcji został zweryfikowany z zewnętrzną bazą danych)
Stan licznika [km]	178 518 (odczytany)
Kolor nadwozia/rodzaj powłoki	beżowy/2-warstwowy metalizowany

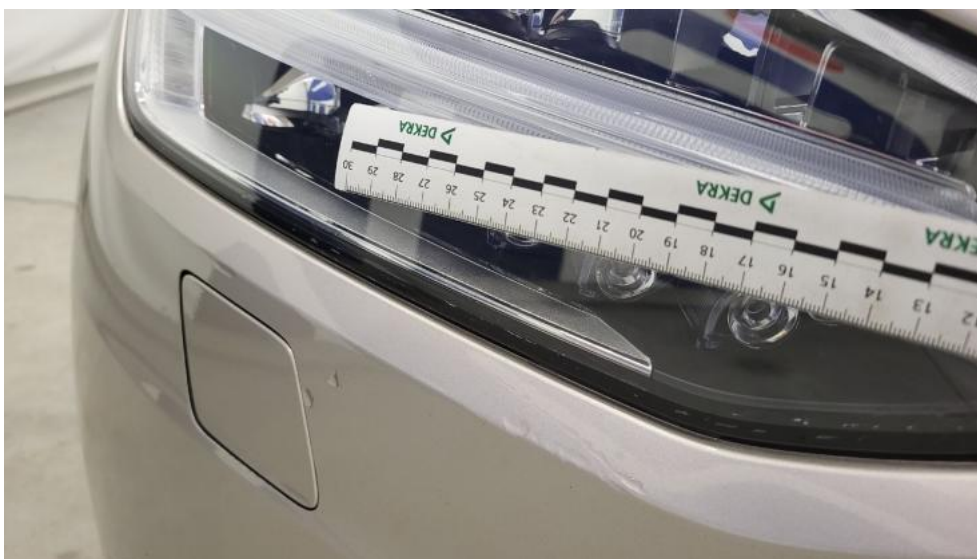
Fot. 51.
Reflektor P - zdjęcie poglądowe 1

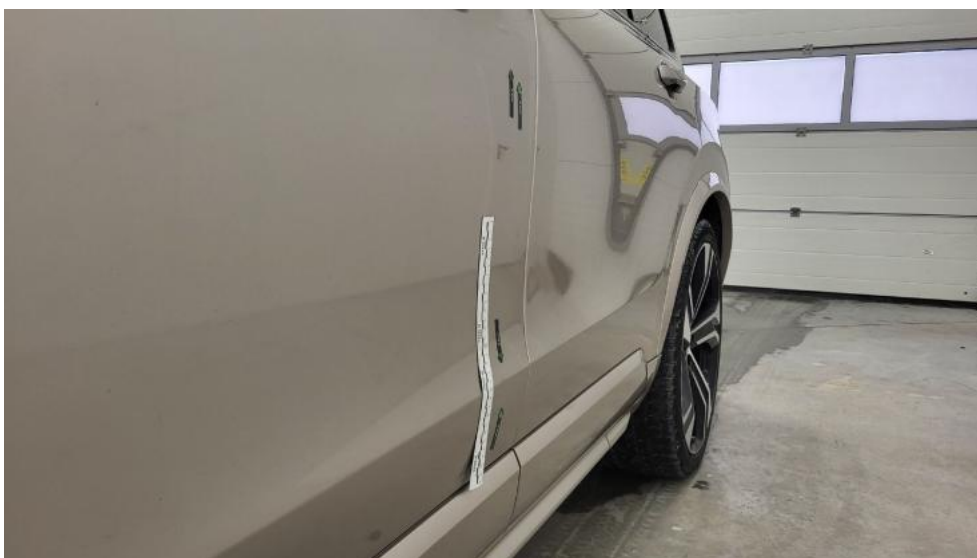
Fot. 66.

Drzwi przed L - zdjęcie poglądowe 1

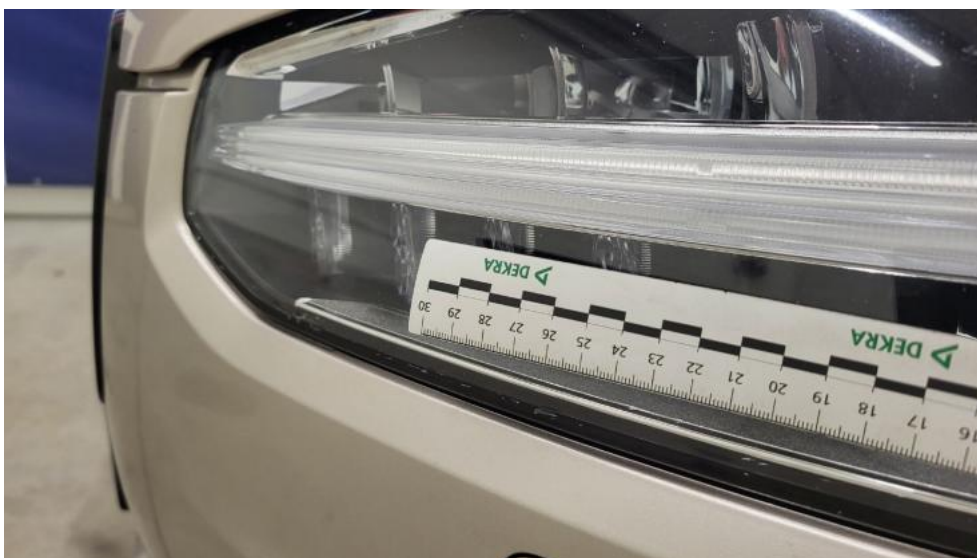
Fot. 72.
Reflektor L - zdjęcie pogładowe 1
