Nr zlecenia DEKRA: PKOL(W)/LODZ/20588/26/03/09
Nr zlecenia/szkody: 23/013831
Data zlecenia: 09-03-2026

Dane pojazdu

Pomiar grubości powłoki lakierowej poj.

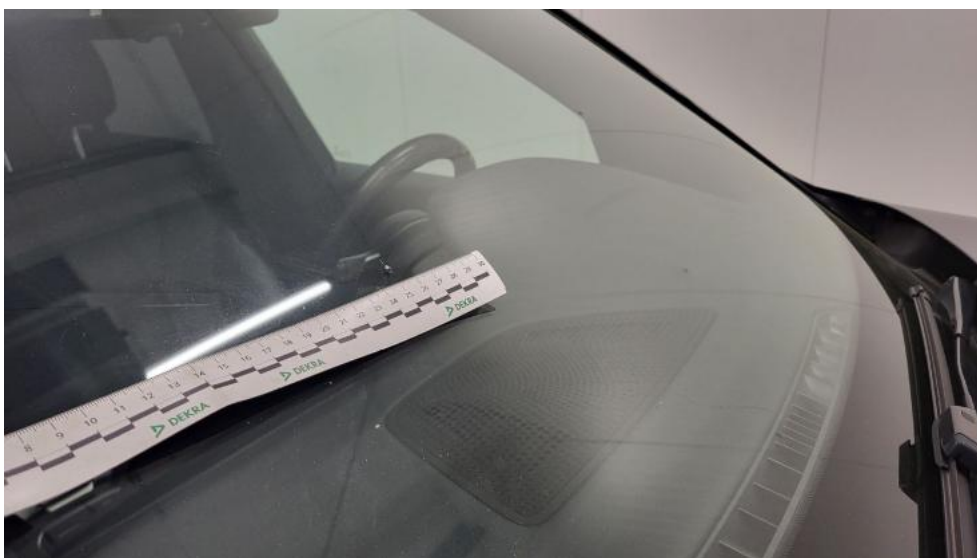
Fot. 44.
Szyba czołowa - zdjęcie poglądowe 1

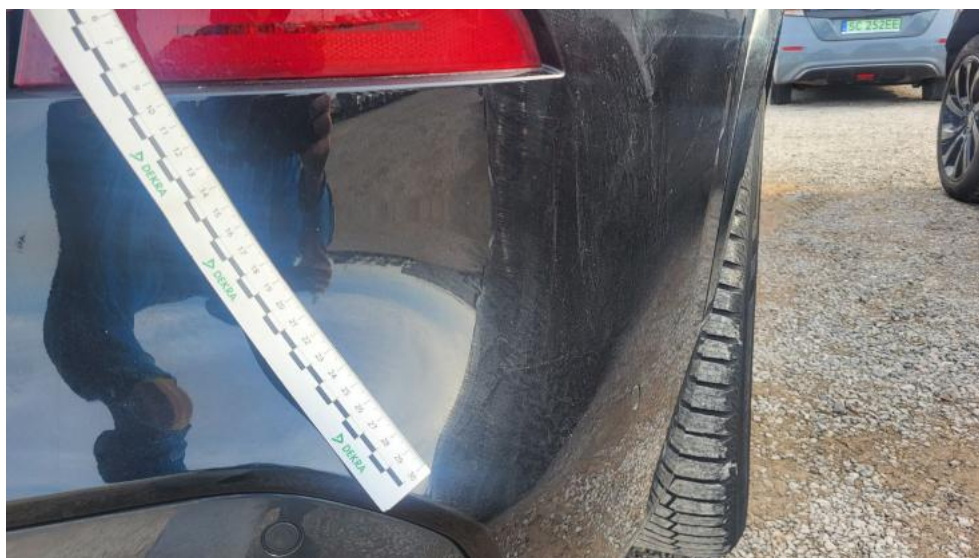
Fot. 64.
Zderzak tylny - zdjęcie poglądowe 1

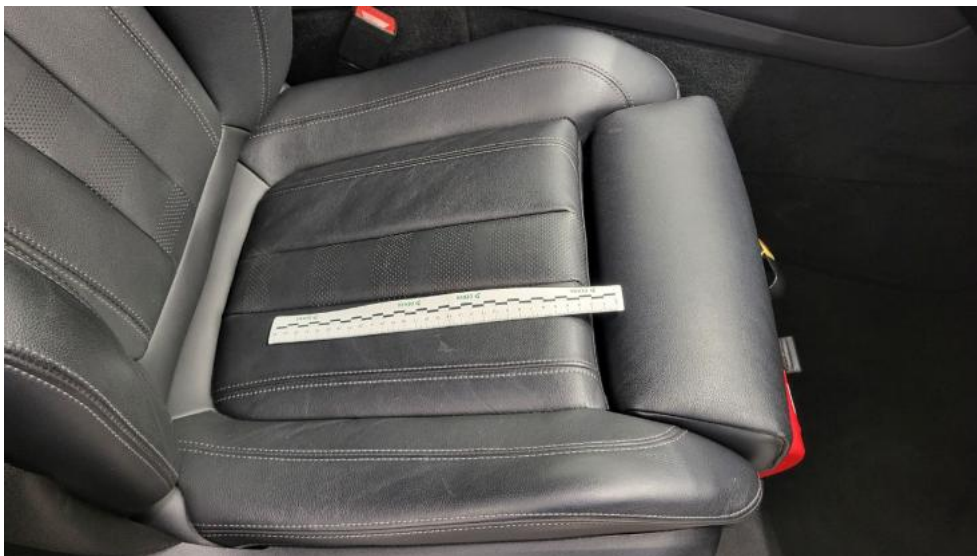
Fot. 77.
Fotel prz. praw. - Inne 1

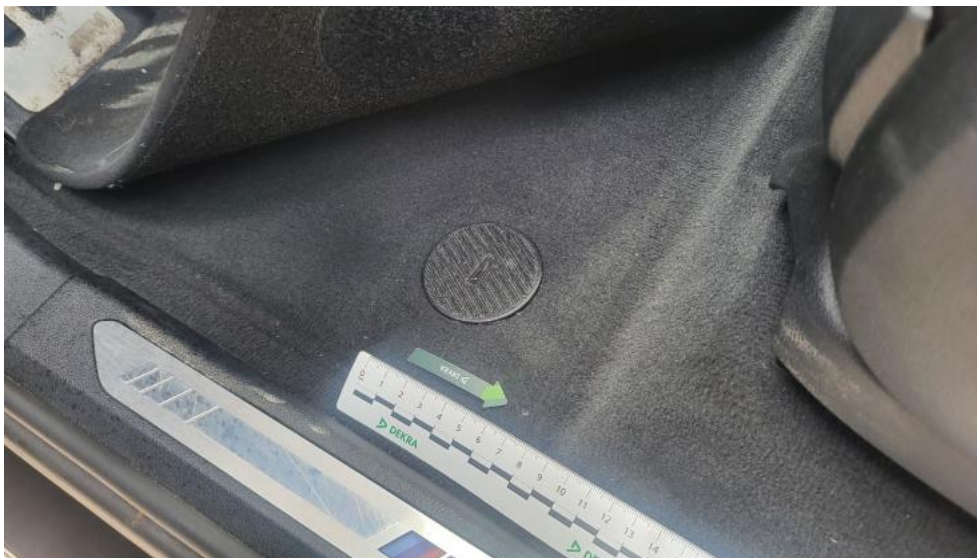
Fot. 79.
Wykładzina podłogi - zdjęcie poglądowe 1
