Nr zlecenia DEKRA: PKOL(W)/LODZ/67094/24/08/30
Nr zlecenia/szkody: 05843/EO/21
Data zlecenia: 30-08-2024

Dane pojazdu

Pomiar grubości powłoki lakierowej poj.

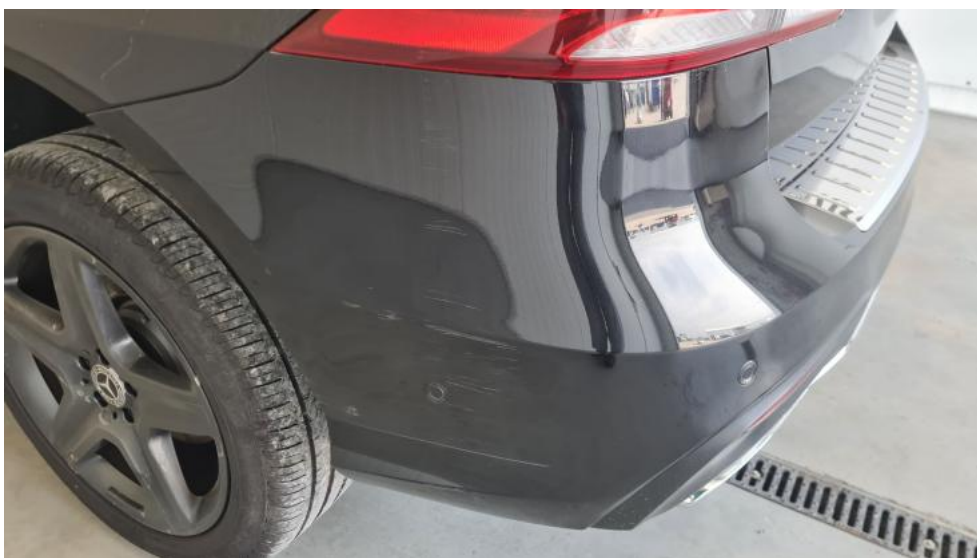
Fot. 54.
Zderzak tylny - zdjęcie poglądowe 1

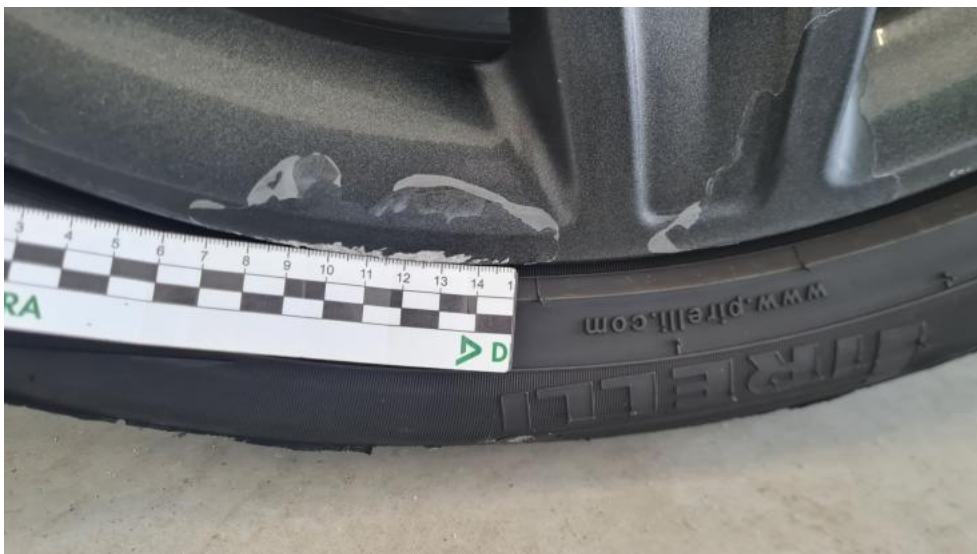
Fot. 71.
Felga Aluminiowa przednia L - Rysa/odprysk 1
