DEKRA's commission No. : PKOL(W)/LODZ/15244/25/02/28
commission/ damage No. : 23/010595
Date of commission: 28-02-2025

| Manufacturer | AUDI |
| Type / version | A6 3.0 TDI Quattro S tronic |
| VIN / serial number | WAUZZZ4GXJN077713 |

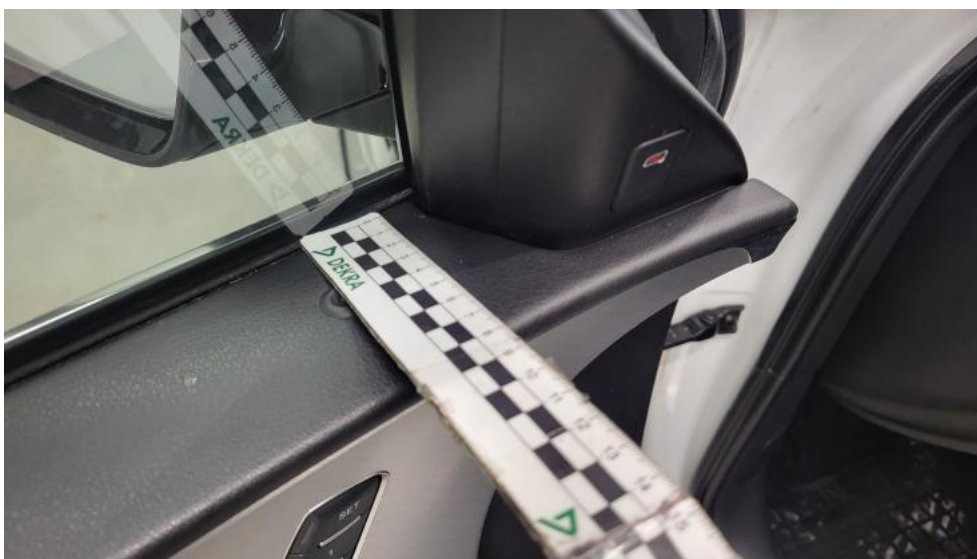
Photo 71.

Tapicerka drzwi przednich L - zdjęcie poglądowe 1

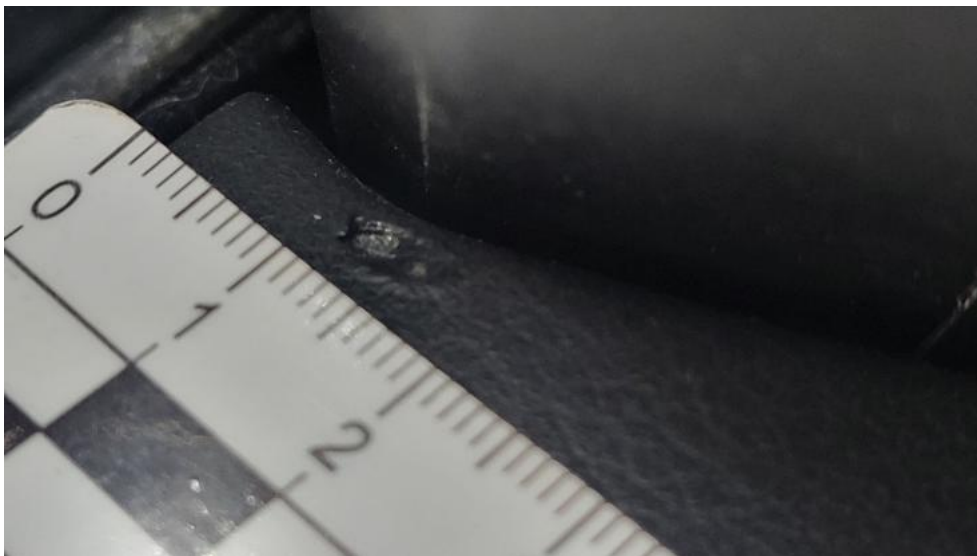
Photo 73.

Tapicerka drzwi przednich L - Inne 2
