DEKRA's commission No. : PKOL(W)/LODZ/14498/25/02/26  
 commission/ damage No. : 21/061877  
 Date of commission: 26-02-2025

**DEKRA Poland - Headquarters**  
 02-673 Warszawa, ul. Konstruktorska 12A

Group of objects (Eurotax)	cars
EC code (Eurotax)	0132101
Manufacturer	TOYOTA
Model	Proace Verso 16-24
Type / version	Proace Verso 2.0 D4-D Long VIP Aut.
Body type	KOM
Number of doors / seats	5/7
Curb weight [kg]	2179
Gross vehicle weight [kg]	3100
Wheelbase 1/2	3275
Engine type	Automatic ignition
Pollution reduction system	KSC
Engine capacity [ccm]	1997
Engine Power [hp/kW]	177/130
Gearbox	automatic
Registration /record No.	LB83770
VIN / serial number	YARVEEHZ7GZ214082
Date of first registration	18-01-2022
Date of next. tech. test	18-01-2027
Year of manufacture	2021 (year has been verified with the manufacturer's base)
Readout [km]	124 431 (read)
Body color / type of coating	grafitowy/double-layered, metallized

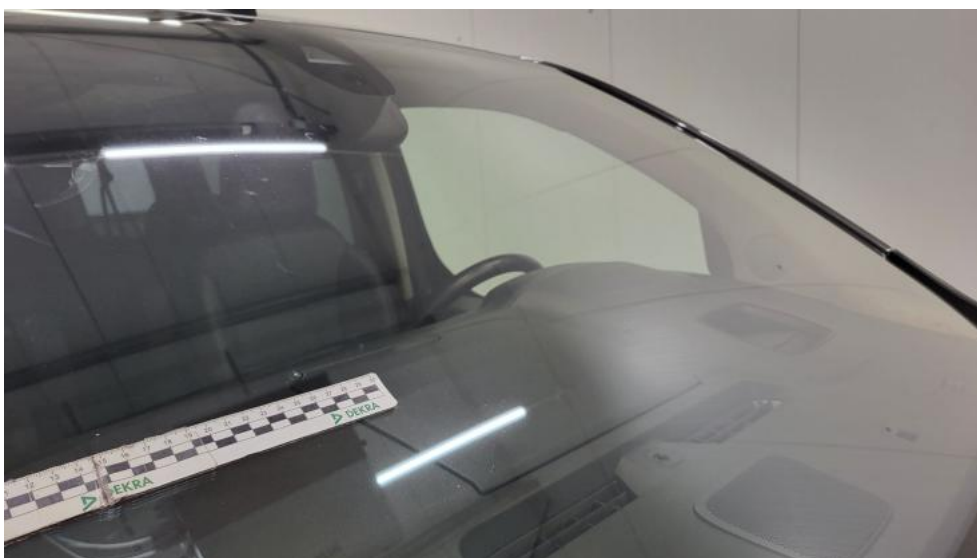
**Photo 44.**  
Szyba czołowa - zdjęcie poglądowe 1

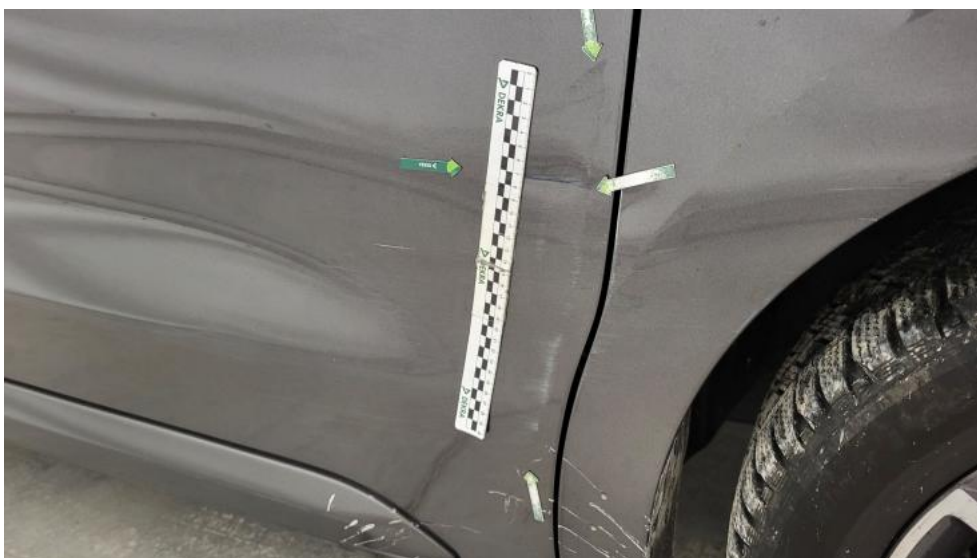
**Photo 54.**  
Drzwi przednie P - Wgniecenie/odkształcenie 1

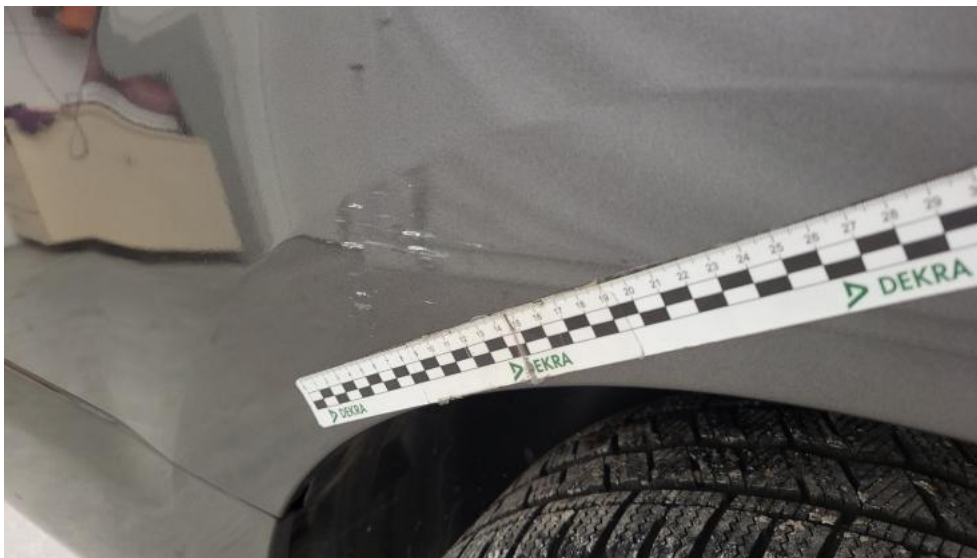
**Photo 63.**

Błotnik tylny P / Ściana boczna P - Rysa/odprysk 2

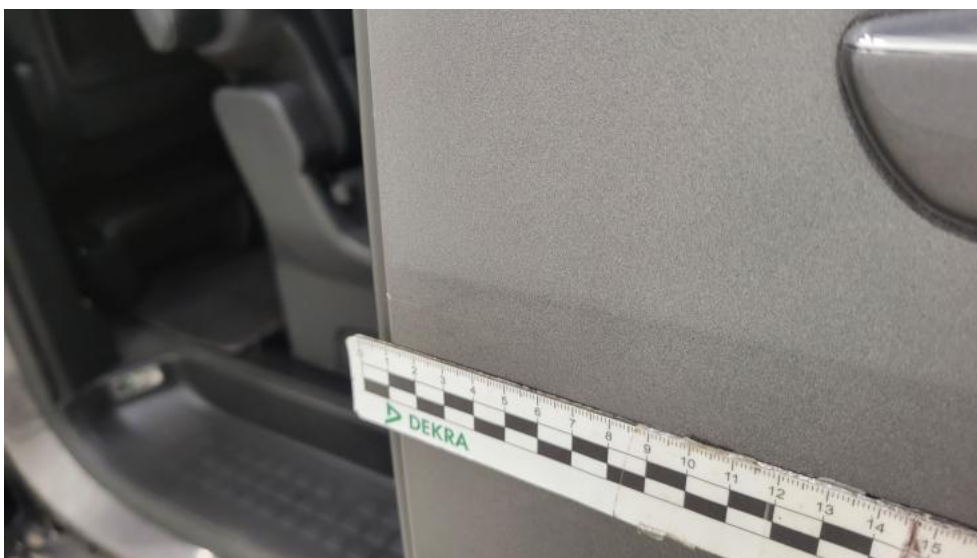
**Photo 78.**  
Drzwi tylne L - Rysa/odprysk 2

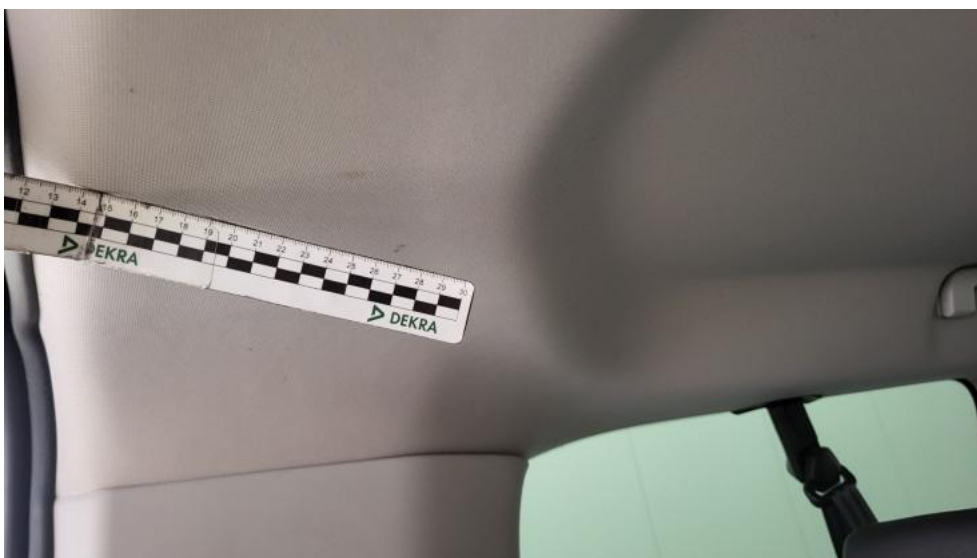
**Photo 86.**  
Podsufitka - Inne 1
