Nr zlecenia DEKRA: PKOL(W)/LODZ/98579/24/12/19
Nr zlecenia/szkody: 23/017813
Data zlecenia: 19-12-2024

Dane pojazdu

Grupa obiektów (Eurotax)	samochody osobowe
Kod EC (Eurotax)	0134105
Producent	SKODA
Model	Octavia III Kombi 17-20
Typ/wersja	Octavia 1.6 TDI SCR Active
Rodzaj nadwozia	KOM
Liczba drzwi/liczba miejsc	5/5
Masa własna [kg]	1303
Dopuszczalna masa całkowita [kg]	1927
Rozstaw osi 1/2	2686
Rodzaj silnika	z zapłonem samoczynnym
Układ oczyszczana spalin	KSC
Pojemność silnika [ccm]	1598
Moc silnika [KM/kW]	115/85
Skrzynia biegów	manualna 5-biegowa
Nr rejestracyjny	ZK0437K
VIN	TMBJG7NE6L0041640
Data 1. rejestracji	01-10-2019
Data nast. bad. techn.	01-10-2024
Rok produkcji	2019 (rok produkcji został zweryfikowany z zewnętrzną bazą danych)
Stan licznika [km]	154 705 (odczytany)
Kolor nadwozia/rodzaj powłoki	czerwony/UNI

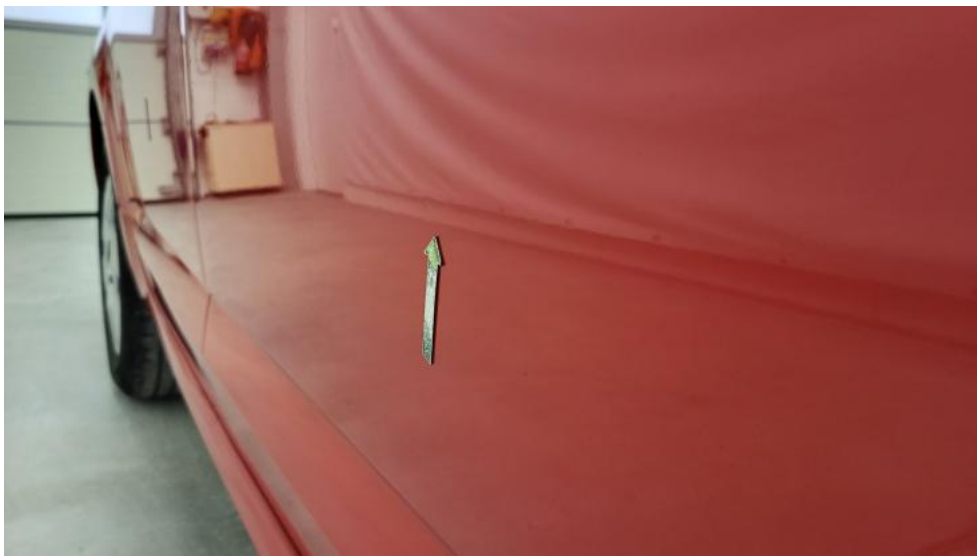
Fot. 53.
Drzwi przednie P - Wgniecenie/odkształcenie 1

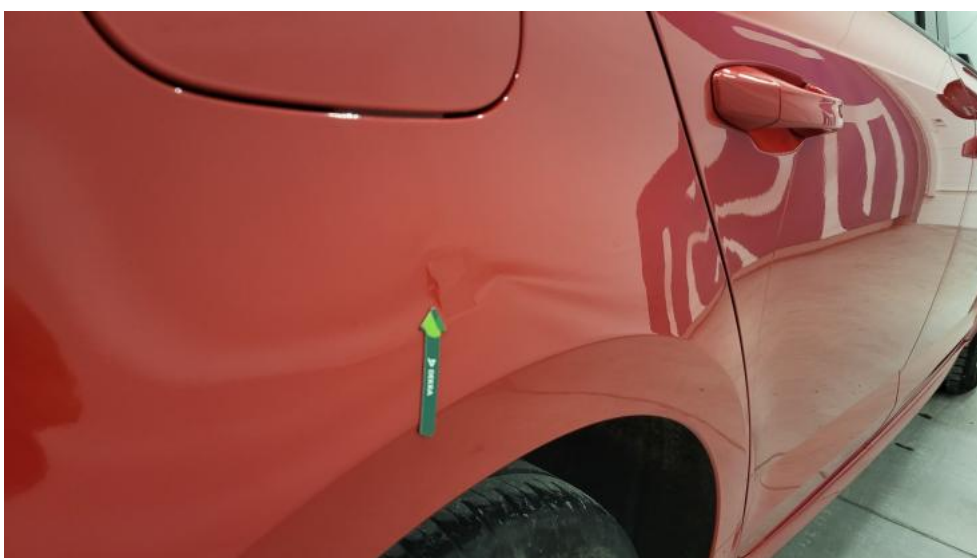
Fot. 56.
Błotnik tylny P / Ściana boczna P - Wgniecenie/odkształcenie 1

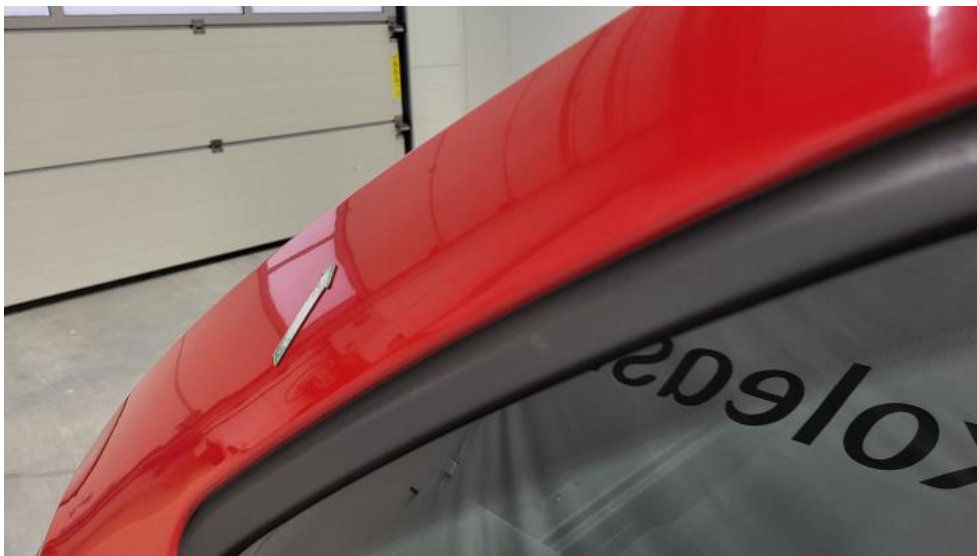
Fot. 57.
Błotnik tylny P / Ściana boczna P - Wgniecenie/odkształcenie 2

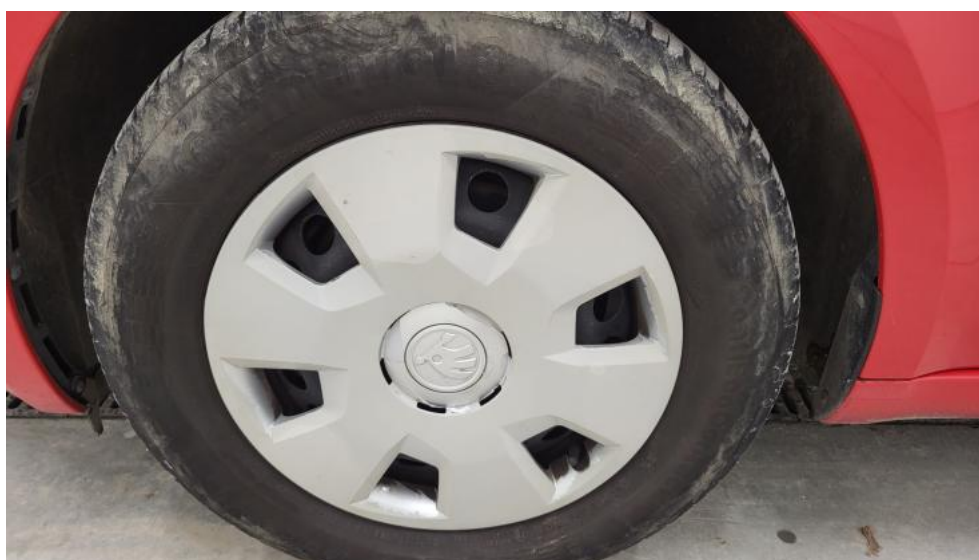
Fot. 80.
Kołpak przedni L - zdjęcie poglądowe 1

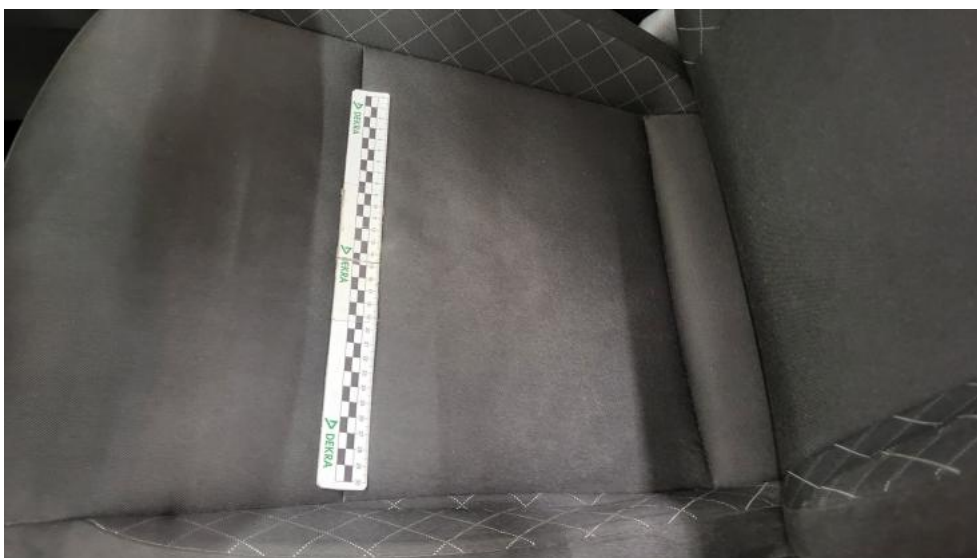
Fot. 84.
Fotel prz. lew. - Inne 1

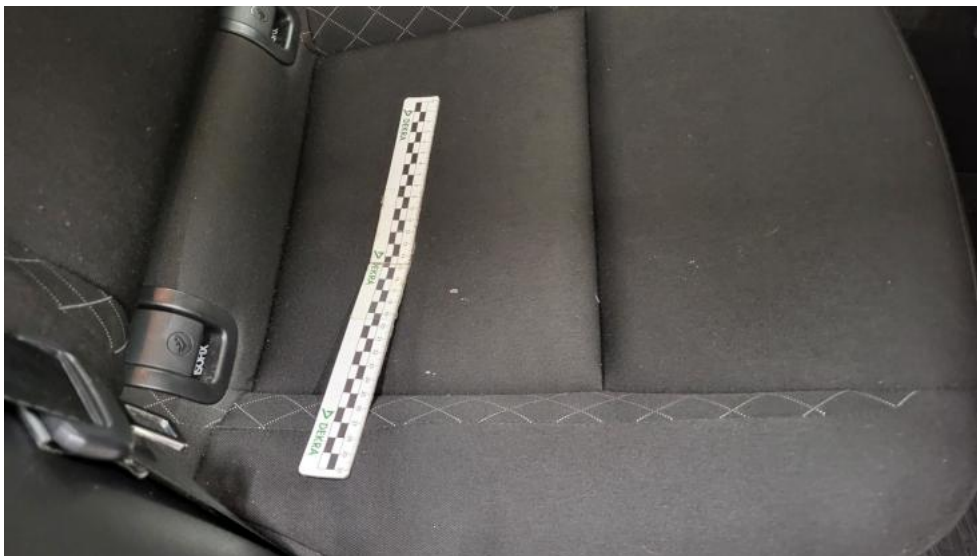
Fot. 85.
Kanapa tyl. - Inne 1

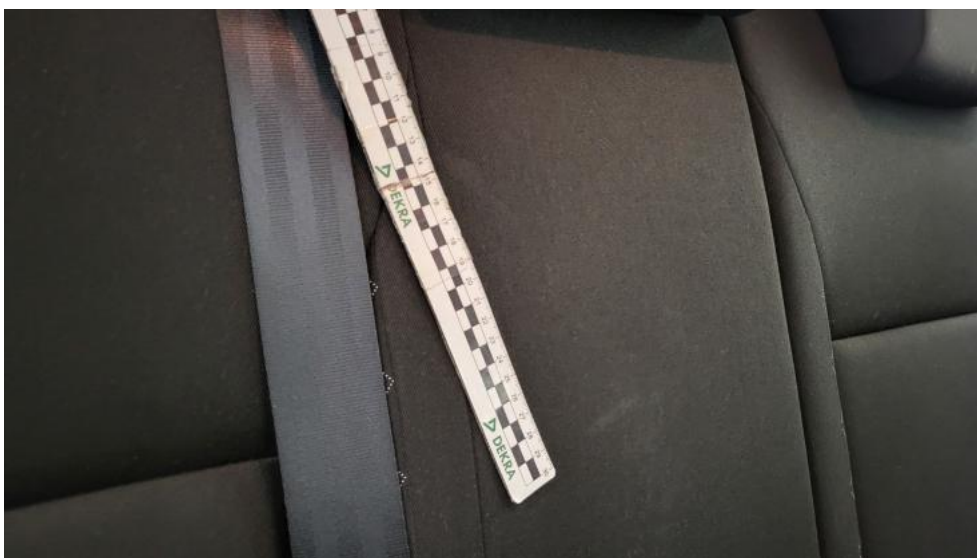
Fot. 86.
Kanapa tyl. - Inne 2

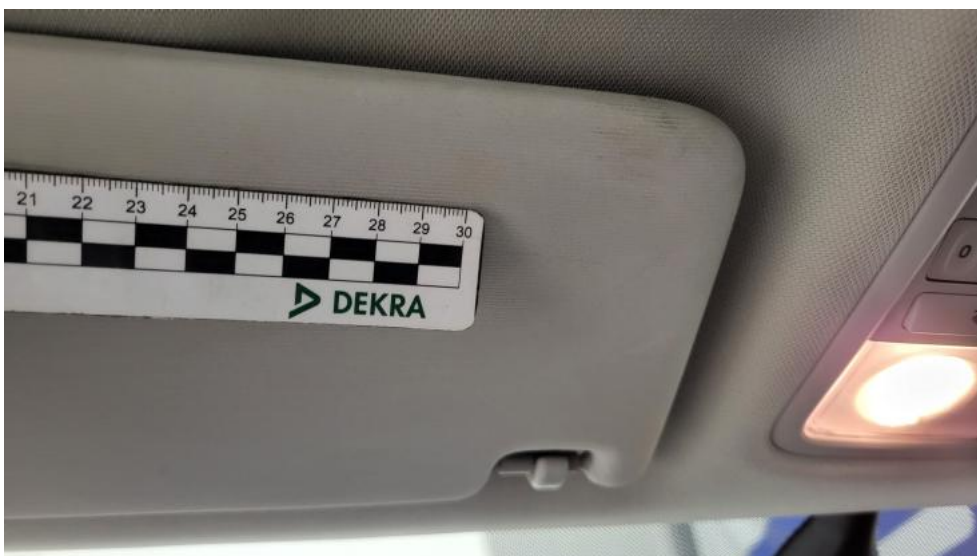
Fot. 88.
Osłona p/słoneczna lewa - Inne 1
