Nr zlecenia DEKRA: PKOL(W)/LODZ/90541/25/11/21  
Nr zlecenia/szkody: 22/015146  
Data zlecenia: 21-11-2025

| Producent | AUDI |
| Typ/wersja | A4 1.4 TFSI S tronic |
| Nr rejestracyjny | PO4XG14 |

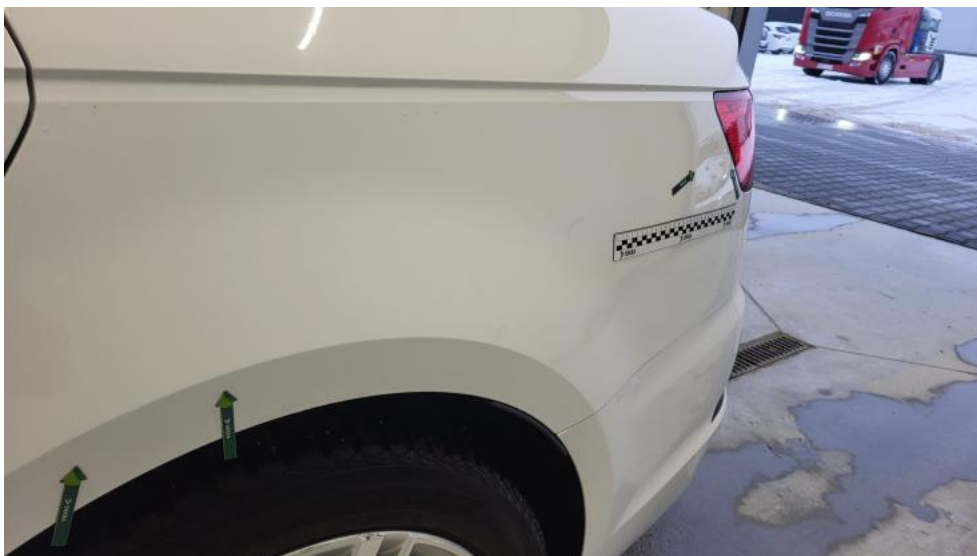
**Fot. 60.**

Błotnik tylny L / Ściana boczna L - Wgniecenie/odkształcenie 1

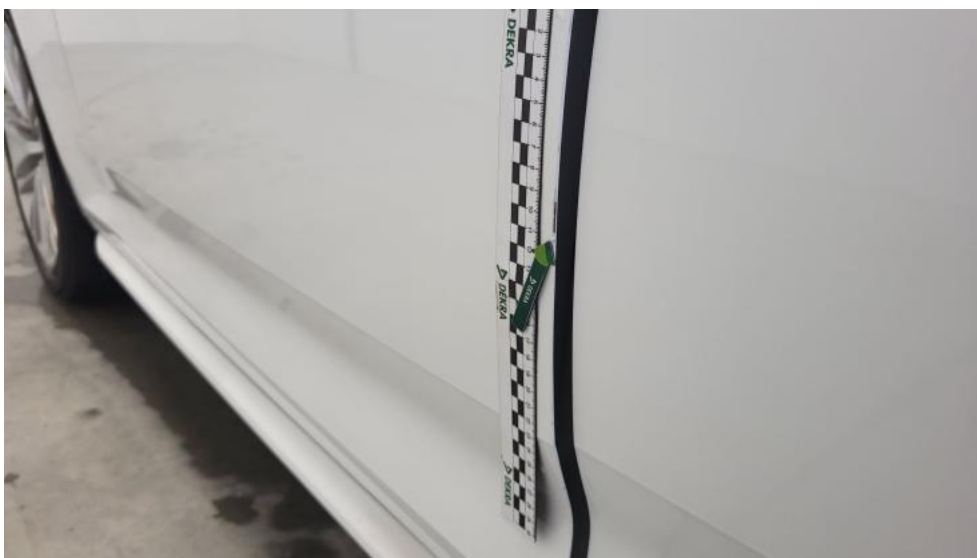
**Fot. 64.**

Drzwi przed L - zdjęcie poglądowe 1
