DEKRA's commission No. : PKOL(W)/LODZ/04330/26/01/19  
 commission/ damage No. : PS24/02170  
 Date of commission: 19-01-2026

**Vehicle data**

Measurement of thickness of the vehicle lacquer coating

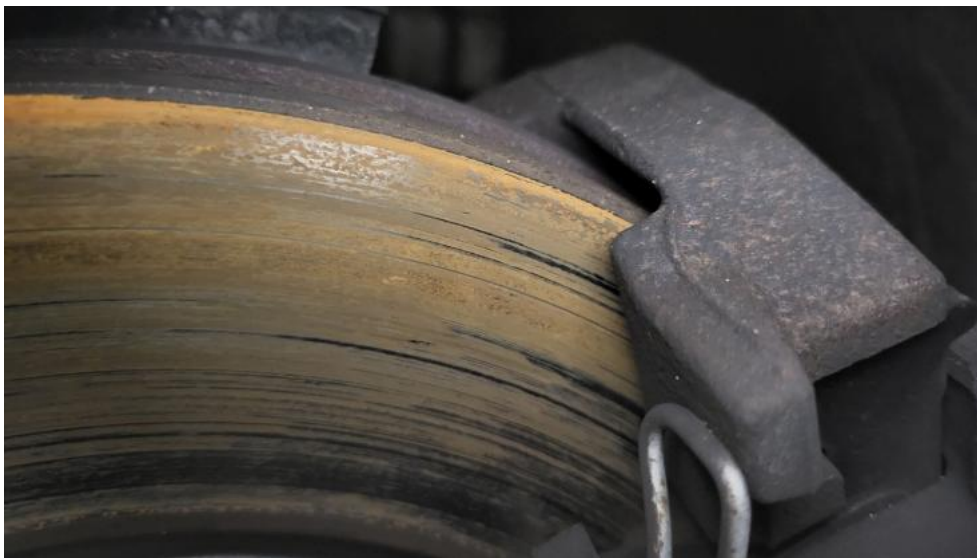
**Photo 15.**

Tarcza hamulcowa przednia prawa

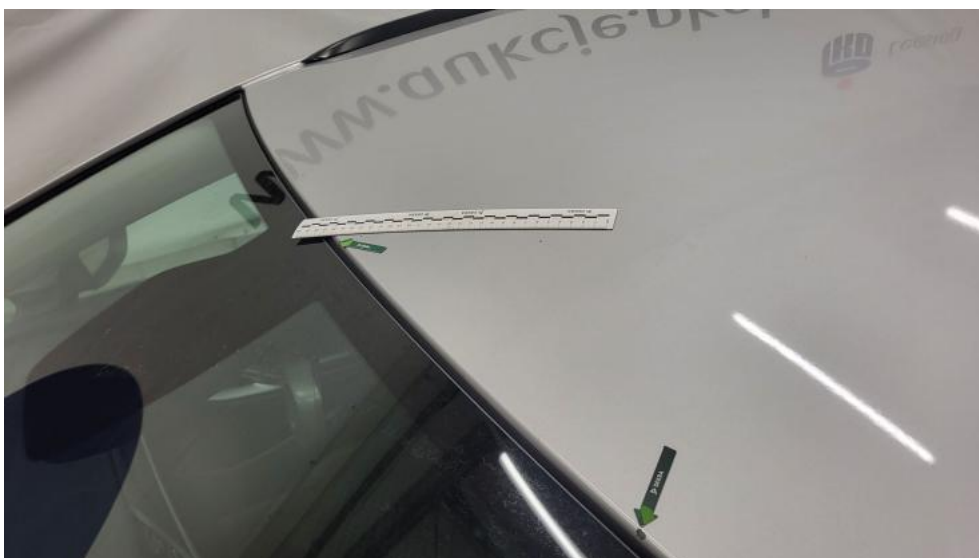
**Photo 54.**  
Dach - zdjęcie poglądowe 1
