Nr zlecenia DEKRA: PKOL(W)/LODZ/05515/26/01/22
Nr zlecenia/szkody: 23/009383
Data zlecenia: 22-01-2026

Grupa obiektów (Eurotax)	samochody osobowe
Kod EC (Eurotax)	0150592
Producent	MINI [BMW]
Model	Cooper 3dr [F56] 21-24
Typ/wersja	John Cooper Works sport-aut
Rodzaj nadwozia	hatchback
Liczba drzwi/liczba miejsc	3/4
Masa własna [kg]	1276
Dopuszczalna masa całkowita [kg]	1710
Rozstaw osi 1/2	2495
Rodzaj silnika	z zapłonem iskrowym
Układ oczyszczana spalin	GPF
Pojemność silnika [ccm]	1998
Moc silnika [KM/kW]	231/170
Skrzynia biegów	automatyczna 8-biegowa
Nr rejestracyjny	KK80712
VIN	WMW71DH0402U33667
Data 1. rejestracji	07-04-2023
Data nast. bad. techn.	07-04-2026
Rok produkcji	2023 (rok produkcji został zweryfikowany z zewnętrzną bazą danych)
Stan licznika [km]	51 492 (odczytany)
Kolor nadwozia/rodzaj powłoki	zielony/UNI

Pomiar grubości powłoki lakierowej poj.

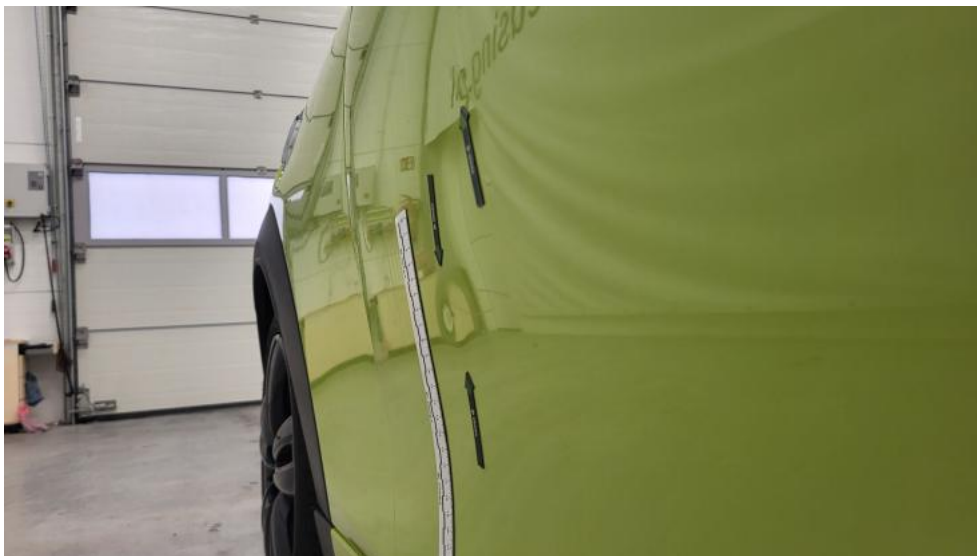
Fot. 59.
Drzwi przednie P - Wgniecenie/odkształcenie 1

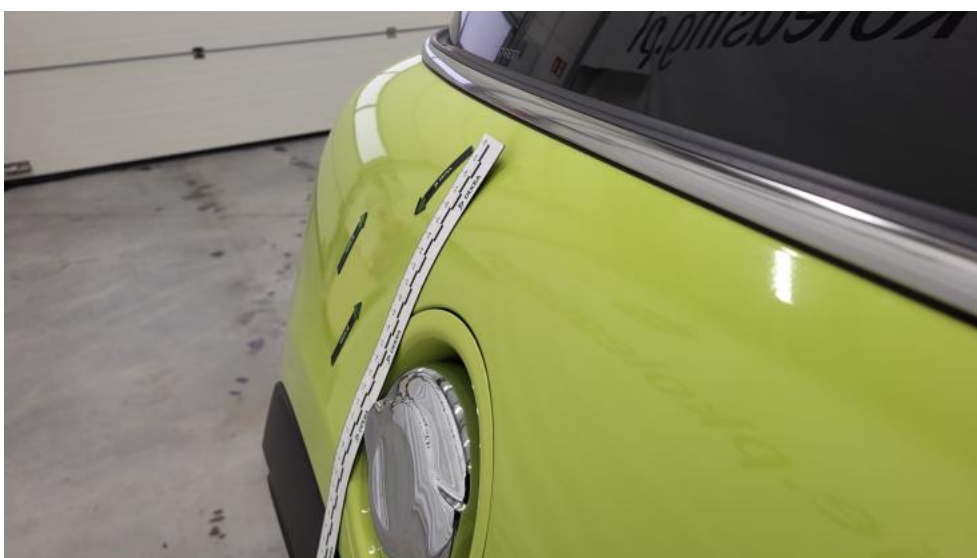
Fot. 62.
Błotnik tylny P / Ściana boczna P - Wgniecenie/odkształcenie 2

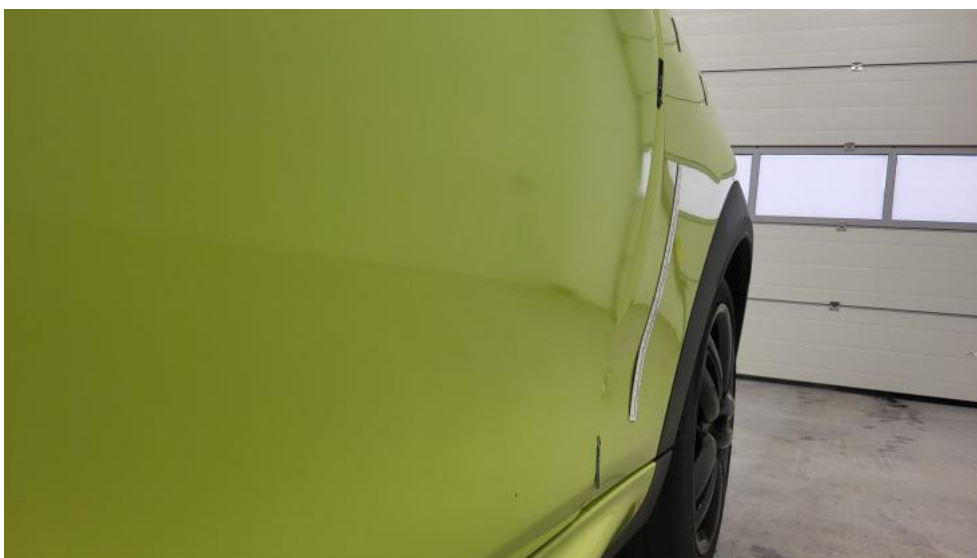
Fot. 70.

Błotnik tylny L / Ściana boczna L - Wgniecenie/odkształcenie 1

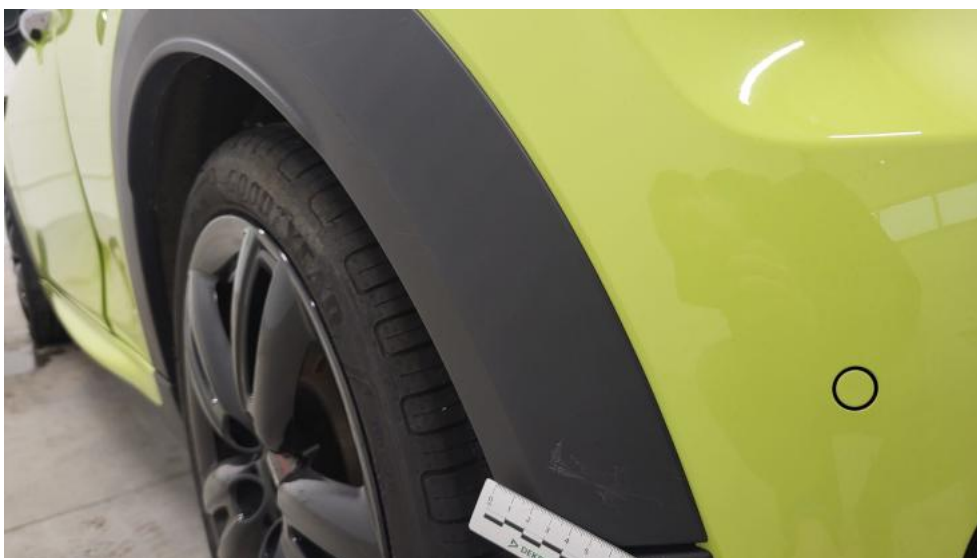
Fot. 72.
Listwa krawędzi błotnika tył L - Rysa/odprysk 1

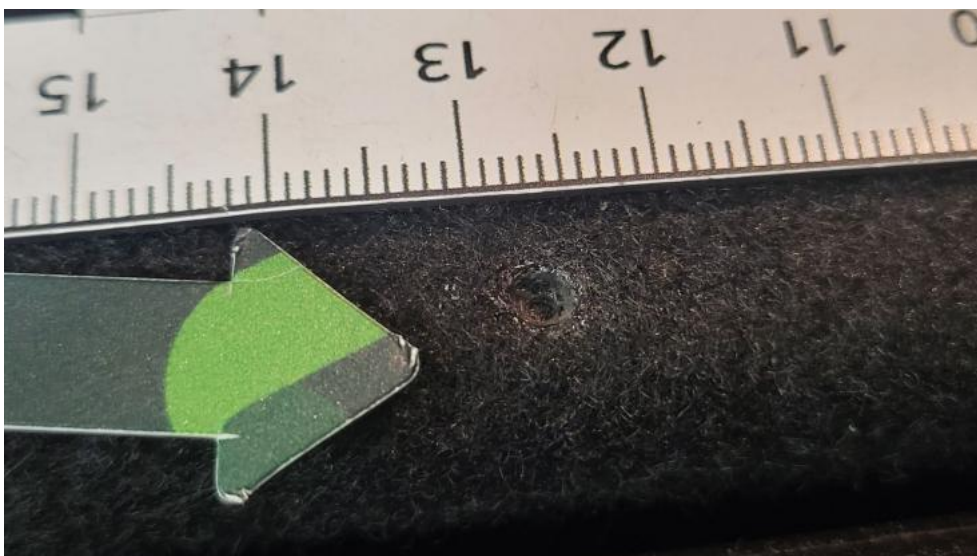
Fot. 90.
Wykładzina podłogi bagażnika - Inne 1
