DEKRA's commission No. : PKOL(W)/LODZ/84631/26/09/09  
 commission/ damage No. : 21/018680  
 Date of commission: 09-09-2026

| Manufacturer | AUDI |
| Model | Q7 19-24 |
| Registration /record No. | WZ776CN |

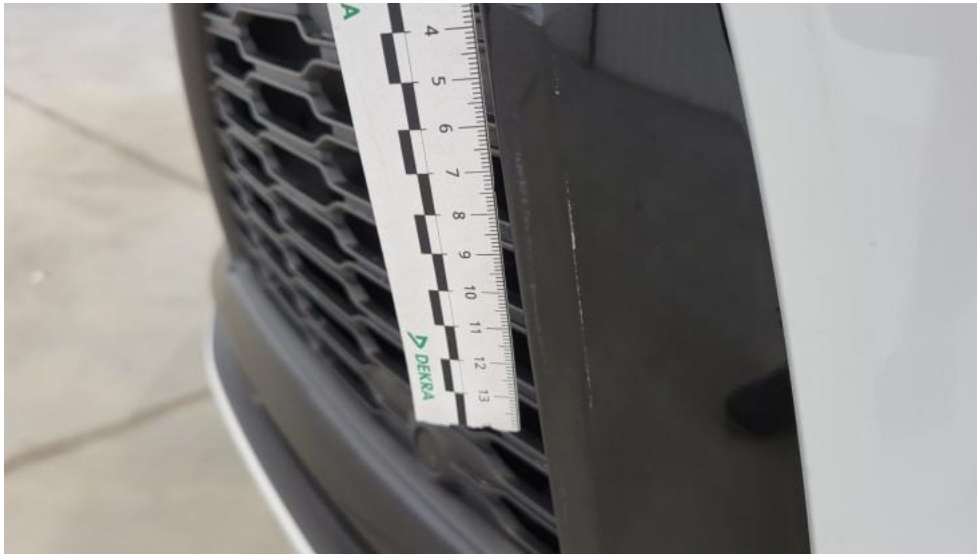
**Photo 49.**

Kratka/zaślepka halogenu L - Rysa/odprysk 1

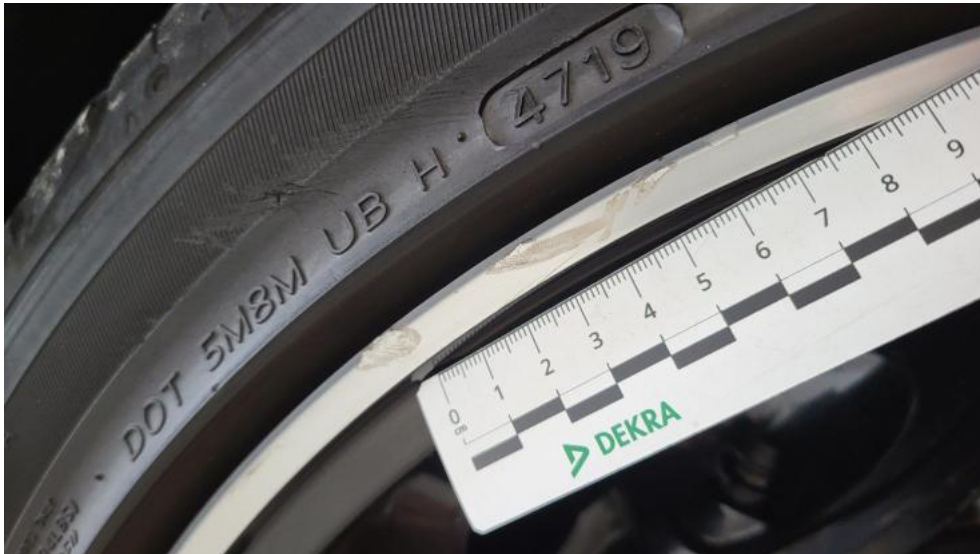
**Photo 55.**

Felga aluminiowa przednia P - Rysa/odprysk 1

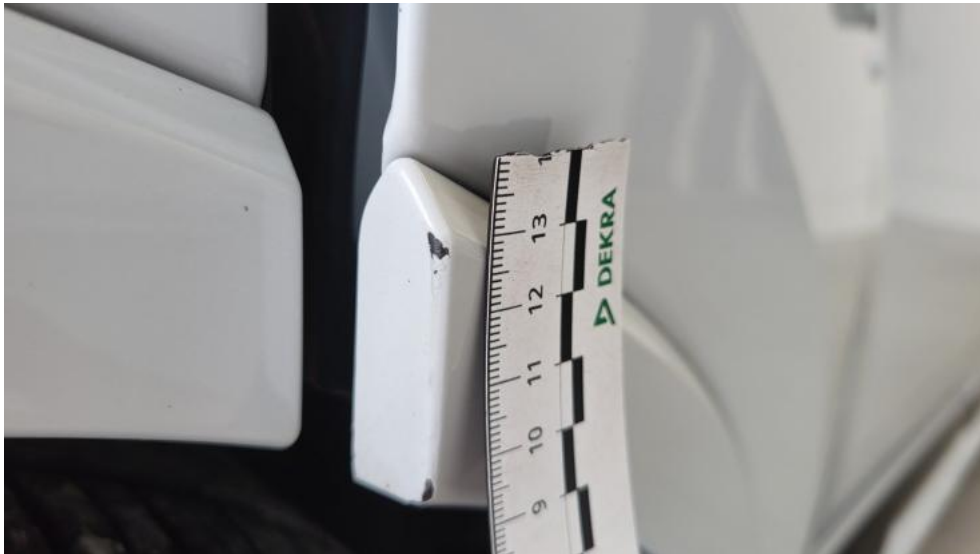
**Photo 61.**

Listwa drzwi tylnych P - Rysa/odprysk 1

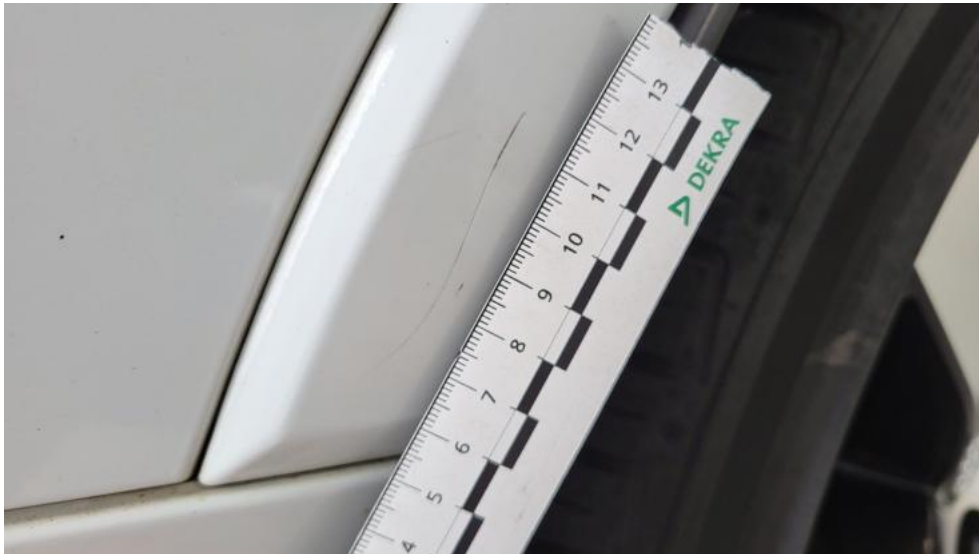
**Photo 63.**

Listwa krawędzi błotnika tyl P - Rysa/odprysk 1

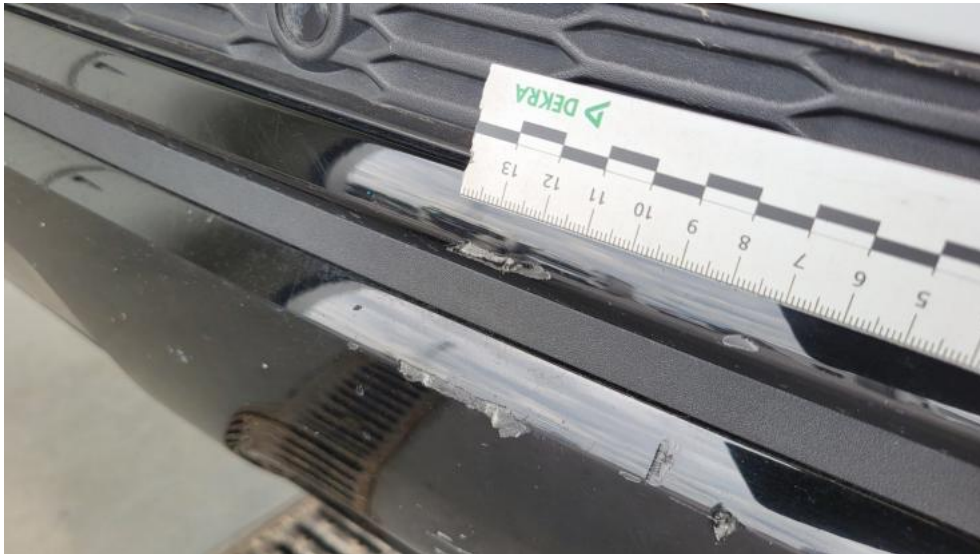
**Photo 65.**

Listwa śr zderzaka tylnego - Rysa/odprysk 2

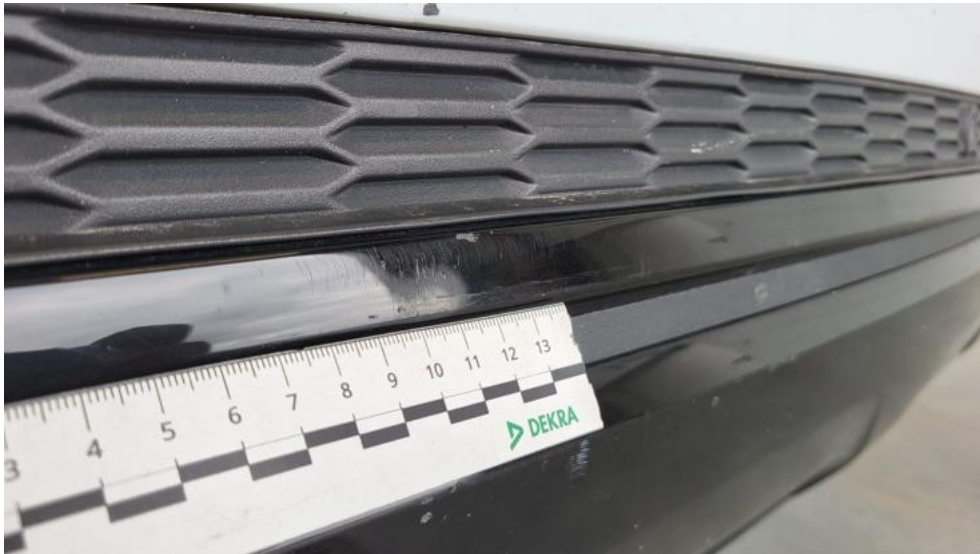
**Photo 67.**

Listwa śr zderzaka tylnego - Wgniecenie/odkształcenie 1

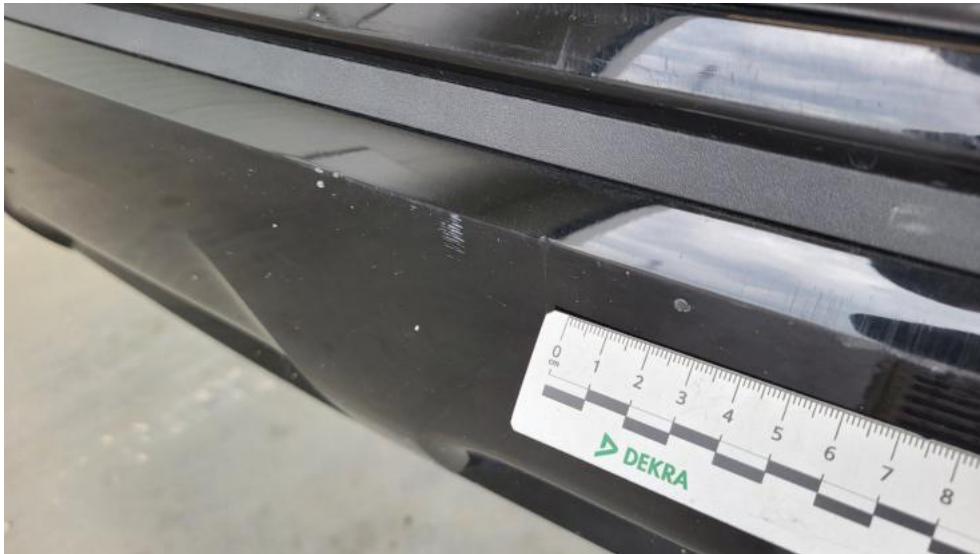
**Photo 69.**

Spojler zderzaka tylnego - Rysa/odprysk 2

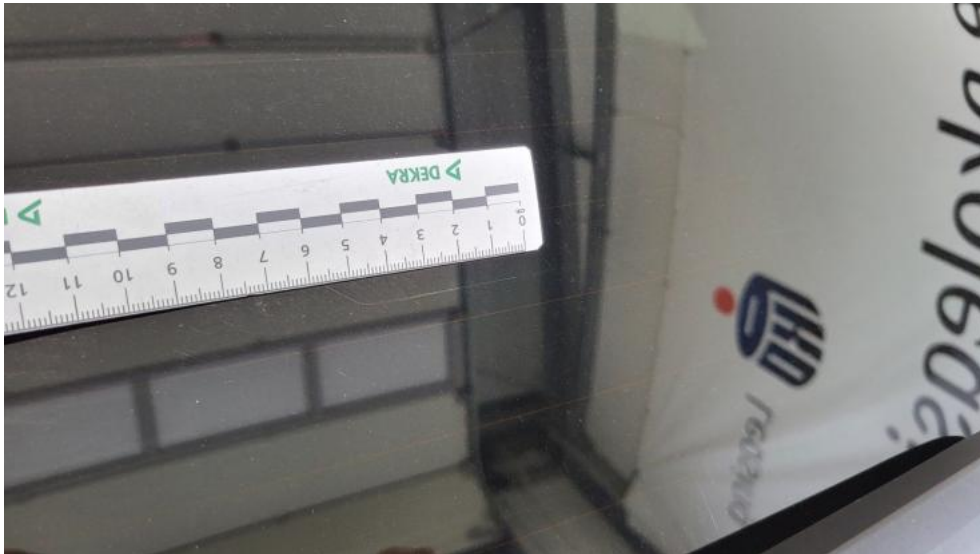
**Photo 71.**

Szyba tylna - Rysa/odprysk 1

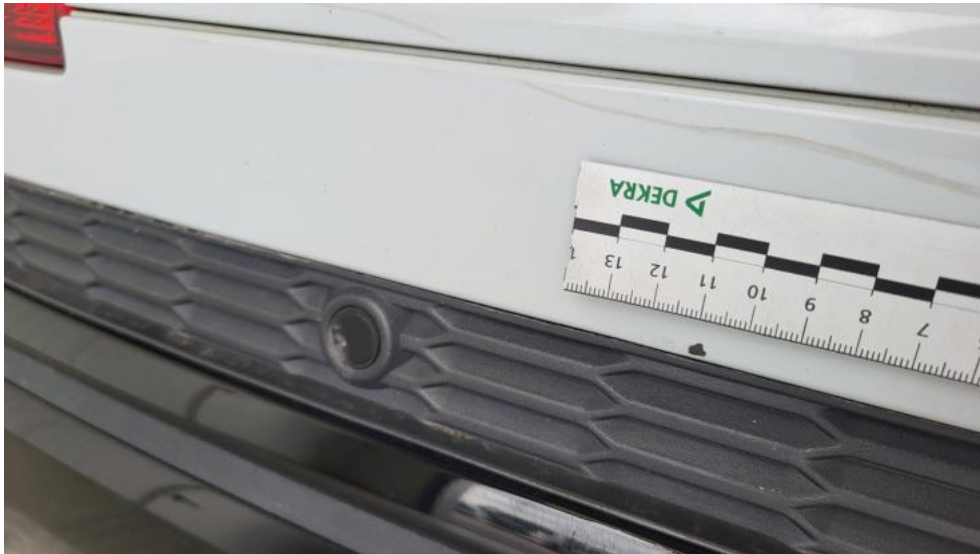
**Photo 73.**

Zderzak tylny - Rysa/odprysk 2

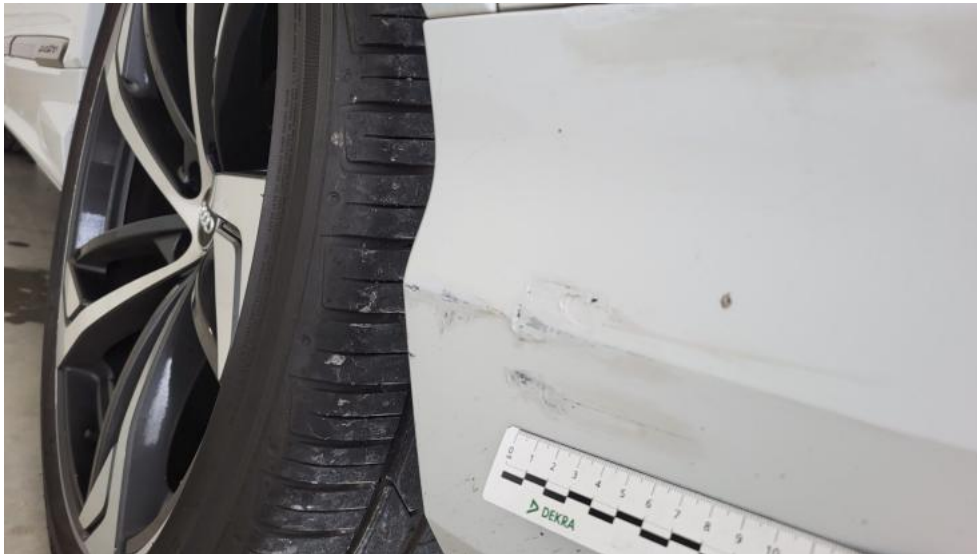
**Photo 75.**

Zderzak tylny - Inne 1

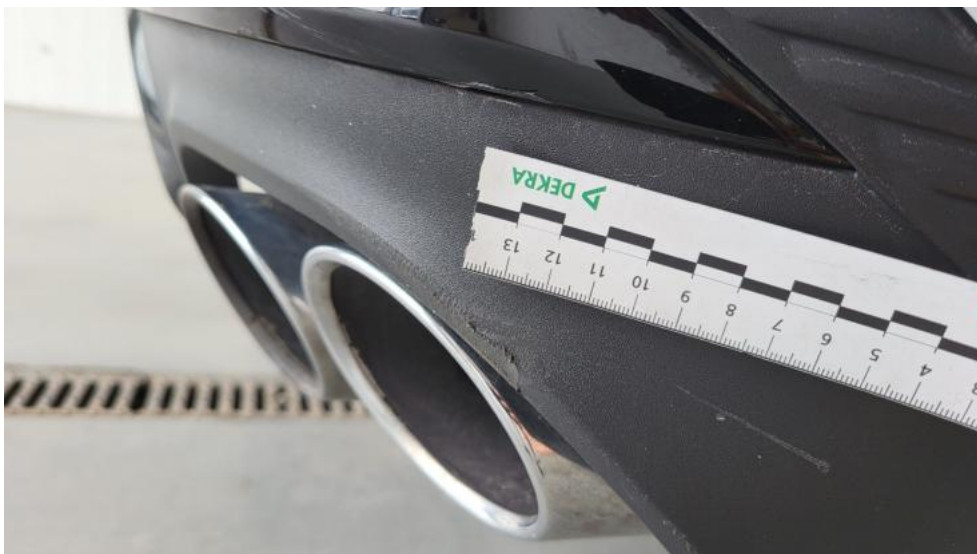
**Photo 76.**

Zderzak tylny cz dolna - Rysa/odprysk 1

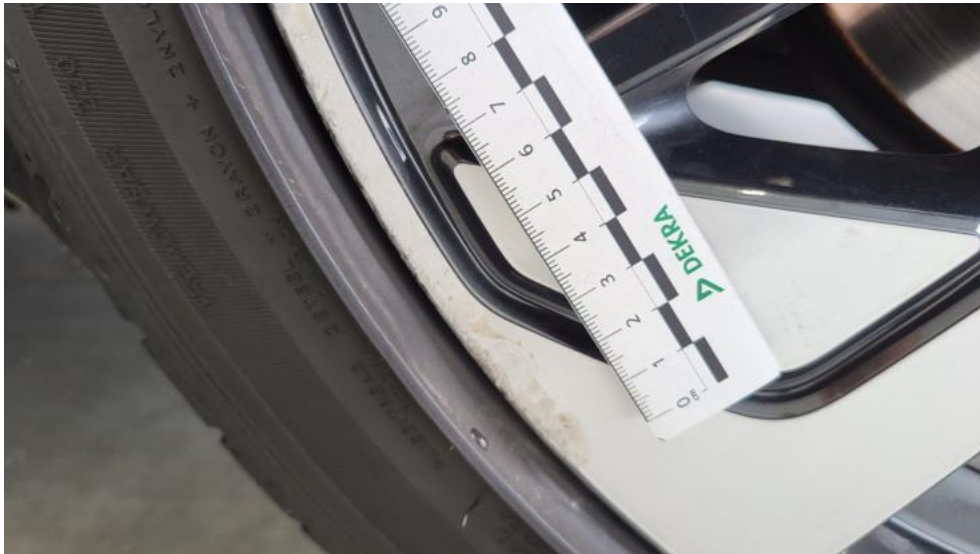
**Photo 81.**

Felga aluminiowa tylna L - Rysa/odprysk 1

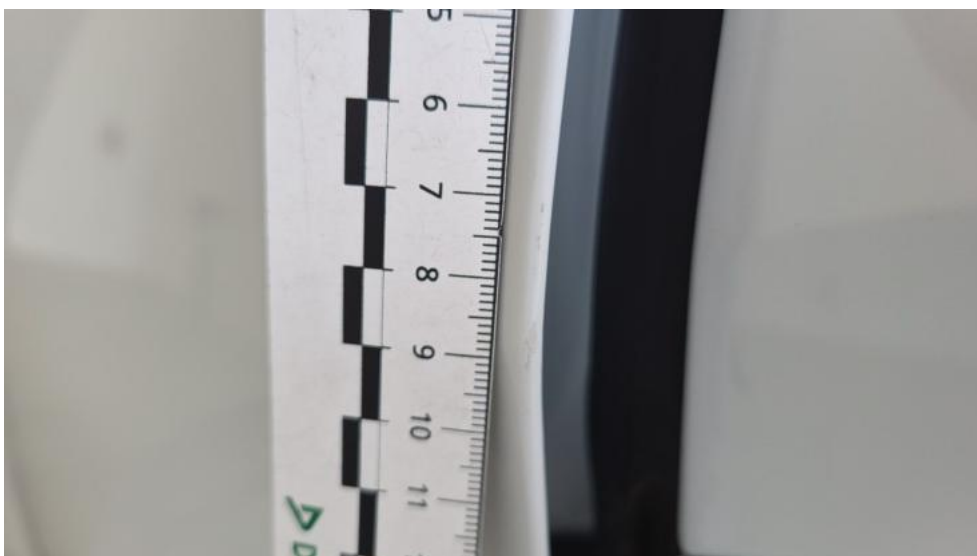
**Photo 88.**

Drzwi tylne L - Rysa/odprysk 1

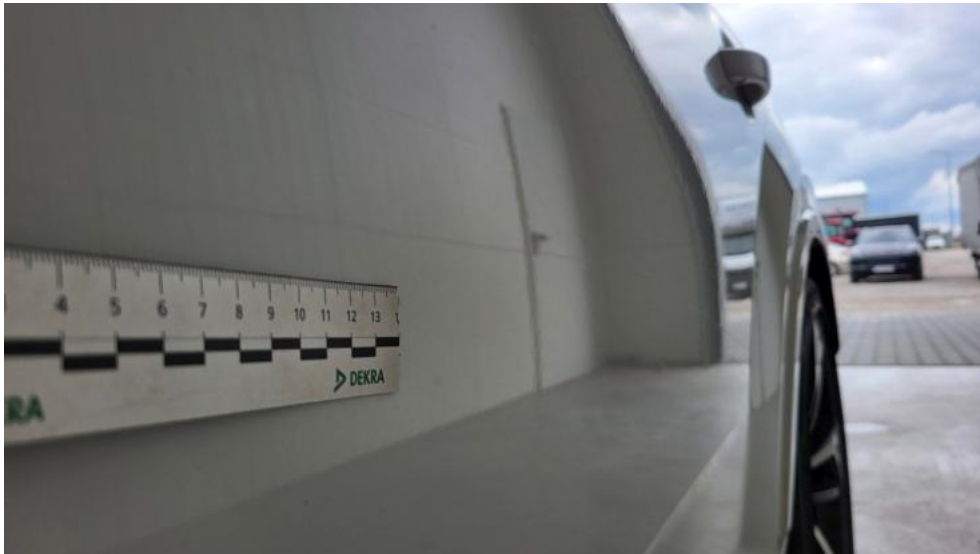
**Photo 89.**

Drzwi tylne L - Rysa/odprysk 2

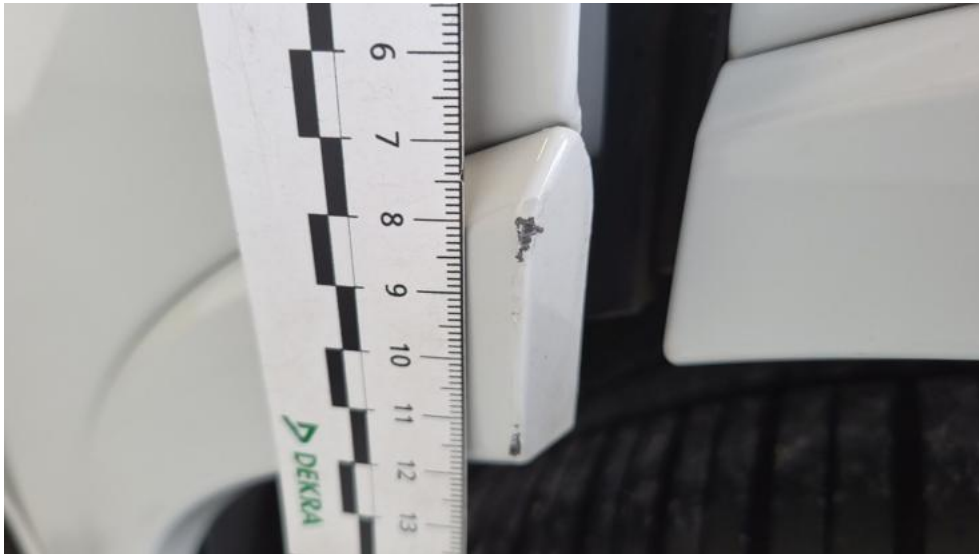
**Photo 91.**

Listwa drzwi tylnych L - Rysa/odprysk 1

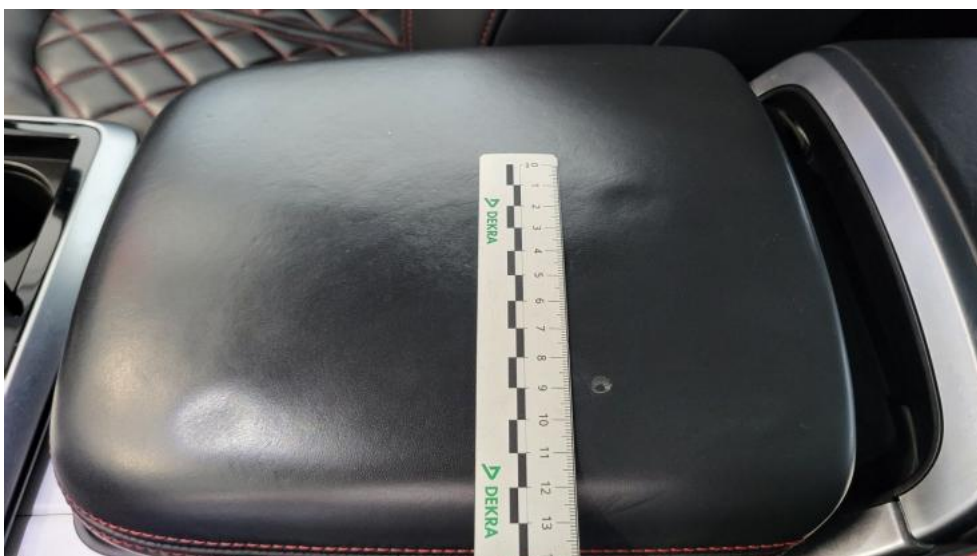
**Photo 96.**

Podłokietnik środkowy przedni - Inne 1

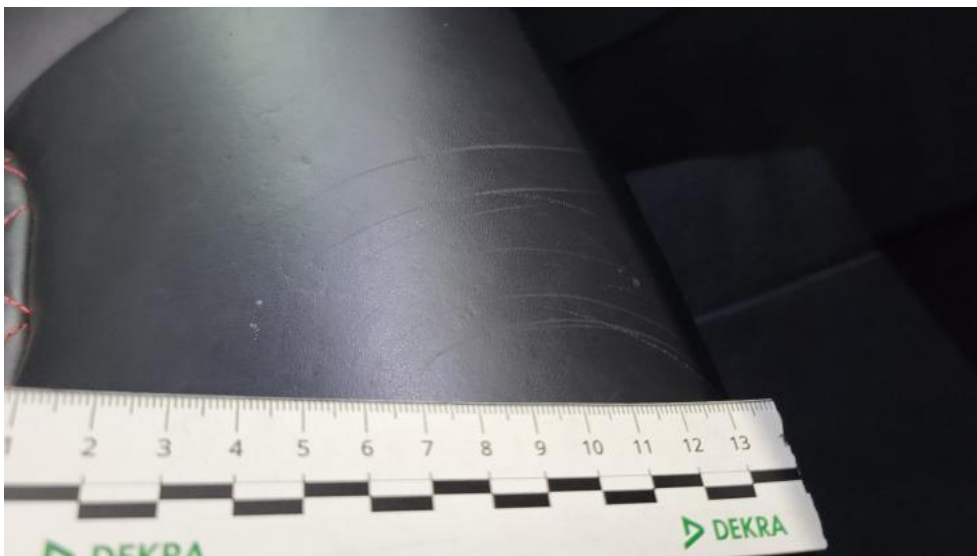
**Photo 97.**

Fotel prz. praw. - Rysa/odprysk 1

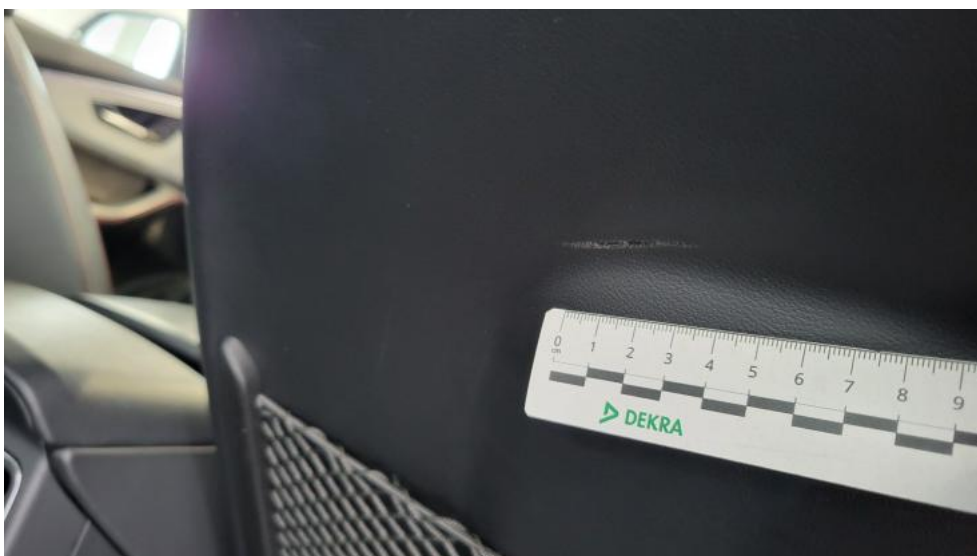
**Photo 98.**

Fotel prz. praw. - Rysa/odprysk 2

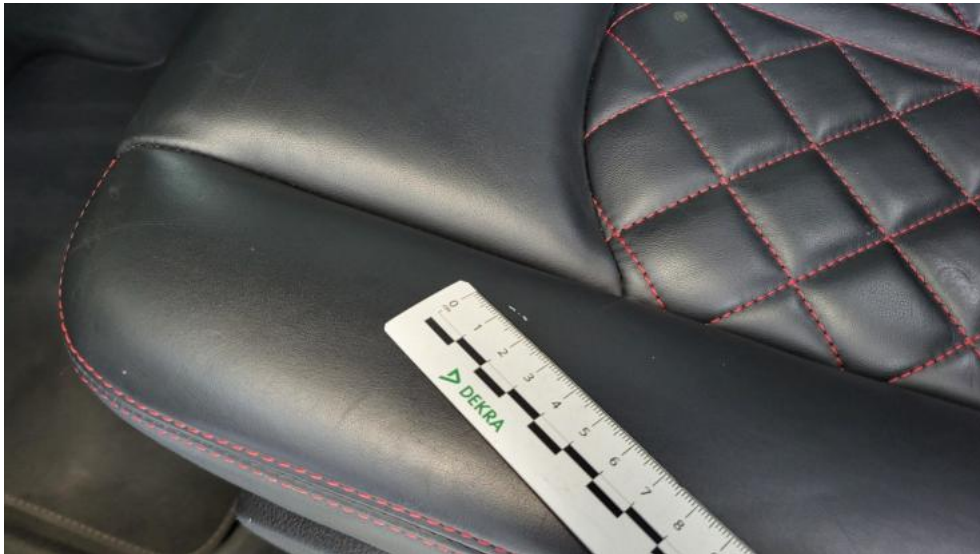
**Photo 99.**

Kanapa tyl. - Rysa/odprysk 1

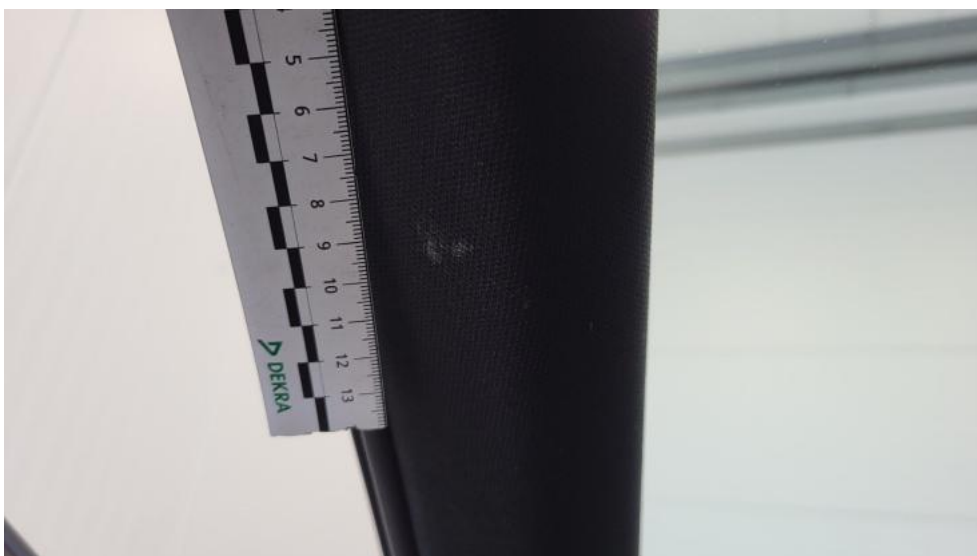
**Photo 102.**

Wykładzina(y) słupka przedniego L - Inne 1
