DEKRA's commission No. : PKOL(W)/LODZ/58915/26/06/26  
commission/ damage No. : 24/018873  
Date of commission: 26-06-2026

**DEKRA Poland - Headquarters**  
02-673 Warszawa, ul. Konstruktorska 12A

| Manufacturer | VOLKSWAGEN |
| Type / version | Golf VIII 2.0 TDI Life |

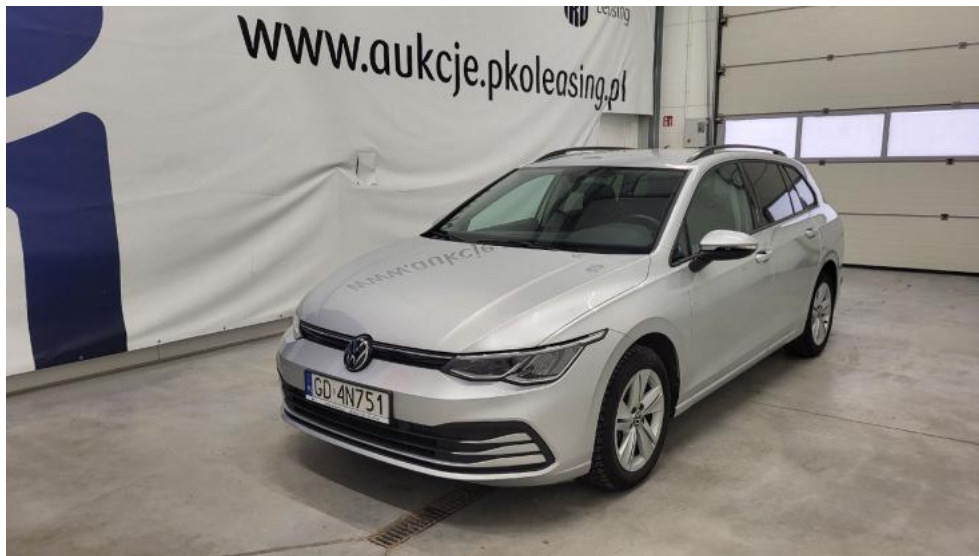
**Photo 1.**

Przekątna przednia lewa

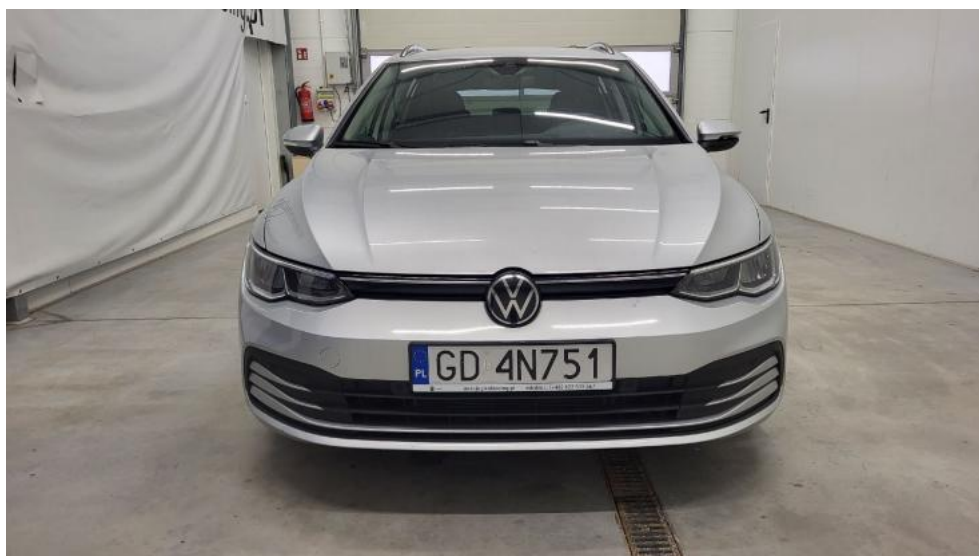
**Photo 2.**

Przód

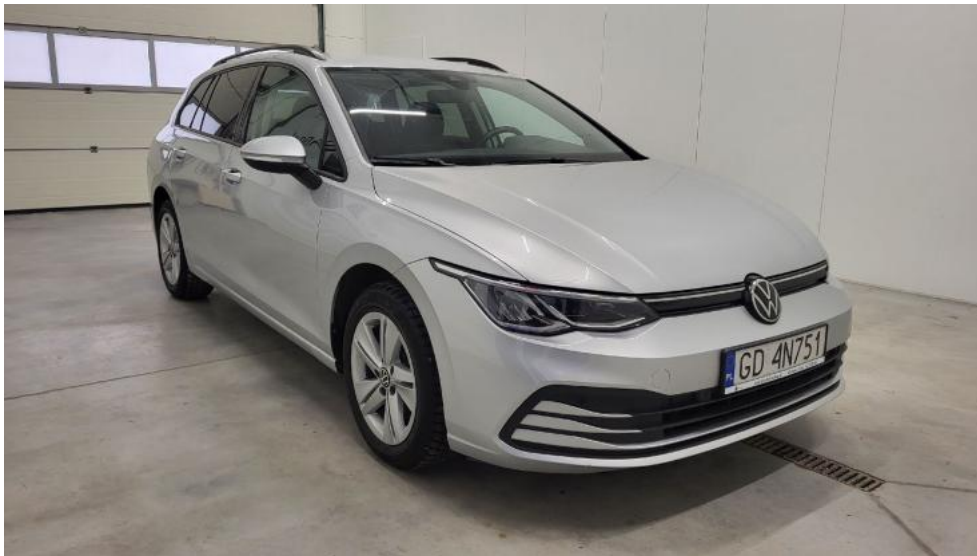
**Photo 3.**

Przekątna przednia prawa

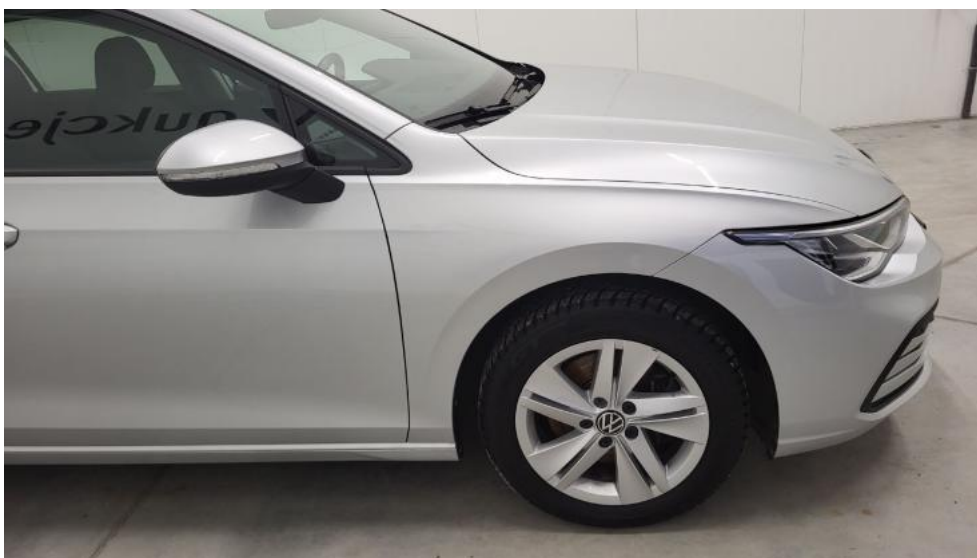
**Photo 4.**

Bok prawy z przodu

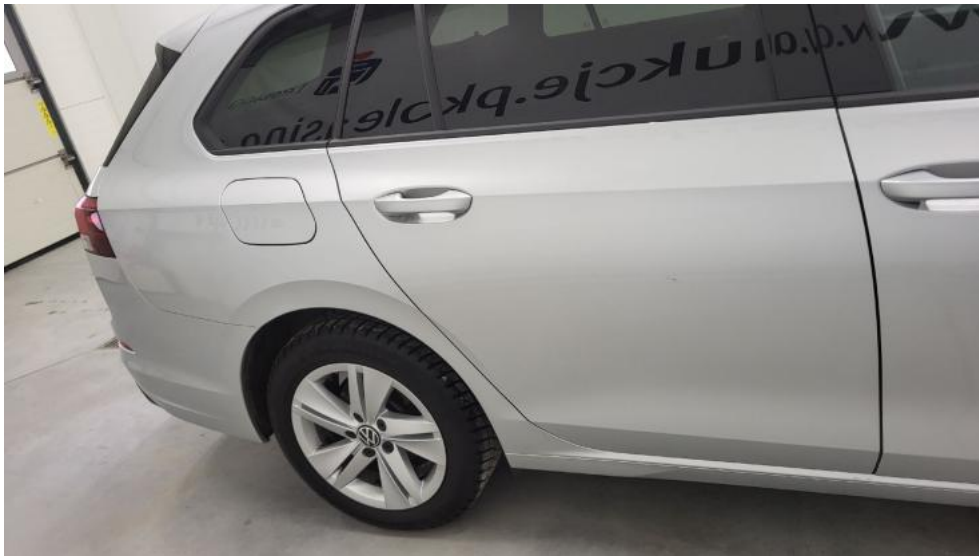
**Photo 5.**  
Bok prawy z tyłu

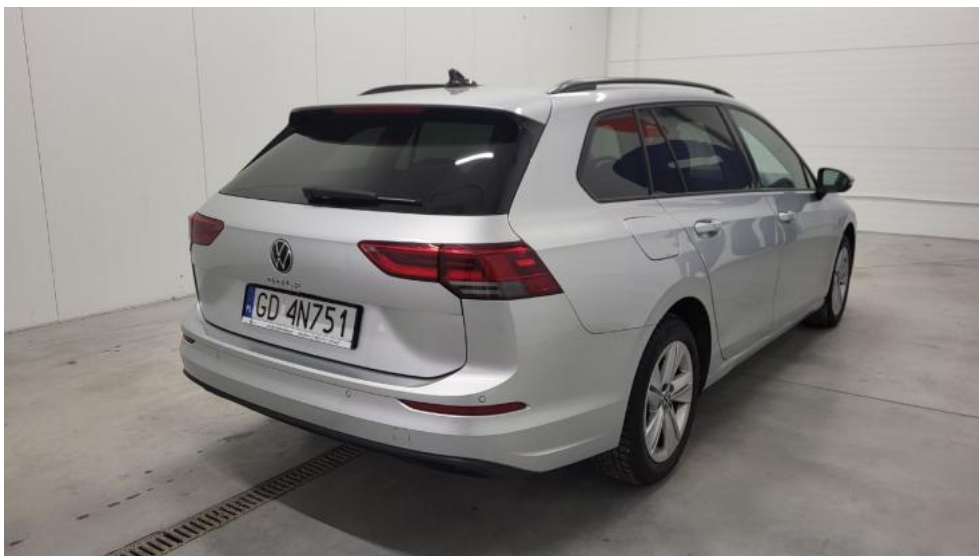
**Photo 6.**  
Przekątna tylna prawa

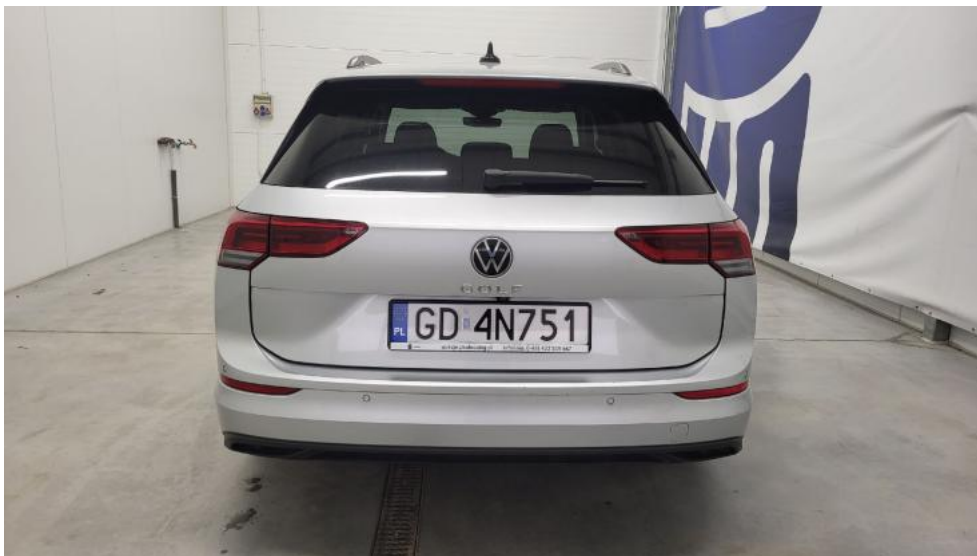
**Photo 7.**

Tył

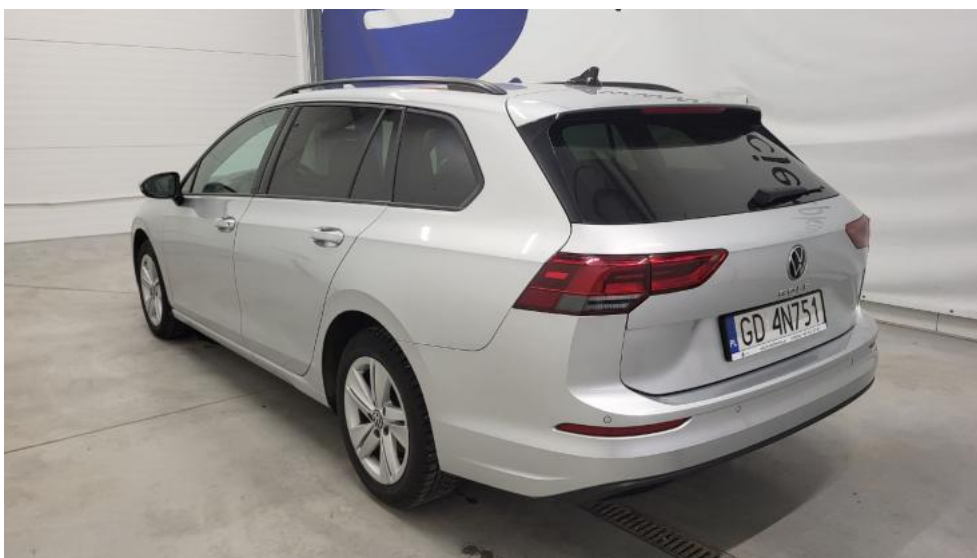
**Photo 8.**

Przekątna tylna lewa

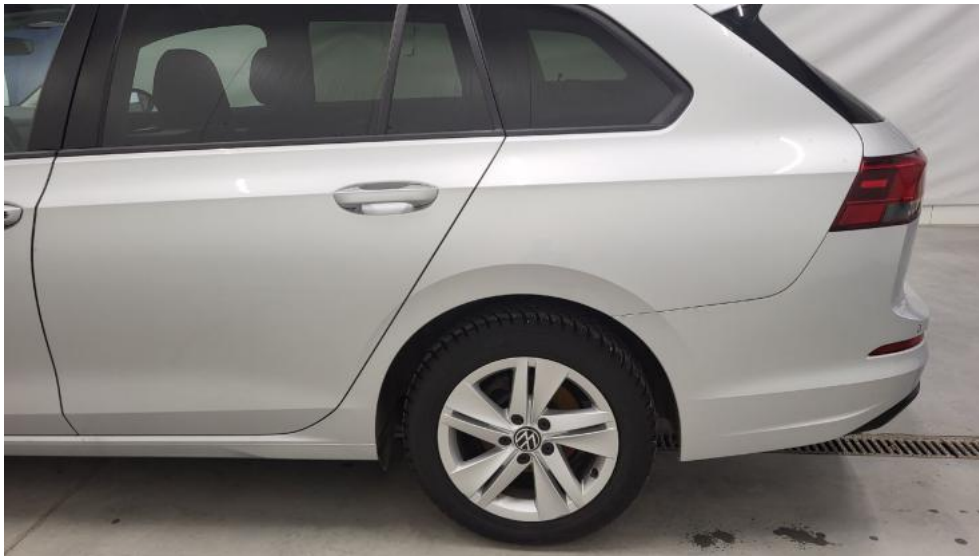
**Photo 9.**

Bok lewy z tyłu

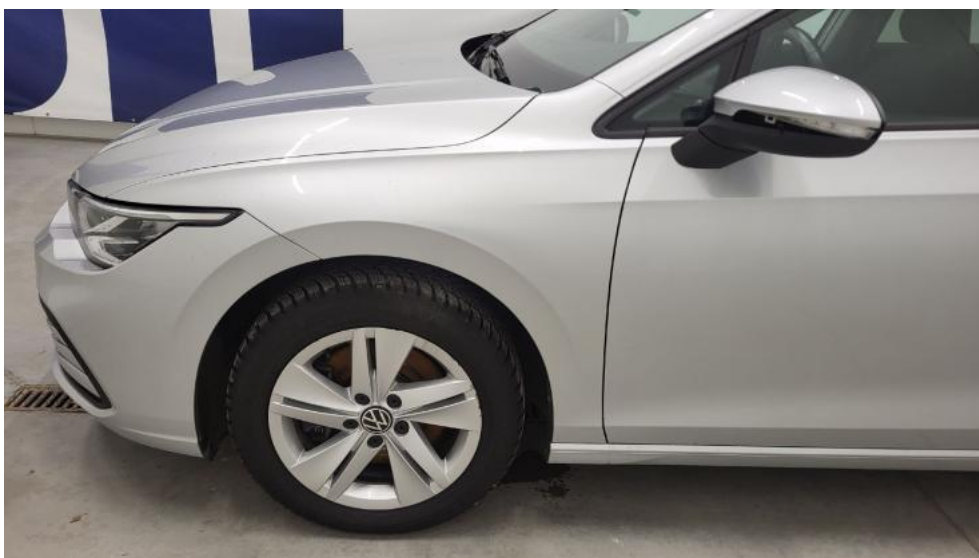
**Photo 10.**

Bok lewy z przodu

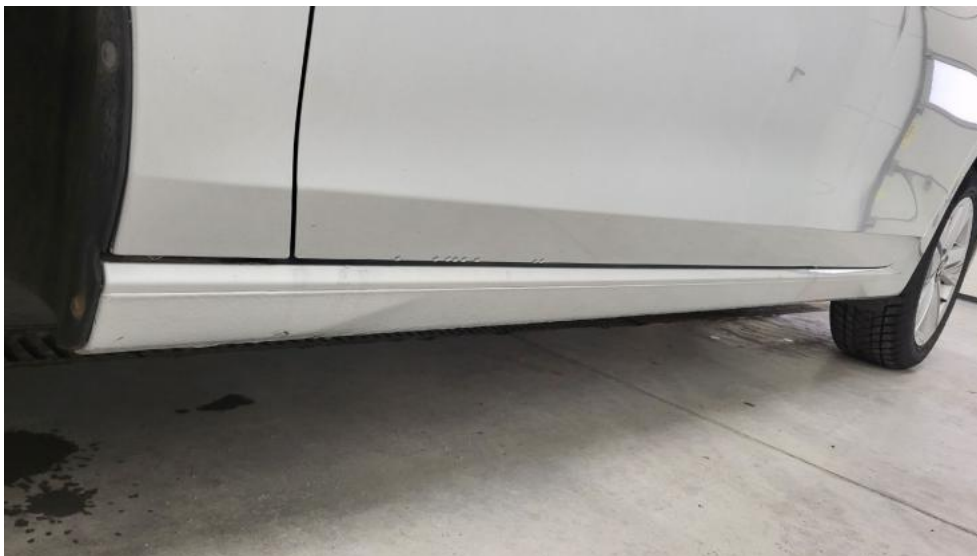
**Photo 11.**  
Próg lewy (widok od przodu)

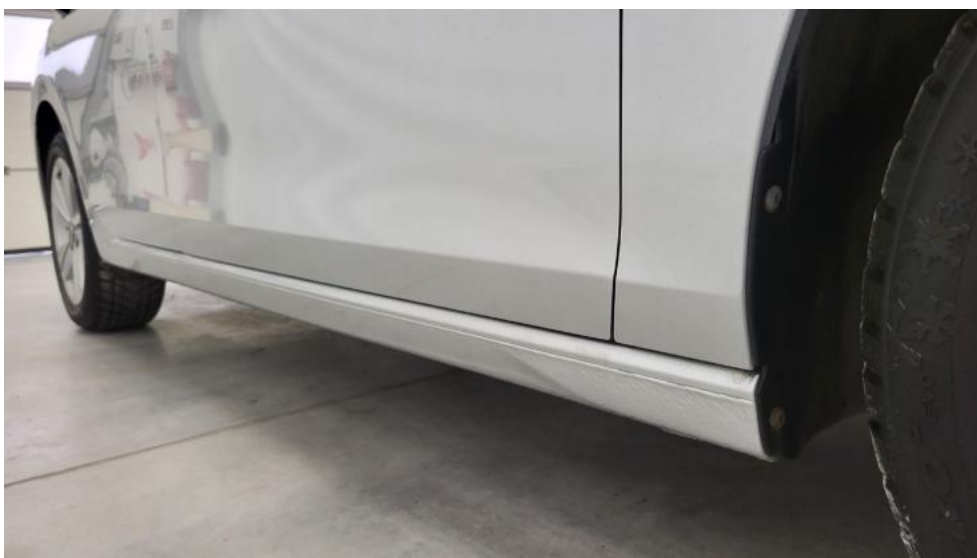
**Photo 12.**  
Próg prawy (widok od przodu)

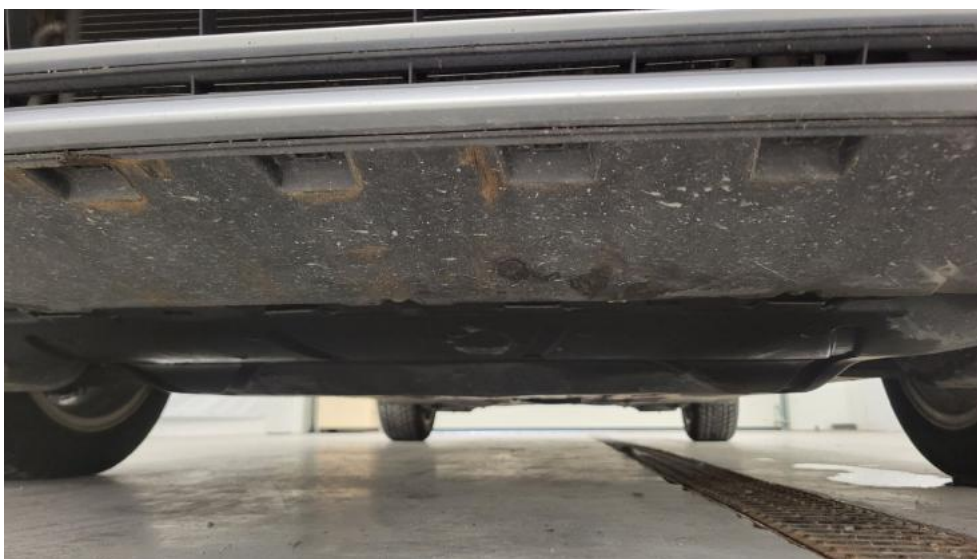
**Photo 13.**  
Spód pojazdu przód

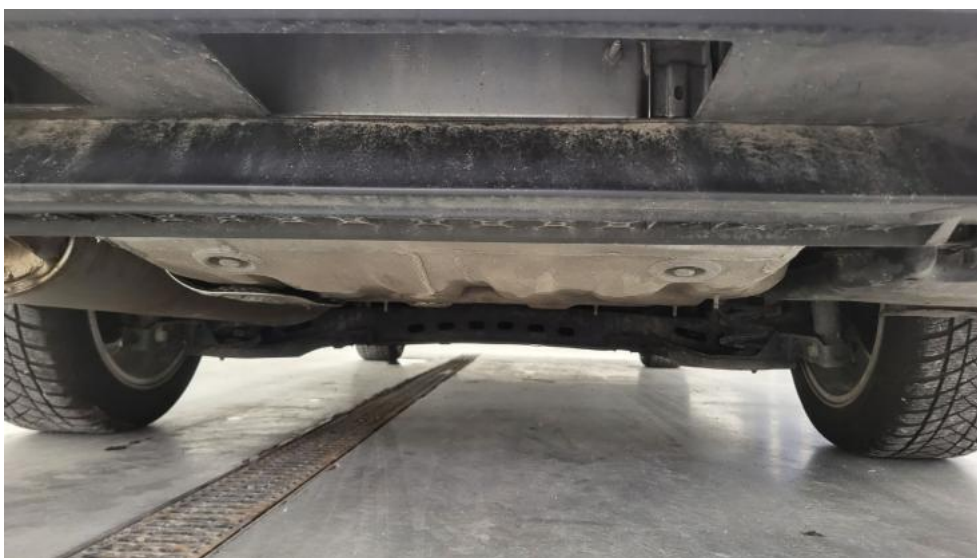
**Photo 14.**  
Spód pojazdu tył

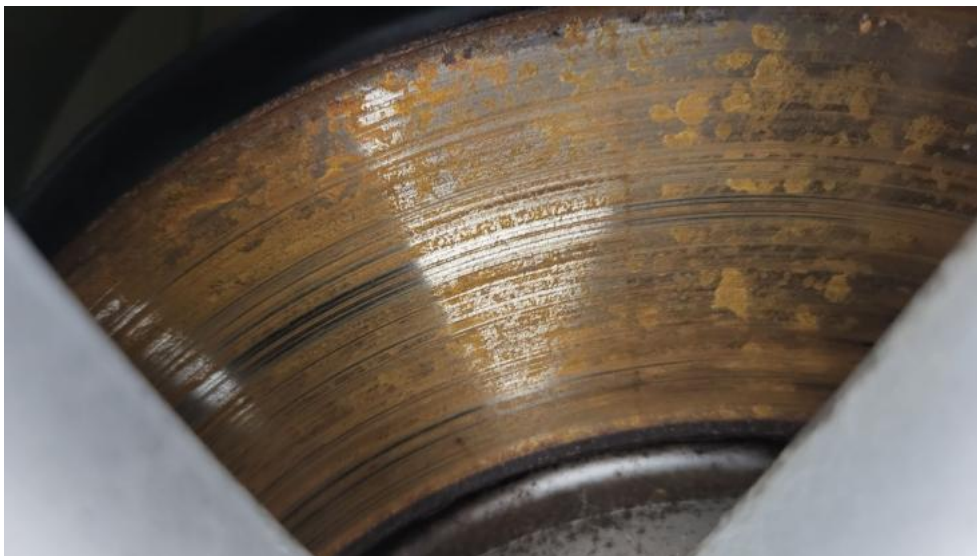
**Photo 15.**

Tarcza hamulcowa przednia prawa

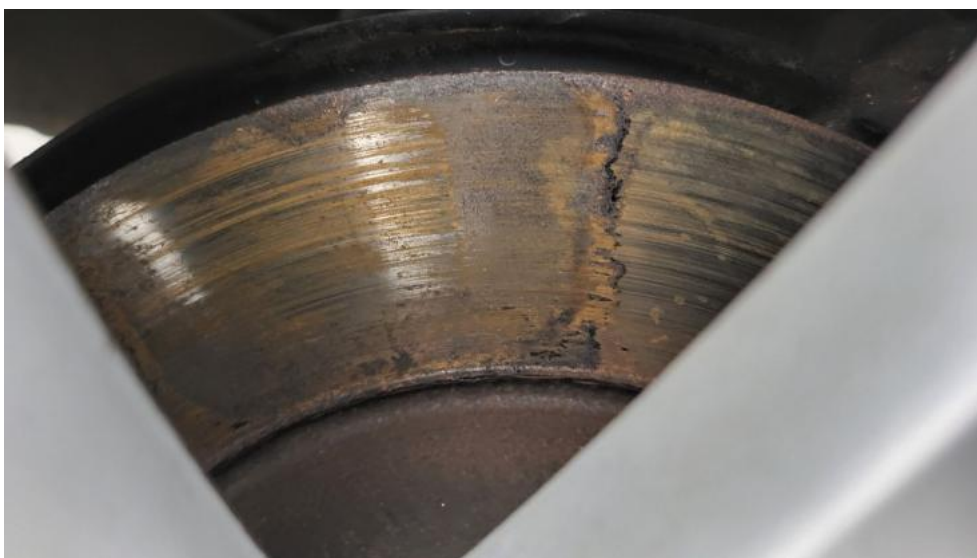
**Photo 16.**

Tarcza hamulcowa tylna prawa

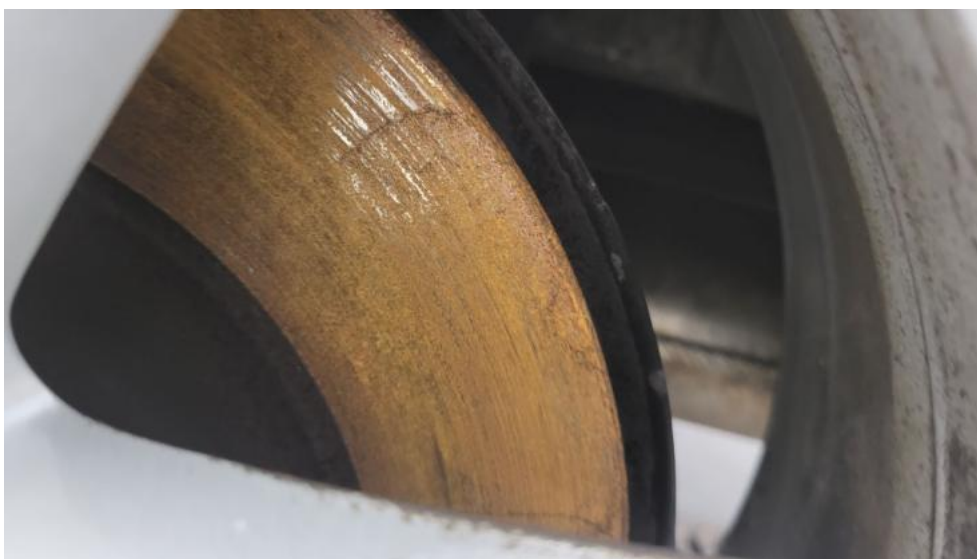
**Photo 17.**

Tarcza hamulcowa tylna lewa

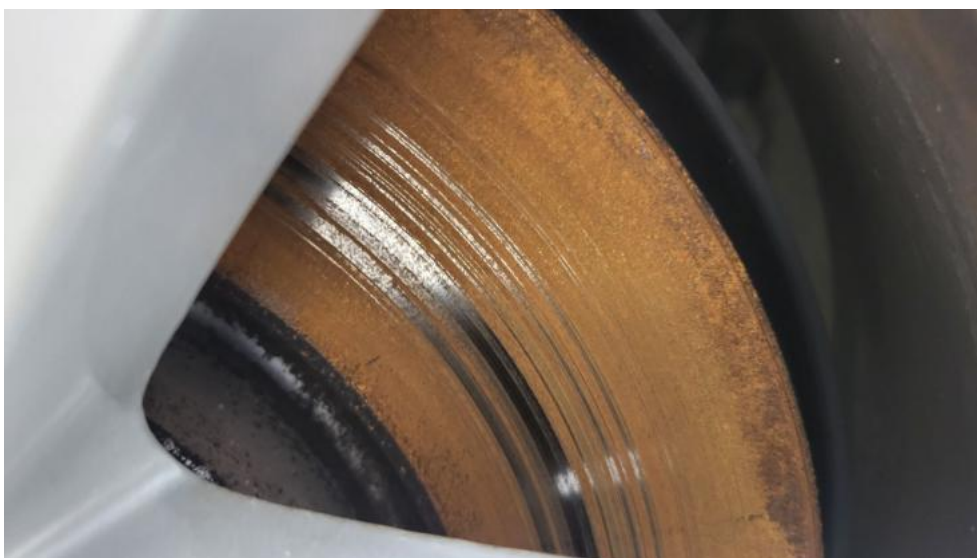
**Photo 18.**

Tarcza hamulcowa przednia lewa

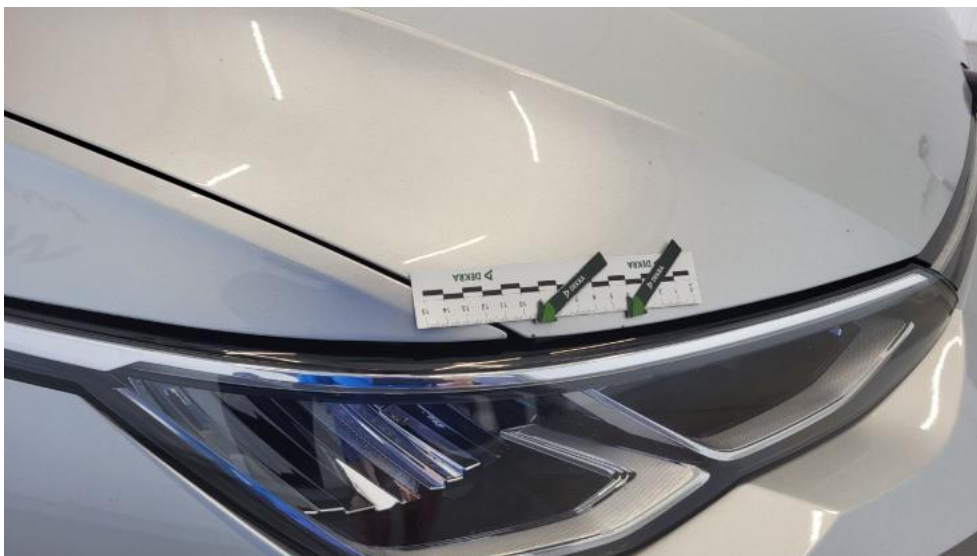
**Photo 42.**  
Pokrywa komory silnika - zdjęcie poglądowe 1

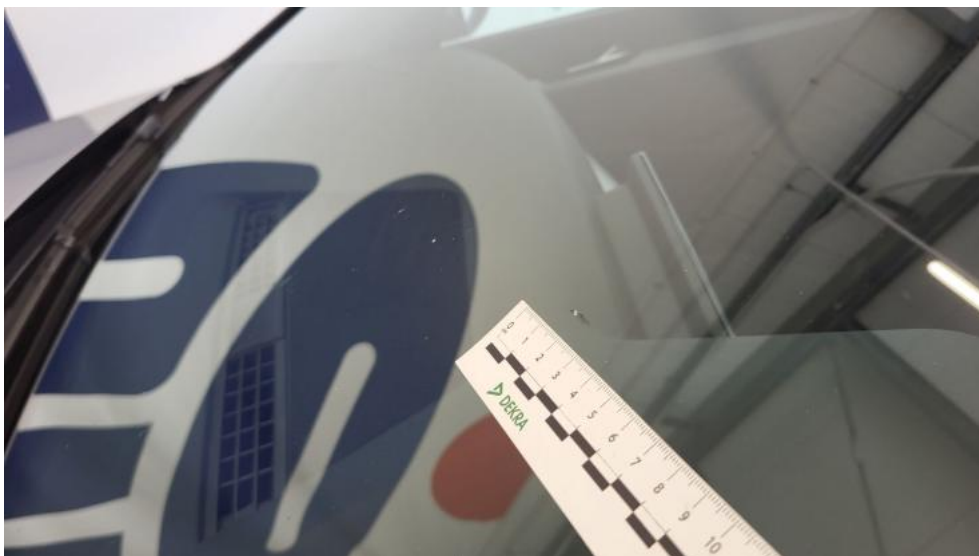
**Photo 46.**

Szyba czołowa - zdjęcie poglądowe 1

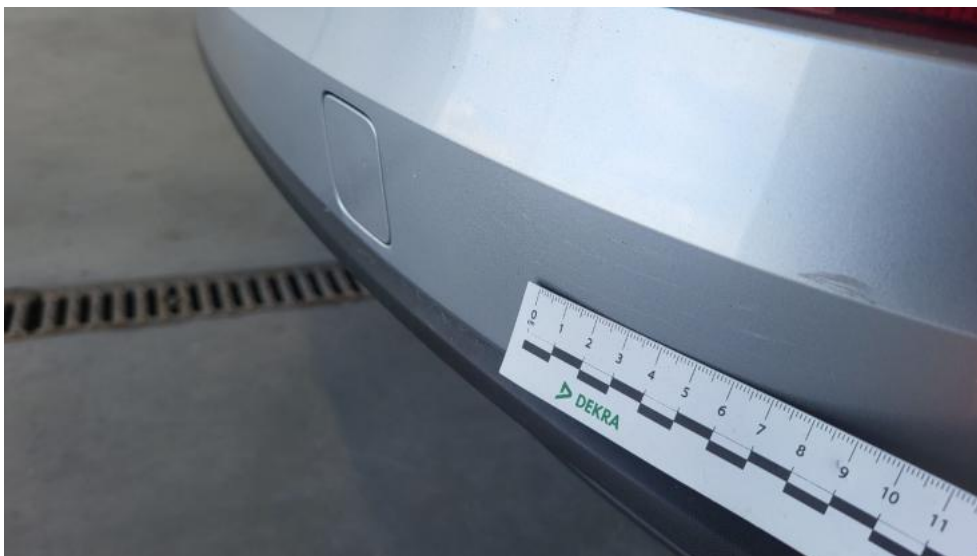
**Photo 56.**

Zderzak tylny - Rysa/odprysk 1
