Nr zlecenia DEKRA: PKOL(W)/LODZ/91639/26/09/30  
Nr zlecenia/szkody: 23/038184  
Data zlecenia: 30-09-2026

**DEKRA Polska - Centrala**  
02-673 Warszawa, ul. Konstruktorska 12A

| Producent | LAND ROVER |
| Typ/wersja | Range Rover 3.0TD V6 HSE EU6 |

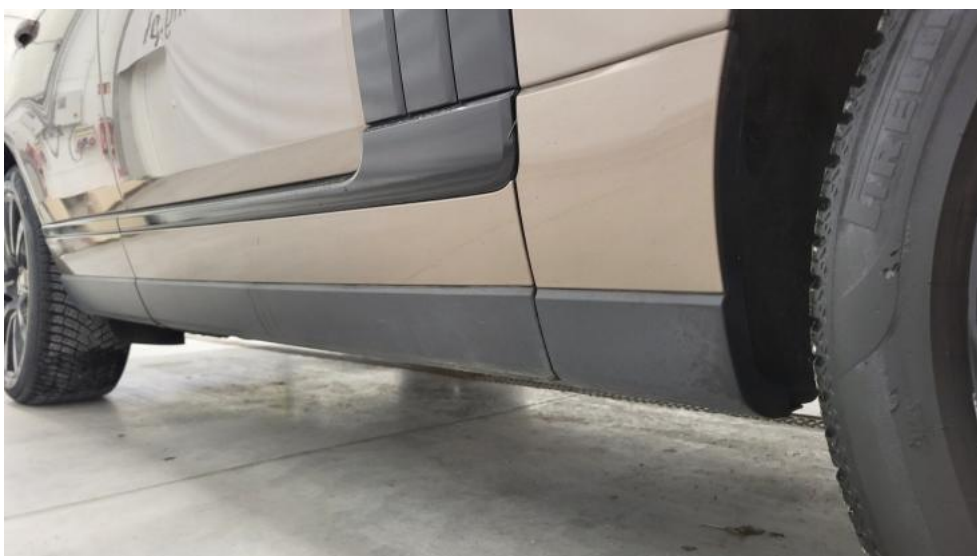
**Fot. 12.**  
Próg prawy (widok od przodu)

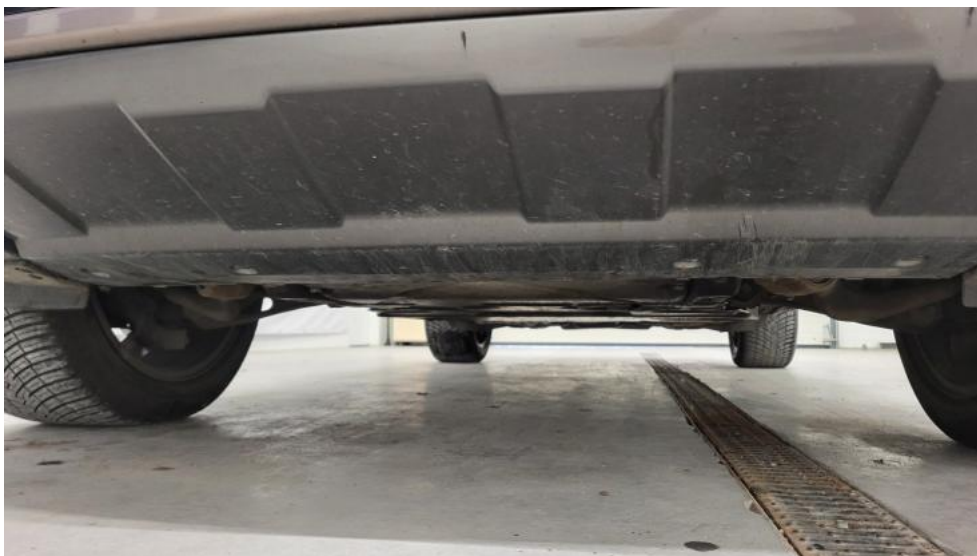
**Fot. 13.**  
Spód pojazdu przód

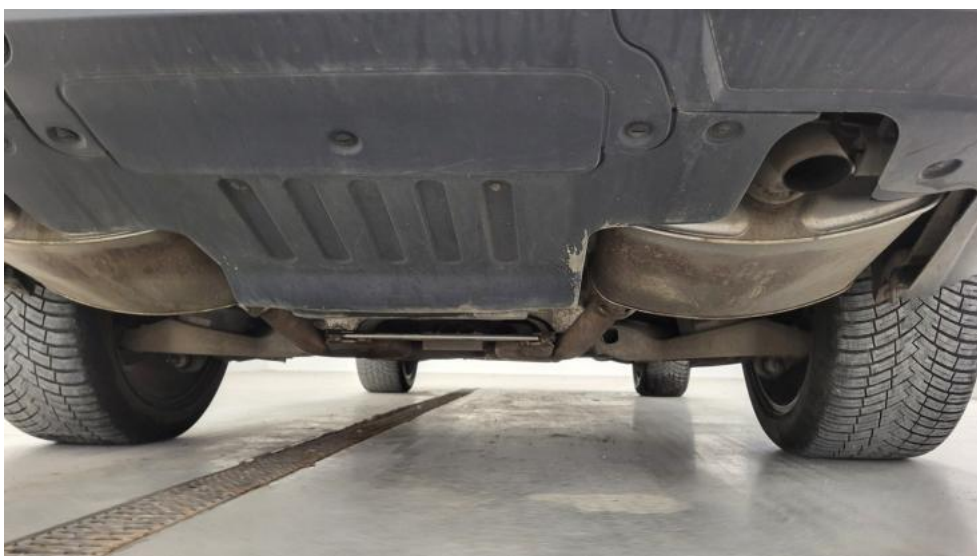
**Fot. 14.**  
Spód pojazdu tył

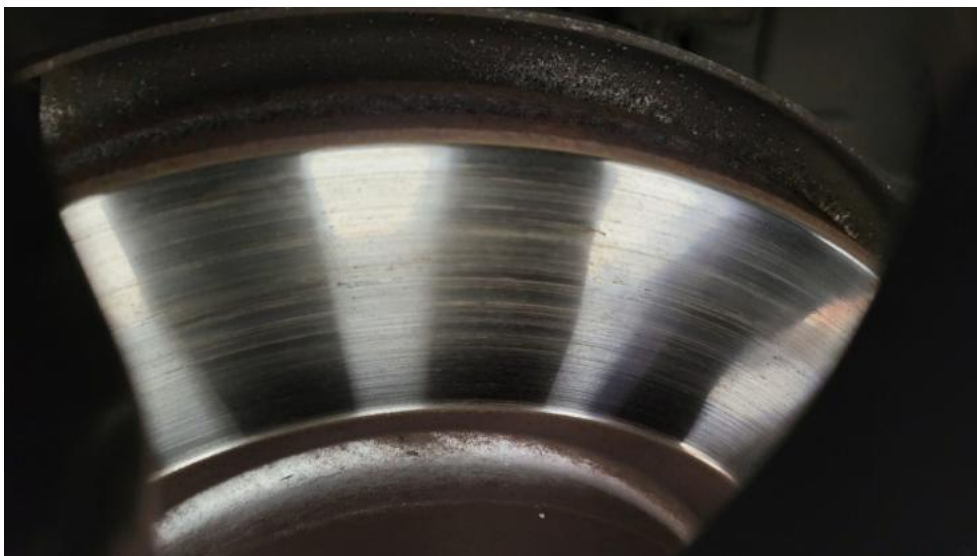
**Fot. 15.**

Tarcza hamulcowa przednia prawa

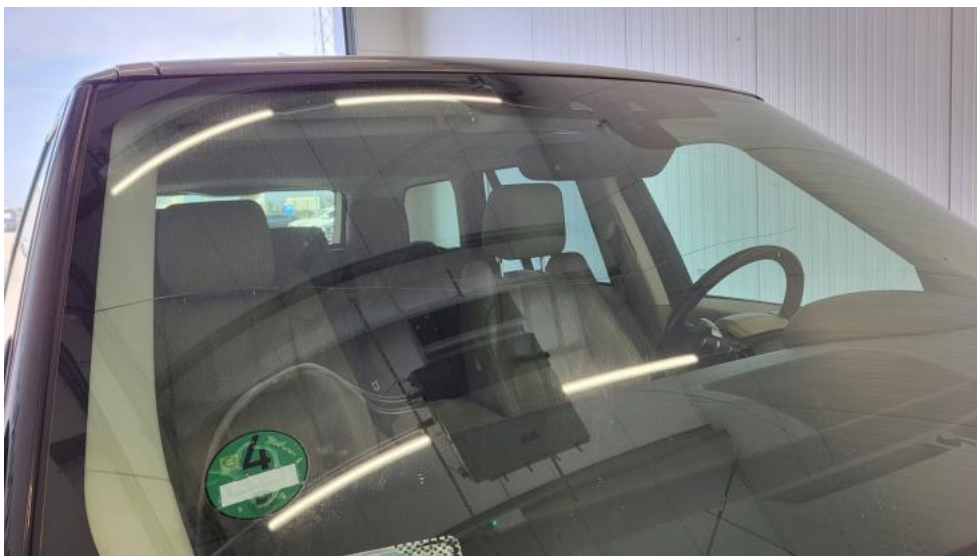
**Fot. 55.**

Szyba czołowa - zdjęcie poglądowe 1

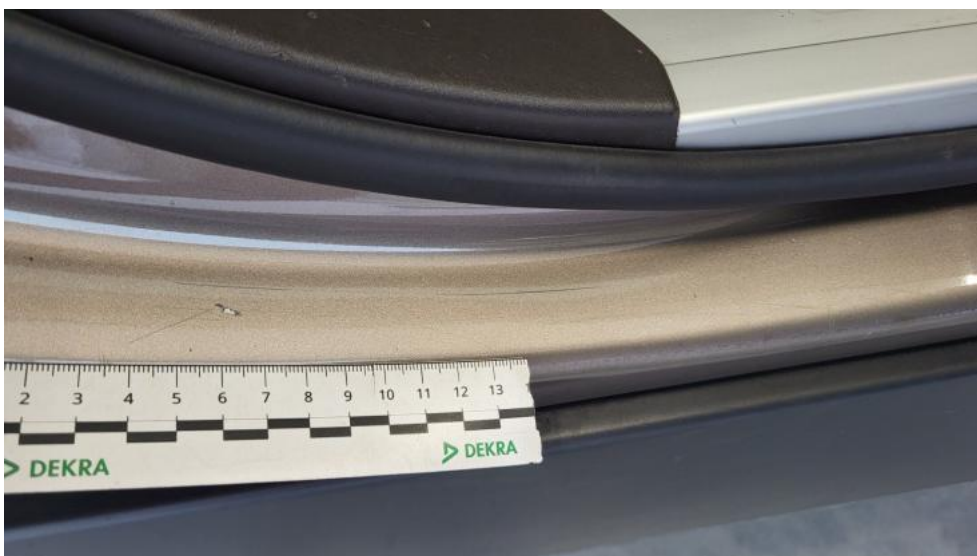
**Fot. 70.**

Próg P - Rysa/odprysk 1

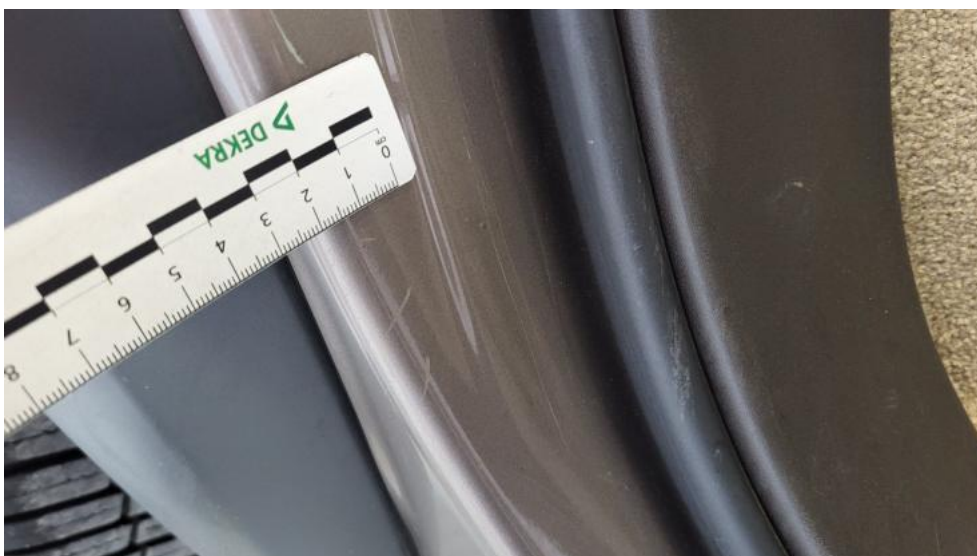
**Fot. 72.**  
Błotnik tylny P / Ściana boczna P - Rysa/odprysk 1

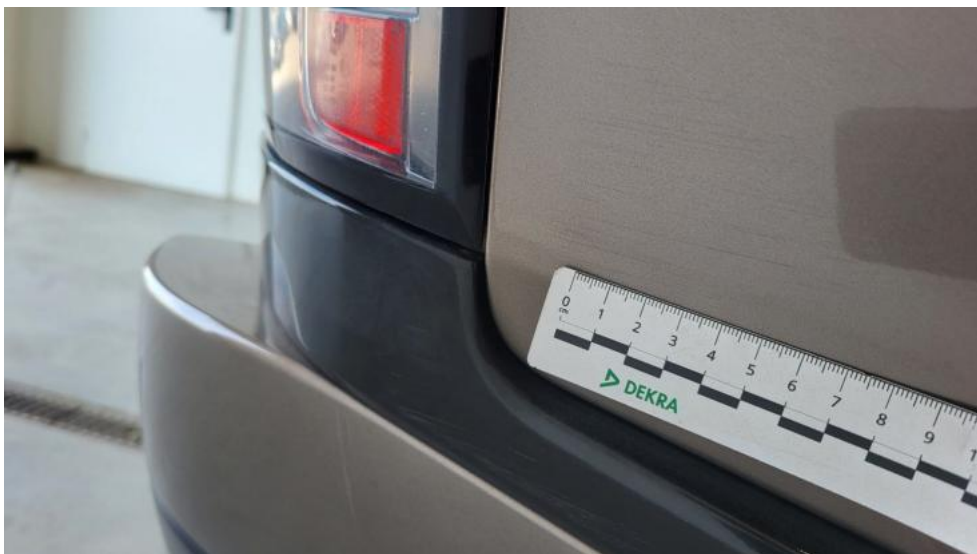
**Fot. 73.**

Błotnik tylny P / Ściana boczna P - Rysa/odprysk 2

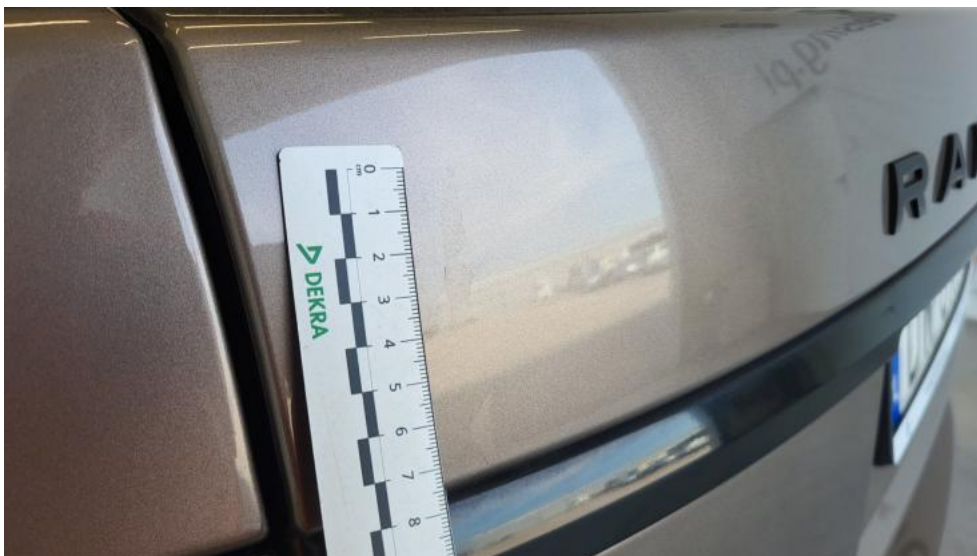
**Fot. 77.**

Pokrywy bagażnika - Inne 1

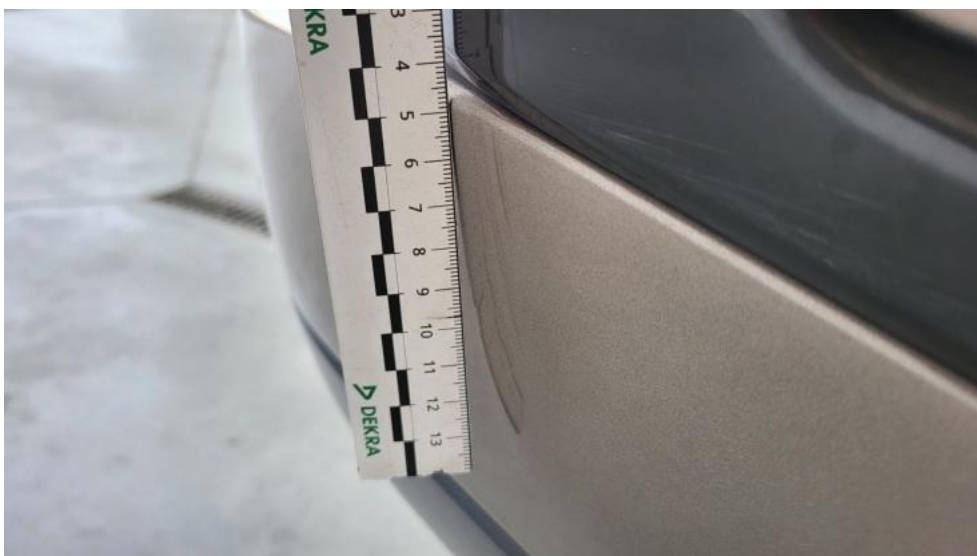
**Fot. 78.**

Zderzak tylny - Rysa/odprysk 1

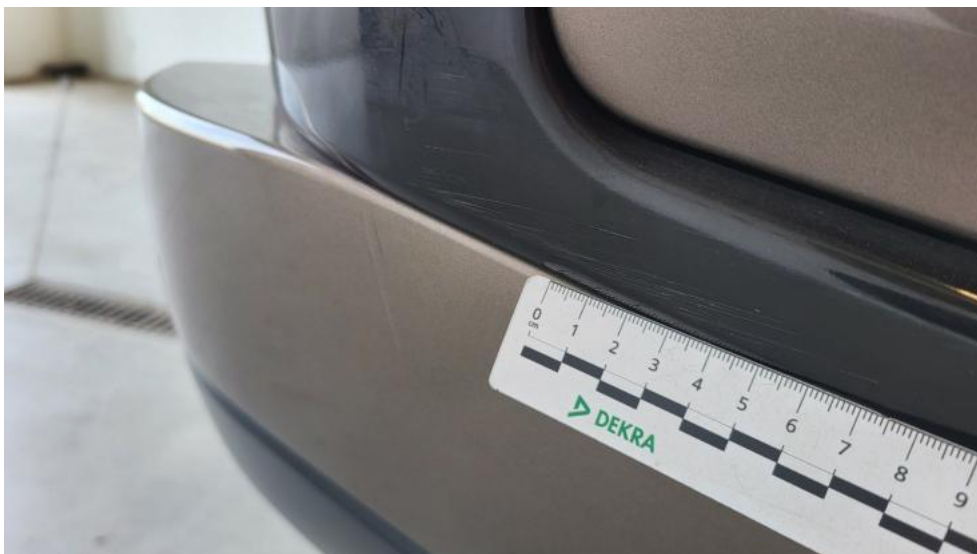
**Fot. 79.**

Zderzak tylny cz P - Rysa/odprysk 1

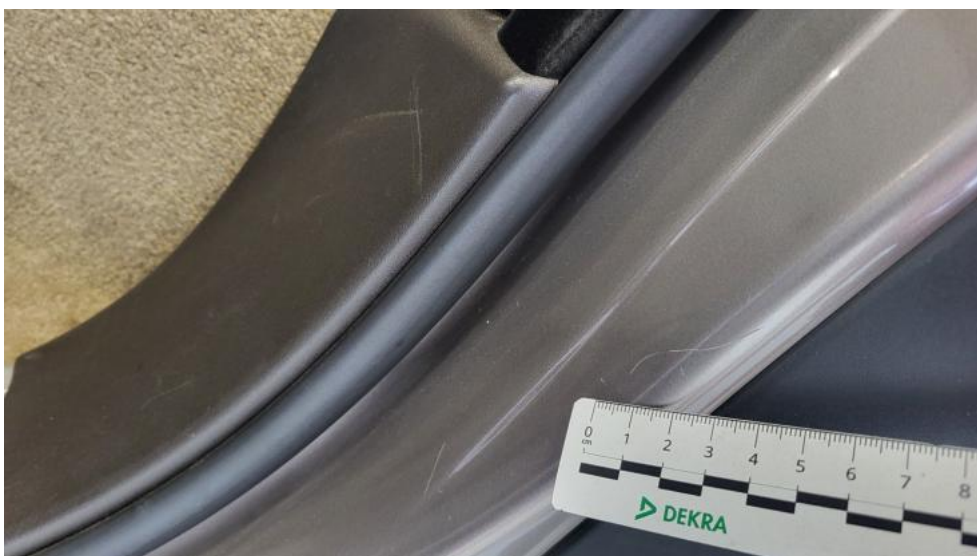
**Fot. 80.**

Ścianka tylna L / Ścianka boczna L - Rysa/odprysk 1

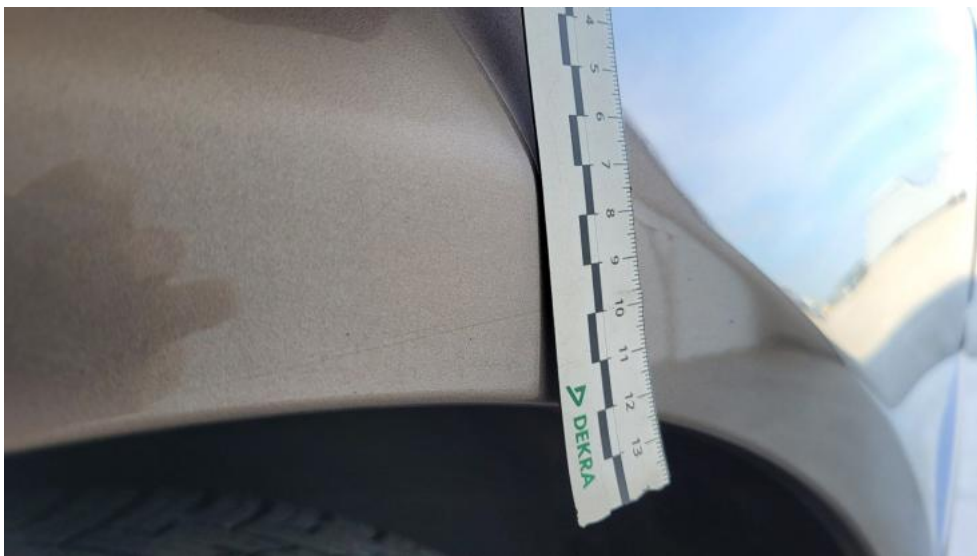
**Fot. 81.**

Błotnik tylny L / Ściana boczna L - Wgniecenie/odkształcenie 1

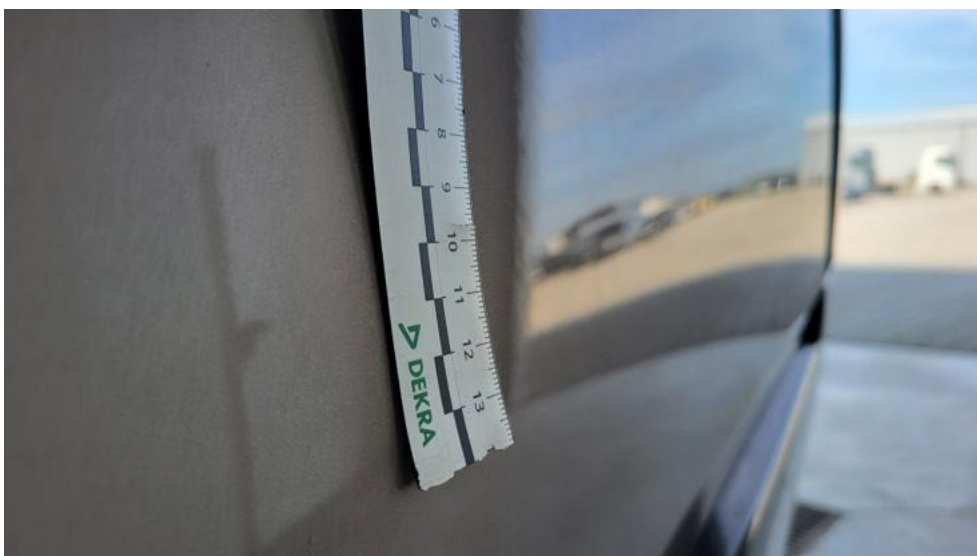
**Fot. 82.**

Błotnik tylny L / Ściana boczna L - Wgniecenie/odkształcenie 2

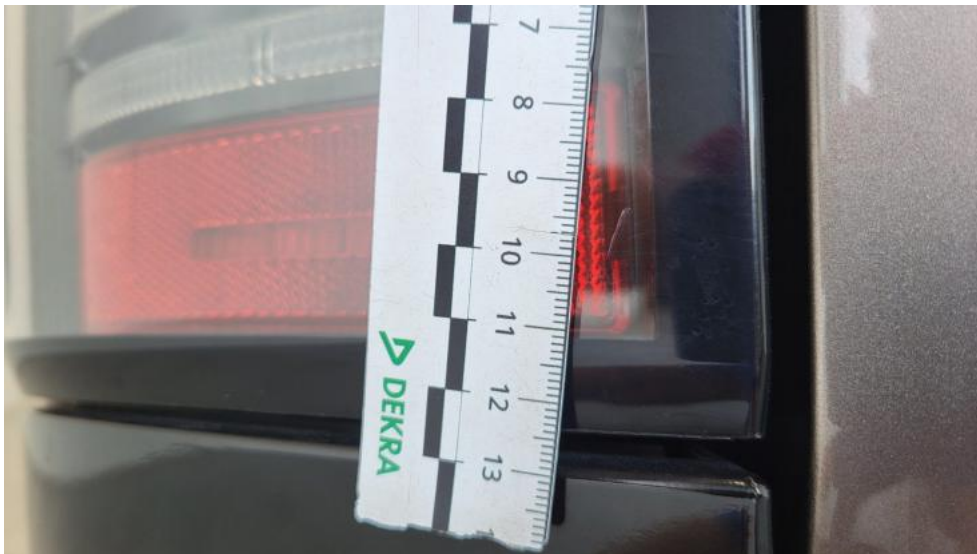
**Fot. 85.**

Lampa zespolona tylna L - Rysa/odprysk 1

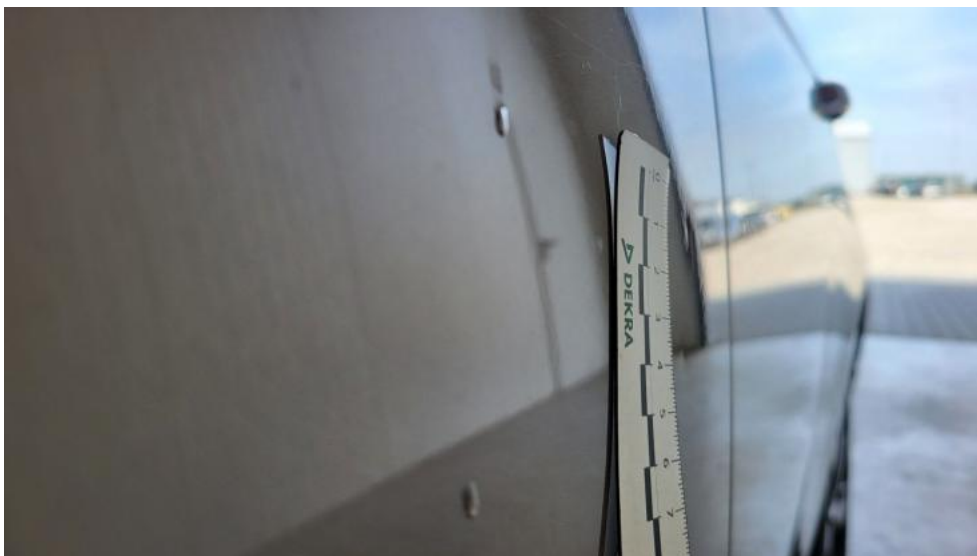
**Fot. 89.**

Drzwi przed L - Wgniecenie/odkształcenie 2

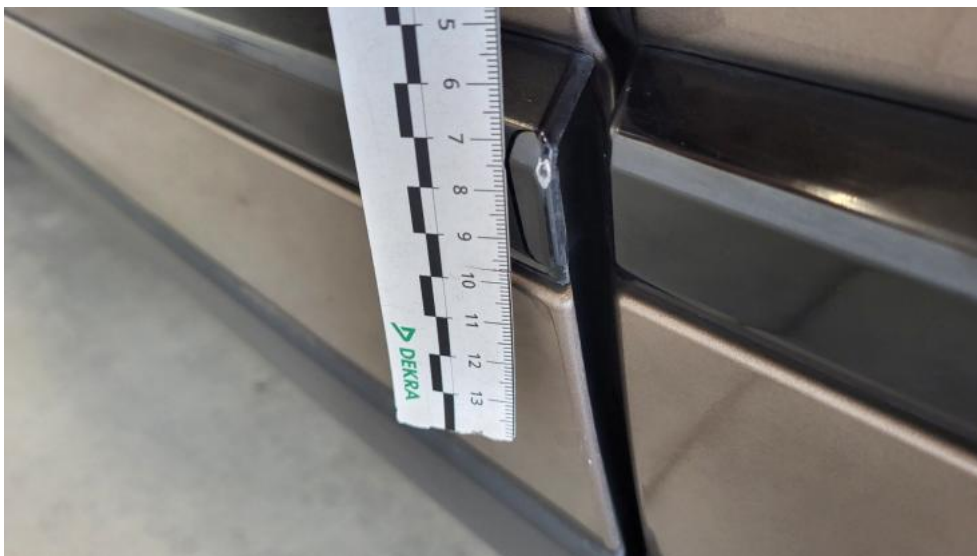
**Fot. 91.**

Listwa drzwi przednich L - Rysa/odprysk 1

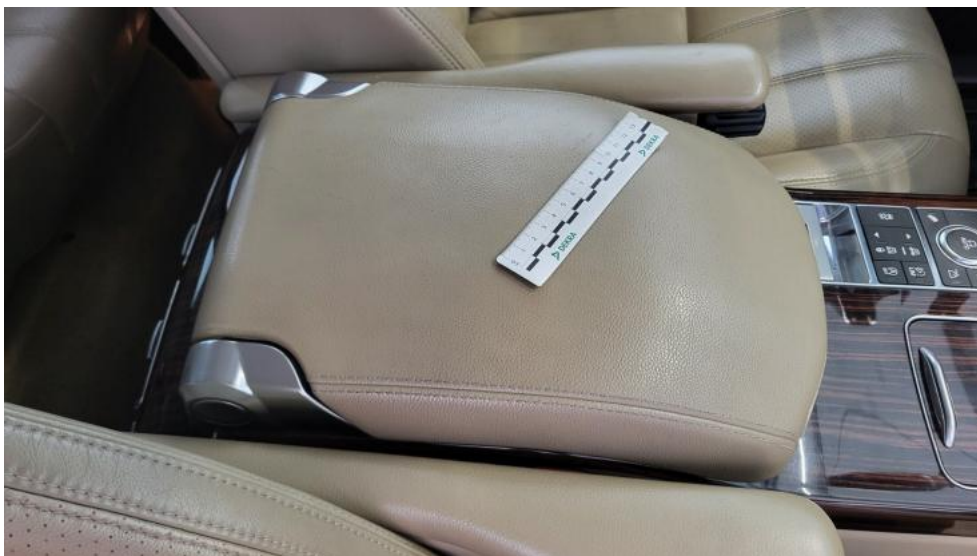
**Fot. 97.**

Podłokietnik środkowy przedni - Inne 1

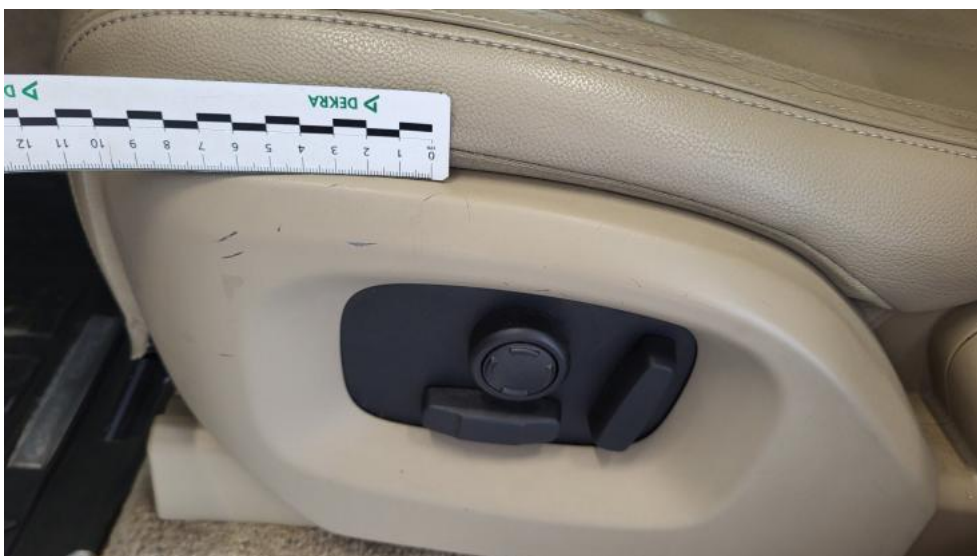
**Fot. 98.**

Fotel prz. lew. - Rysa/odprysk 1

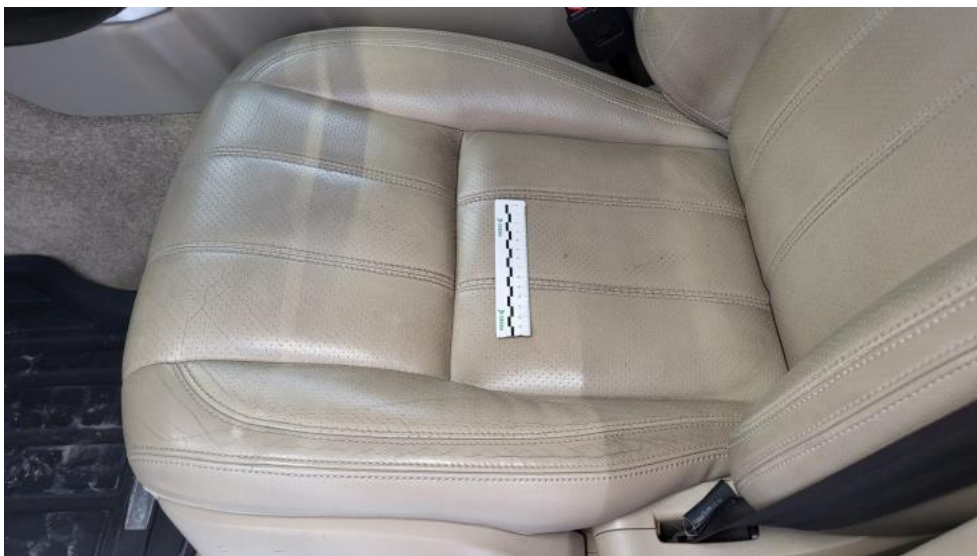
**Fot. 99.**  
Fotel prz. lew. - Inne 1

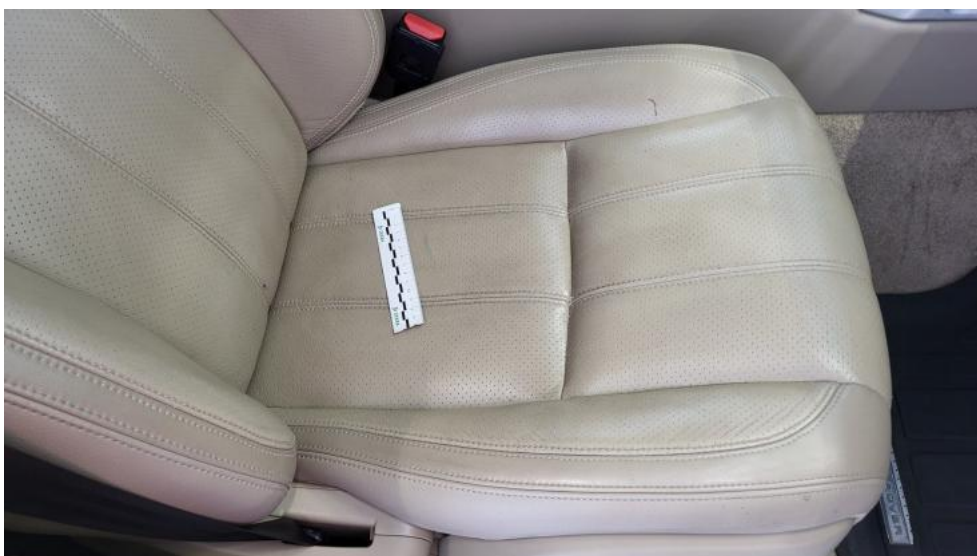
**Fot. 100.**  
Fotel prz. praw. - Inne 1

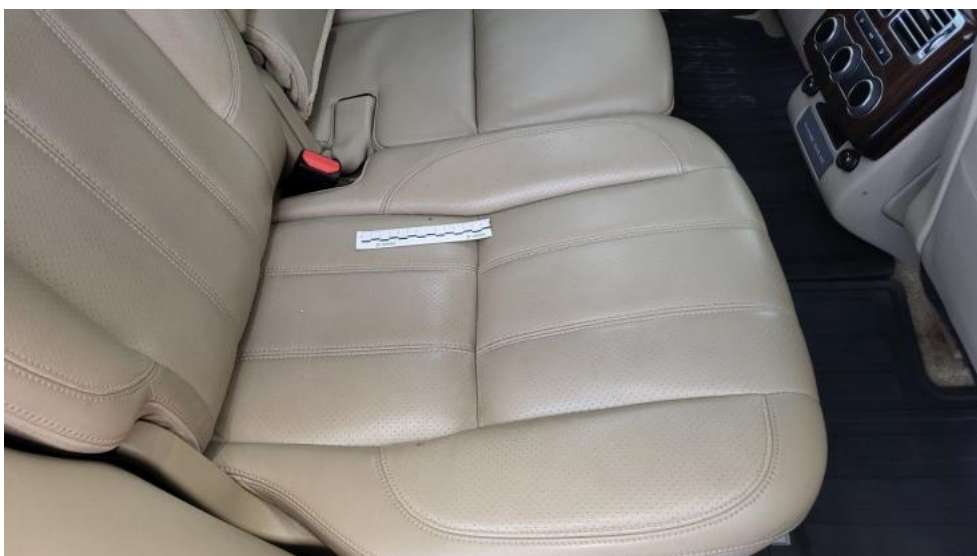
**Fot. 102.**  
Kanapa tyl. - Inne 1

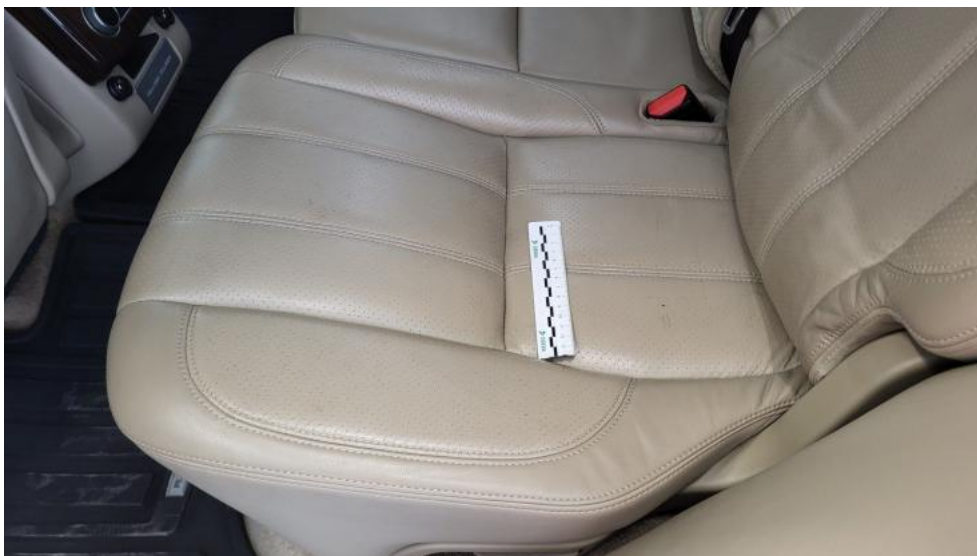
**Fot. 103.**  
Kanapa tyl. - Inne 2

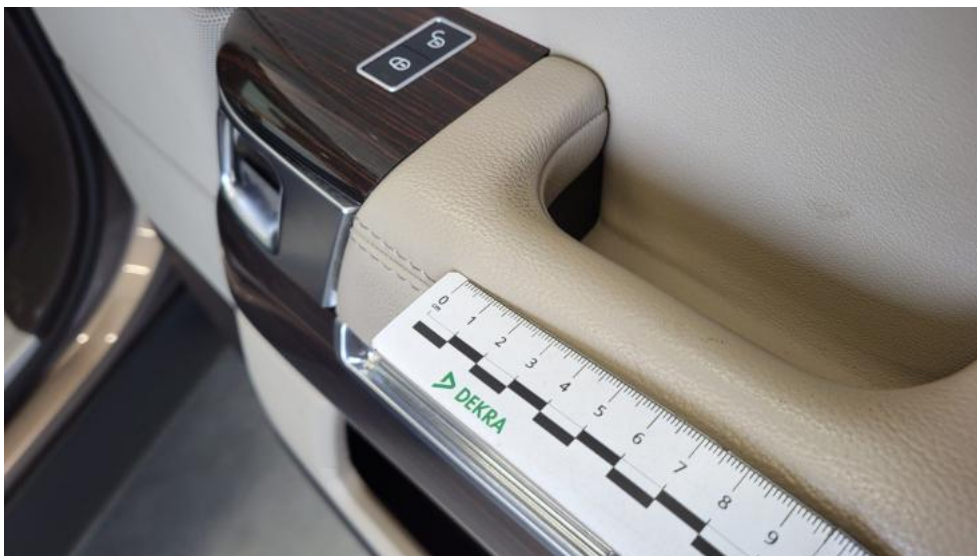
**Fot. 105.**

Uchwyt drzwi prze P - Rysa/odprysk 1

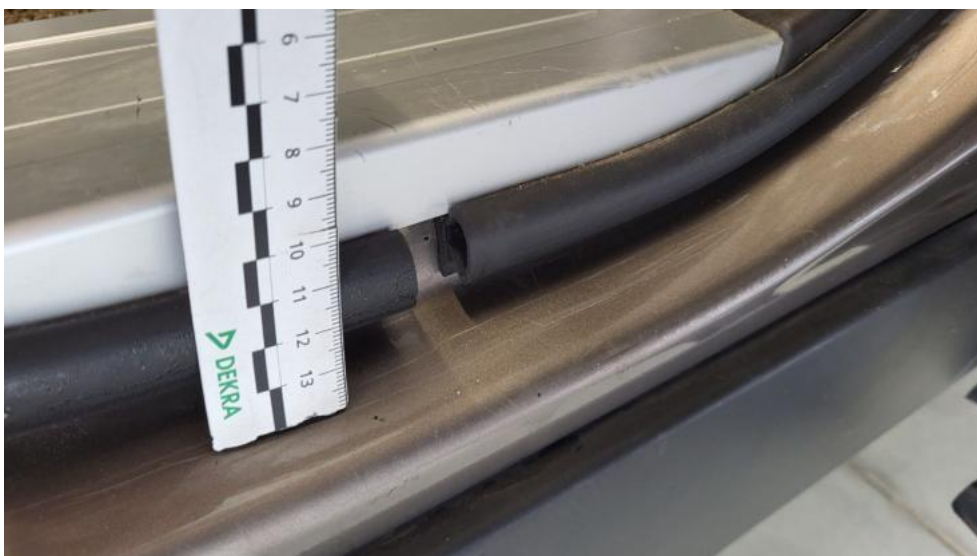
**Fot. 106.**

Uszczelka drzwi tylnych P - Inne 1

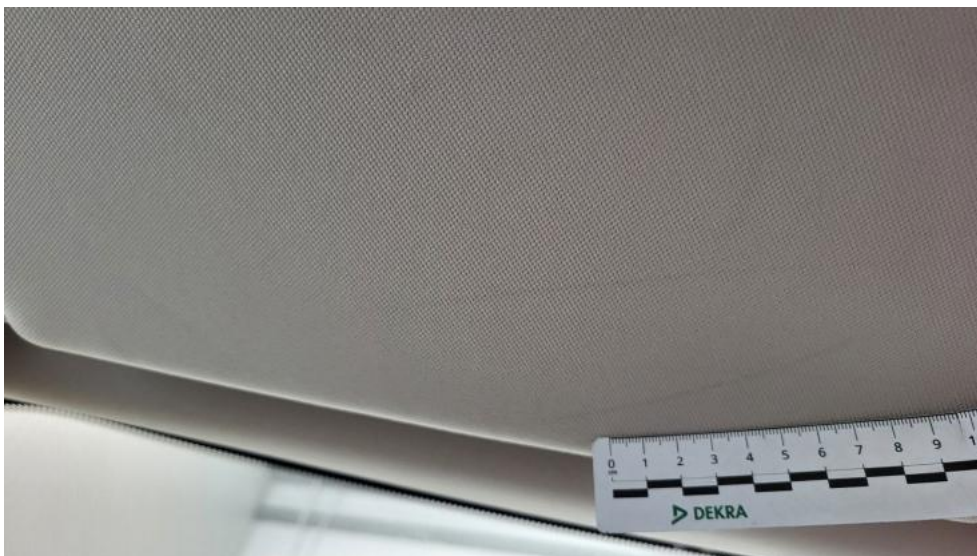
**Fot. 107.**

Osłona p/słoneczna lewa - Inne 1

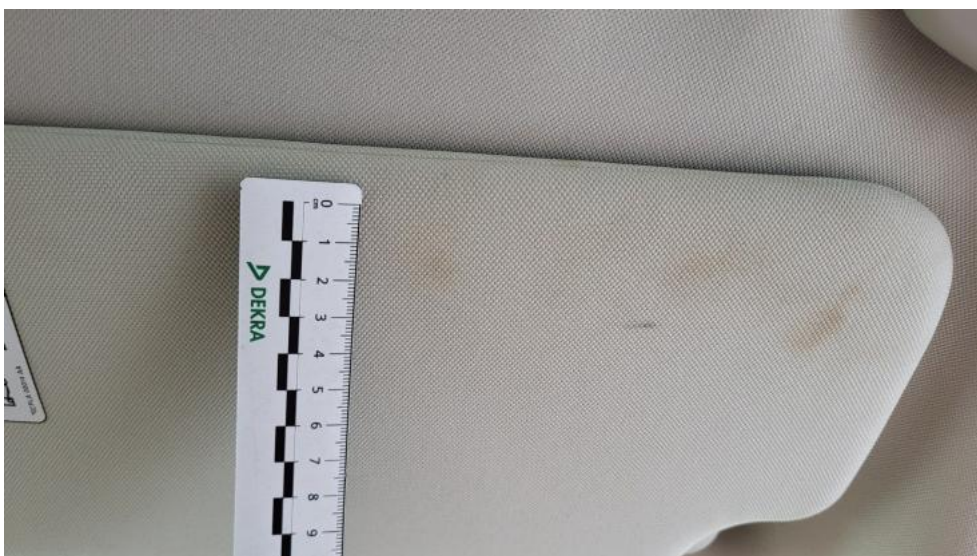
**Fot. 108.**

Osłona p/słoneczna prawa - Inne 1

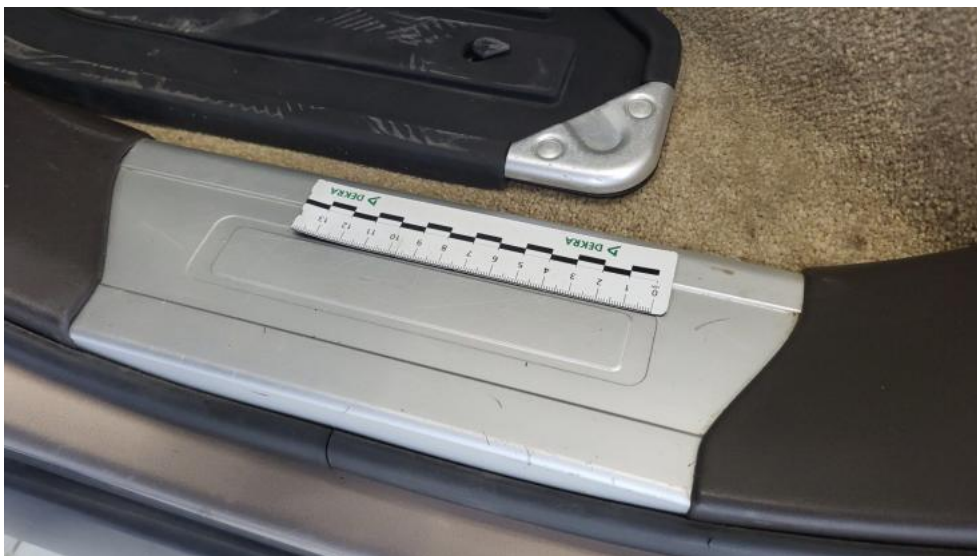
**Fot. 111.**

Listwy progowe lew. - Rysa/odprysk 1

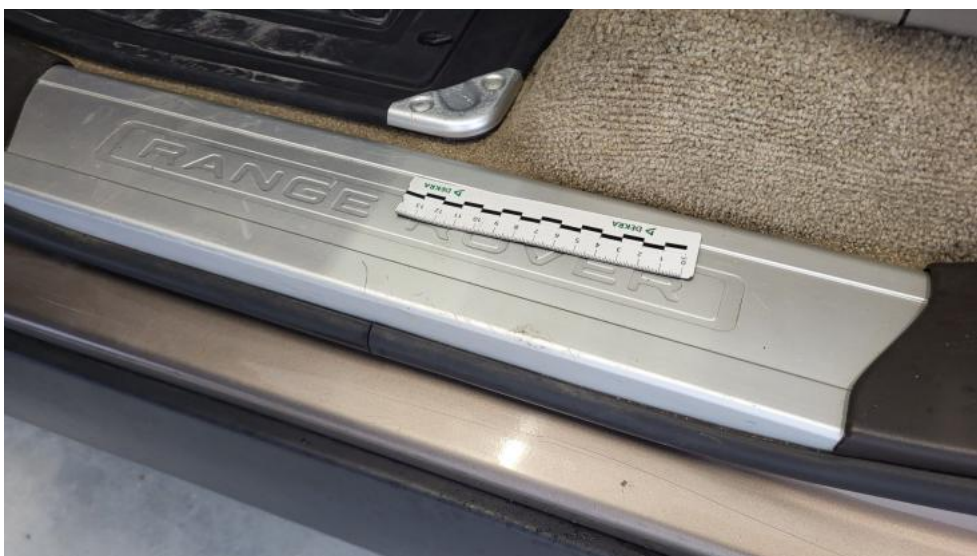
**Fot. 112.**

Listwy progowe lew. - Rysa/odprysk 2

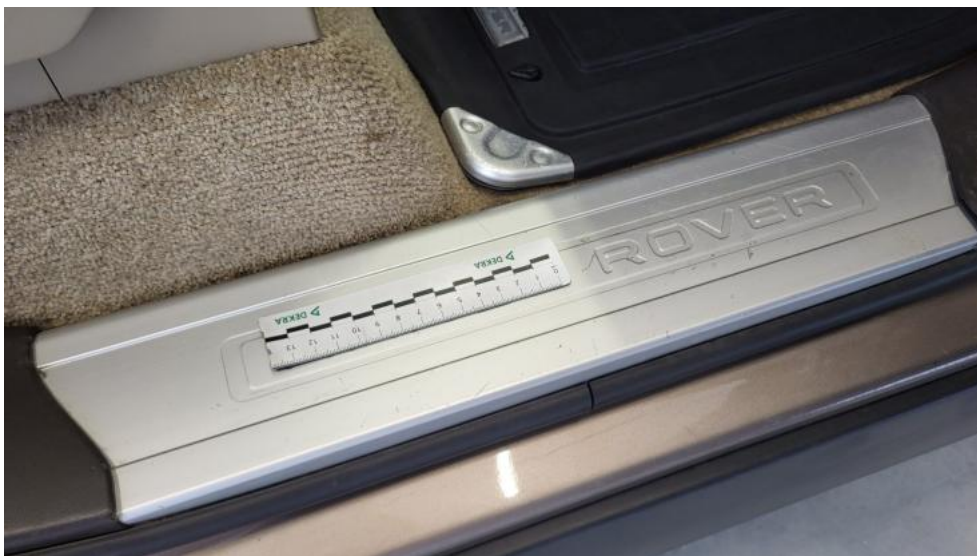
**Fot. 113.**

Listwy progowe praw. - Rysa/odprysk 1

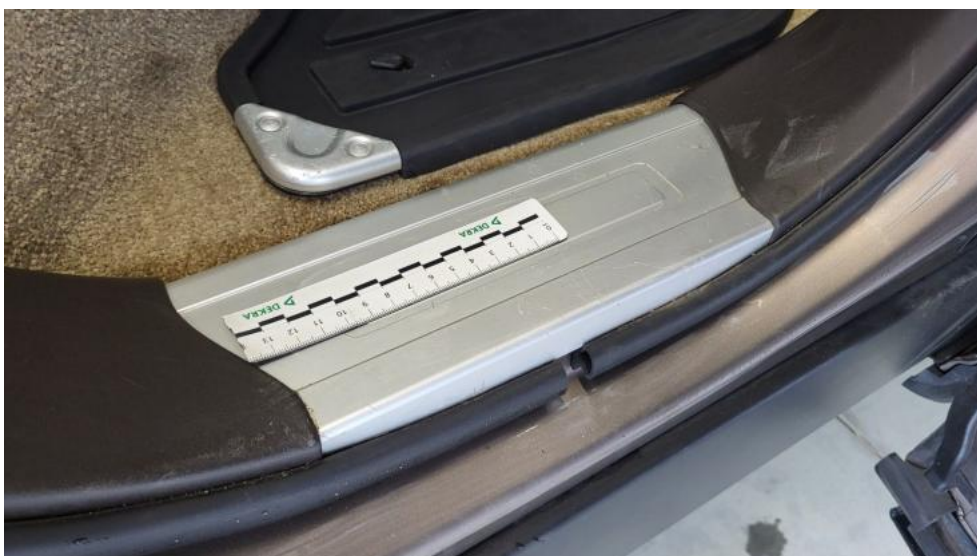
**Fot. 114.**

Listwy progowe praw. - Rysa/odprysk 2

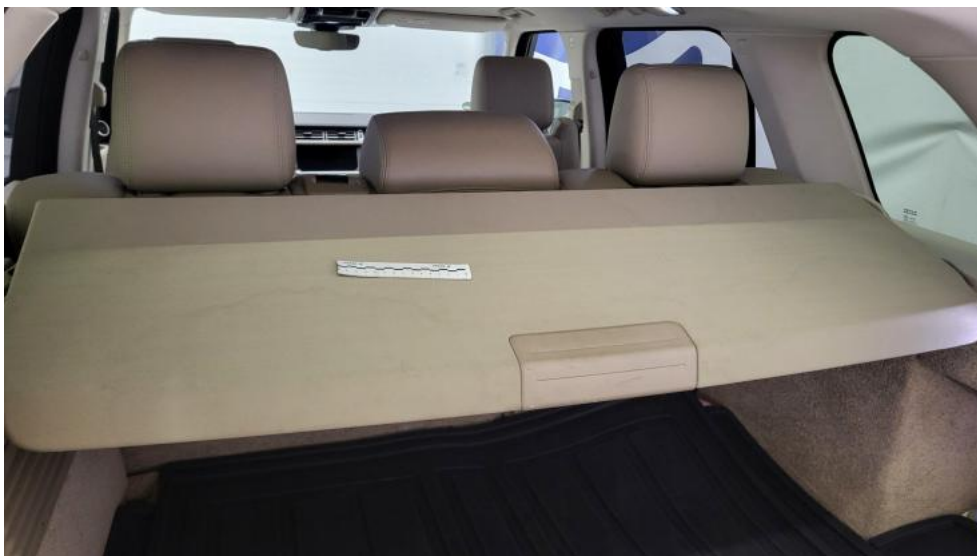
**Fot. 115.**

Półka/roleta tylna - Inne 1

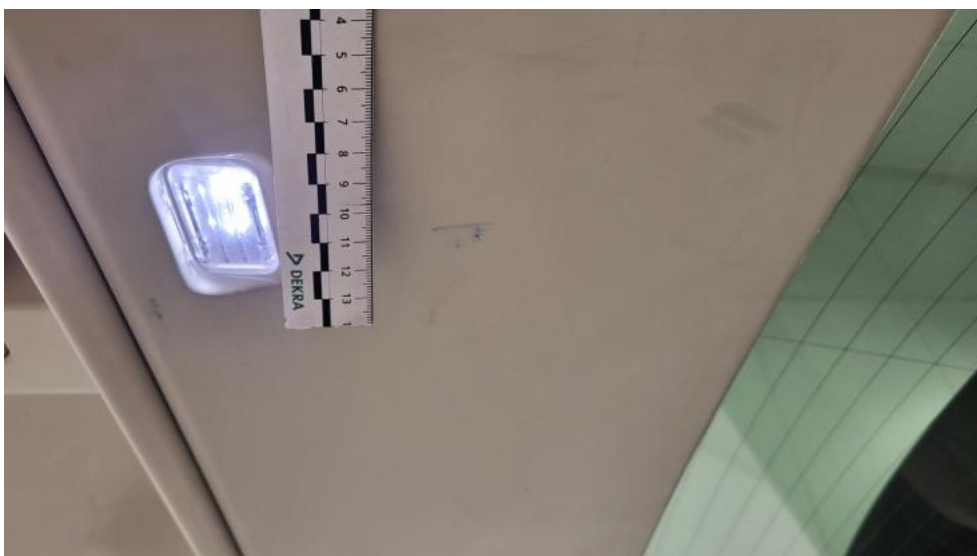
**Fot. 116.**

Wykładzina pokrywy tylnej - Inne 1

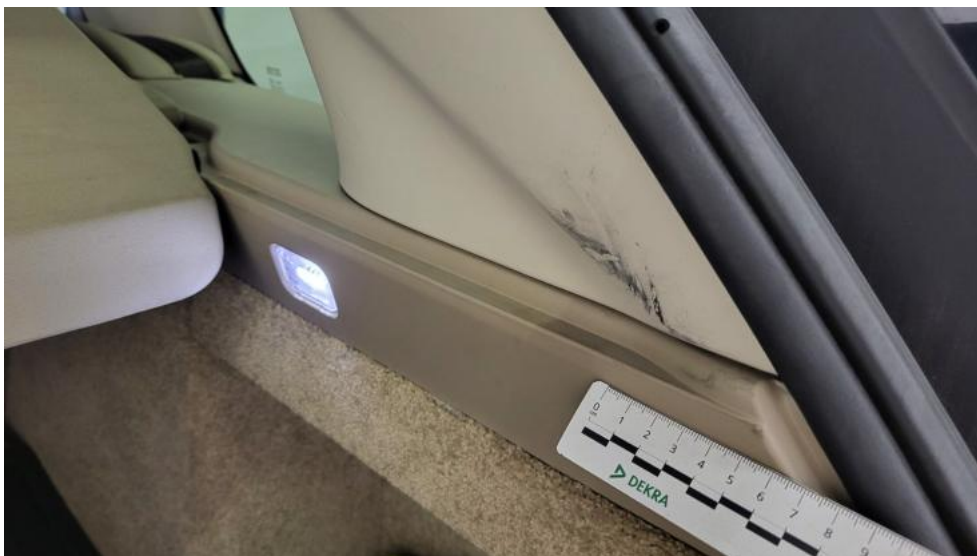
**Fot. 117.**

Wykładzina przestrzeni bagażowej - Inne 1

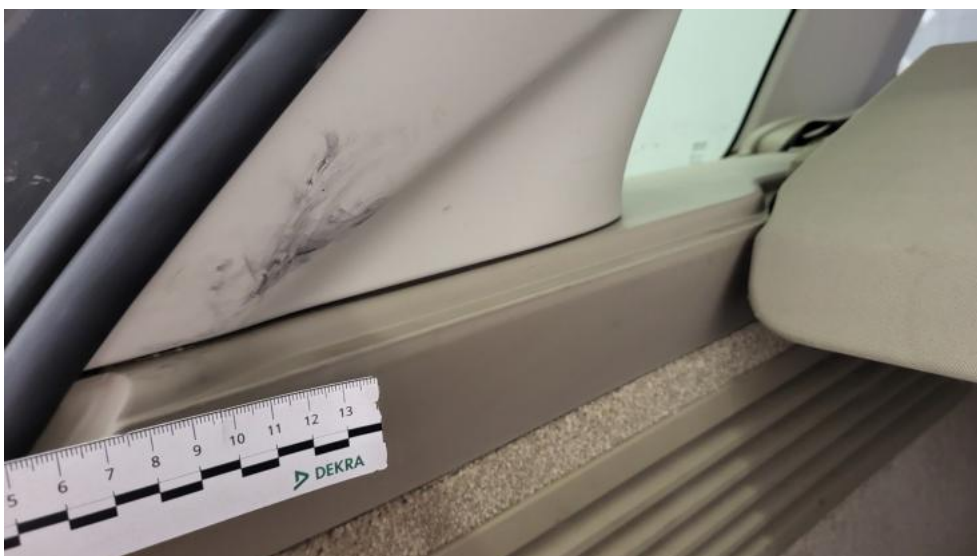
**Fot. 118.**

Wykładzina przestrzeni bagażowej - Inne 2
