DEKRA's commission No. : PKOL(W)/LODZ/91456/26/09/30  
commission/ damage No. : 21/036840  
Date of commission: 30-09-2026

| Manufacturer | HYUNDAI |
| Type / version | Elantra 1.6 Smart |
| Registration /record No. | WZ236EF |

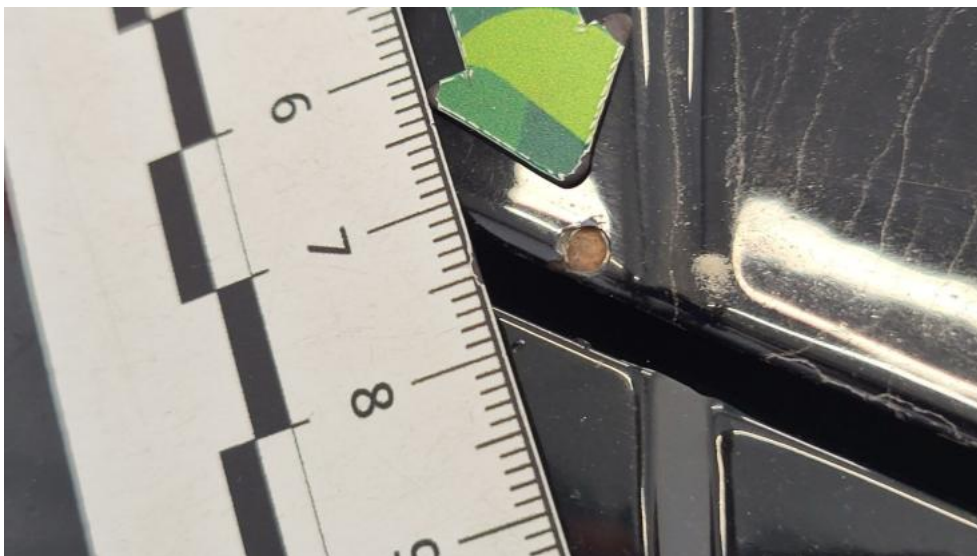
**Photo 43.**

Pokrywa komory silnika - Inne 1

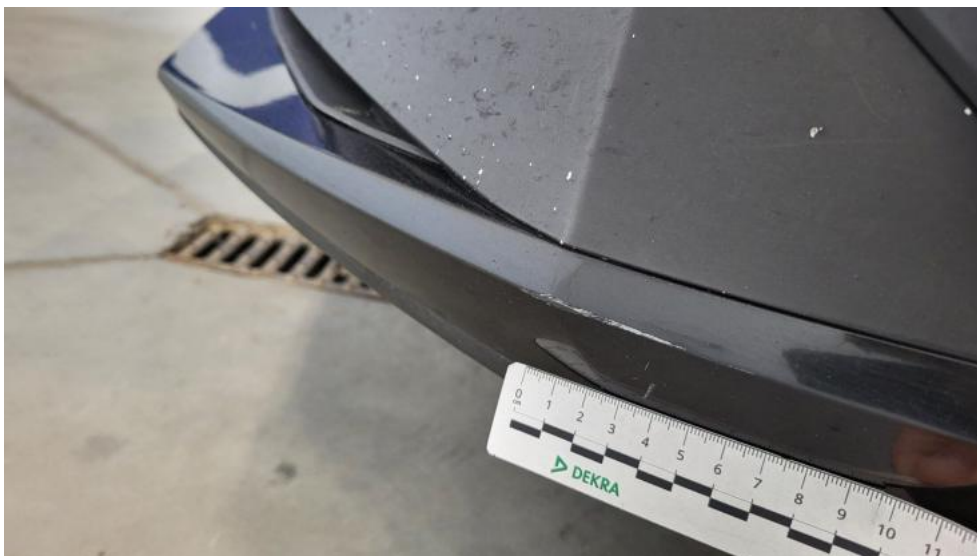
**Photo 47.**

Zderzak - Rysa/odprysk 2

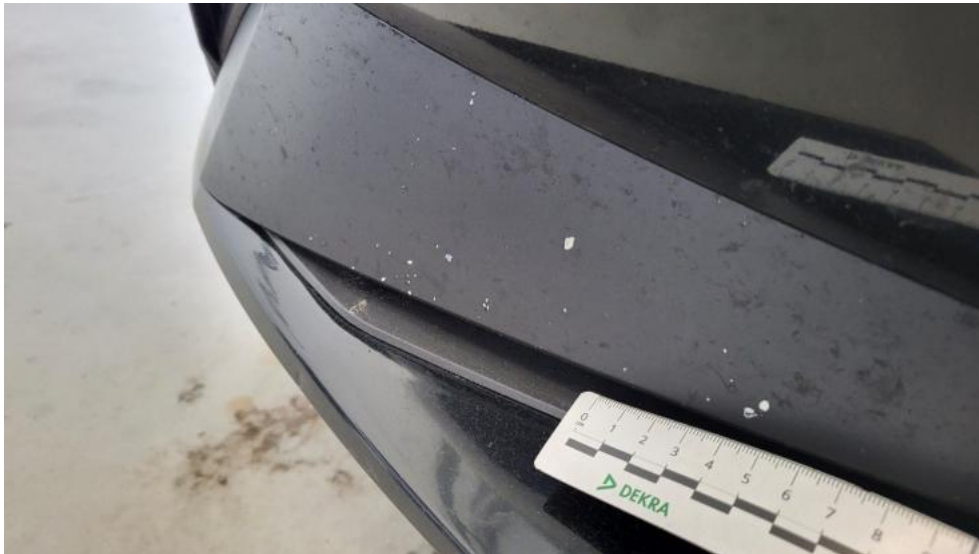
**Photo 51.**

Zderzak przedni cz P - Rysa/odprysk 1

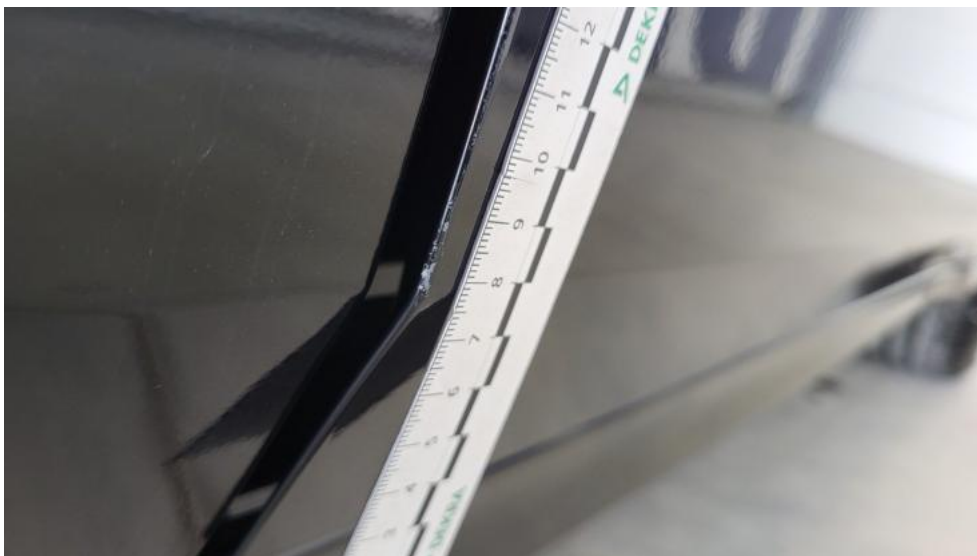
**Photo 55.**

Drzwi przednie P - Rysa/odprysk 2

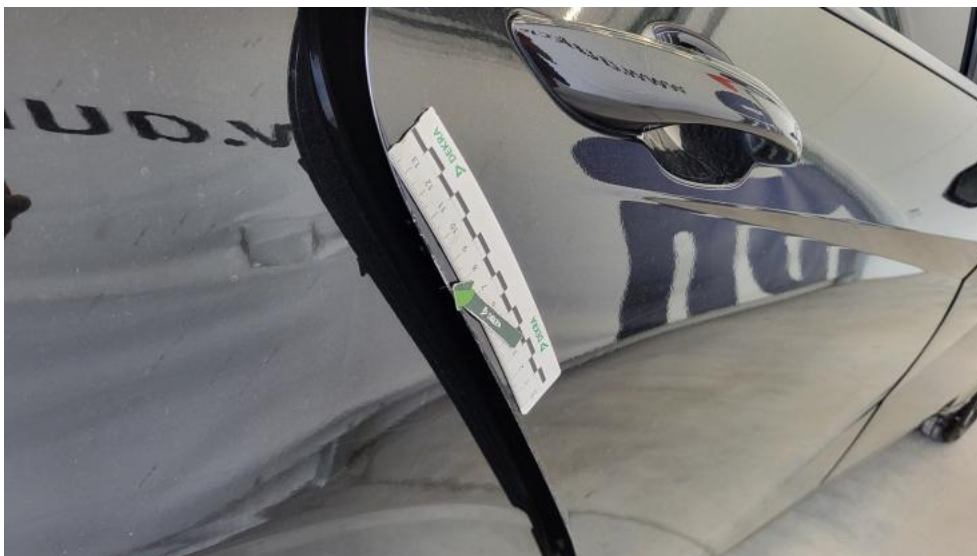
**Photo 57.**

Drzwi tylne P - zdjęcie pogładowe 1

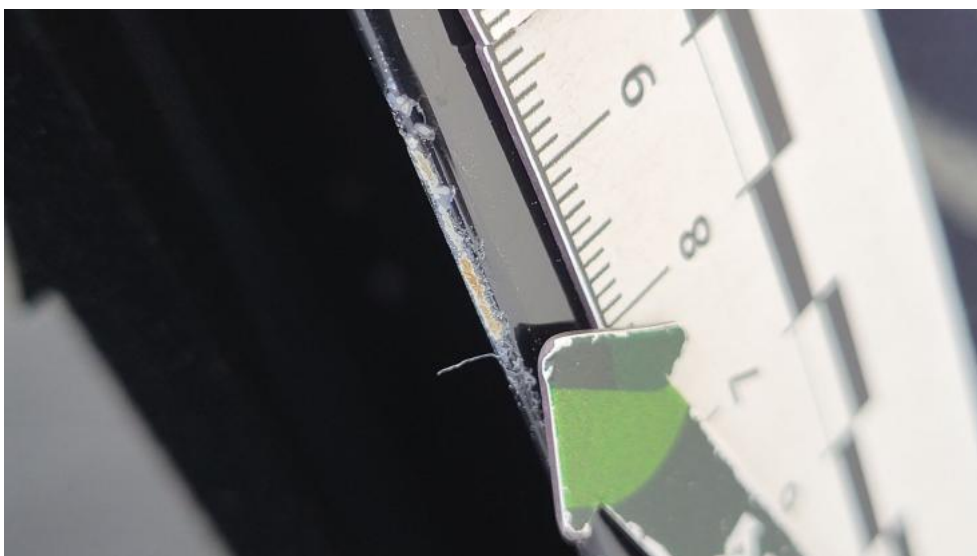
**Photo 58.**

Drzwi tylne P - Inne 1

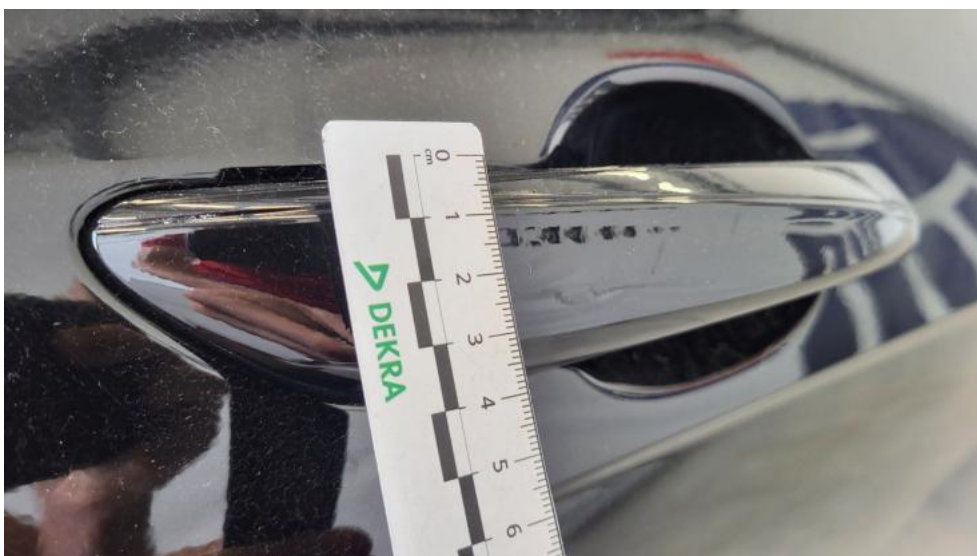
**Photo 60.**

Klamka drzwi tyl P - Rysa/odprysk 1

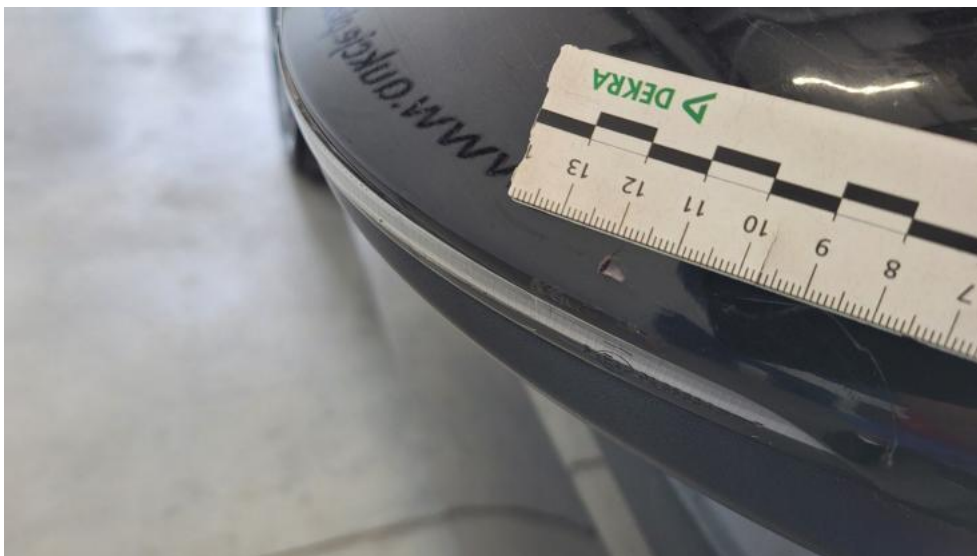
**Photo 61.**

Lusterko zew P - Rysa/odprysk 1

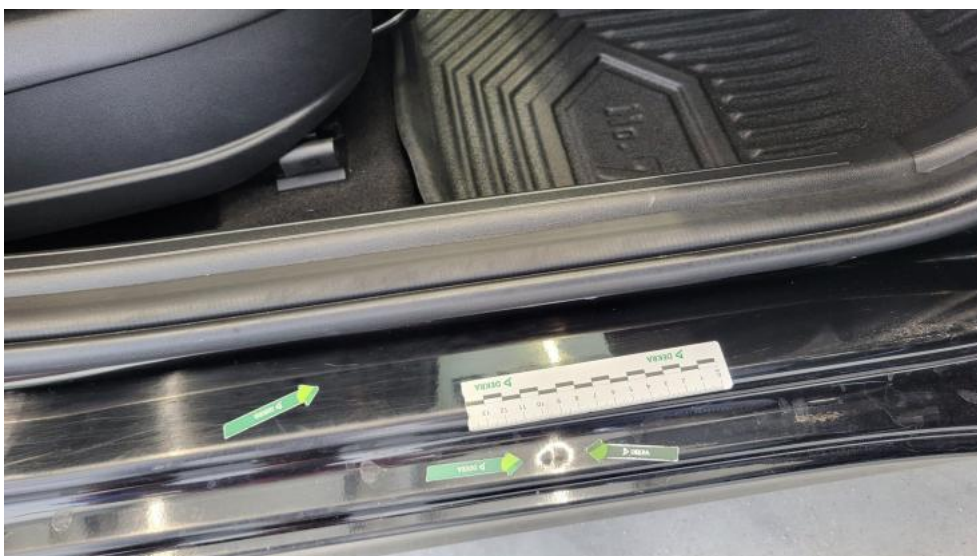
**Photo 62.**

Próg P - Wgniecenie/odkształcenie 1

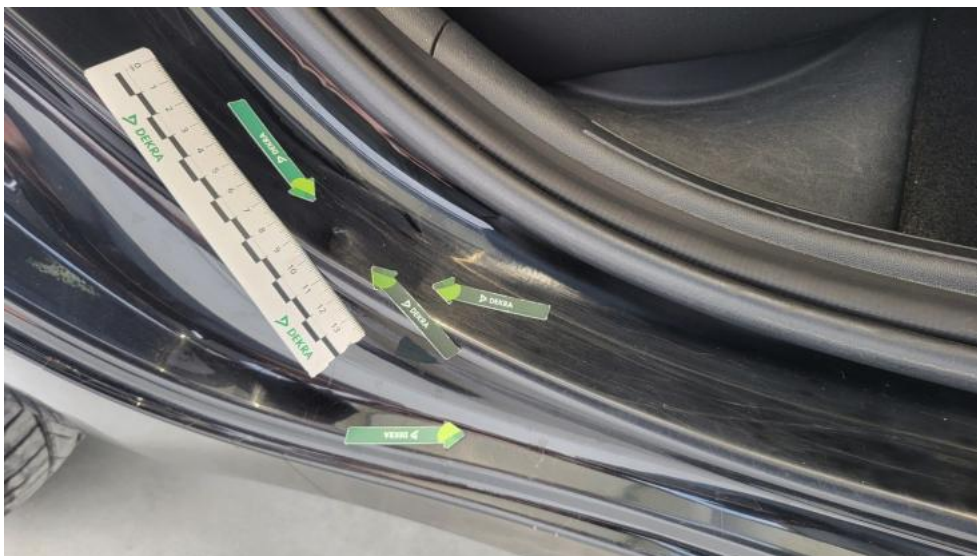
**Photo 63.**

Próg P - Wgniecenie/odkształcenie 2

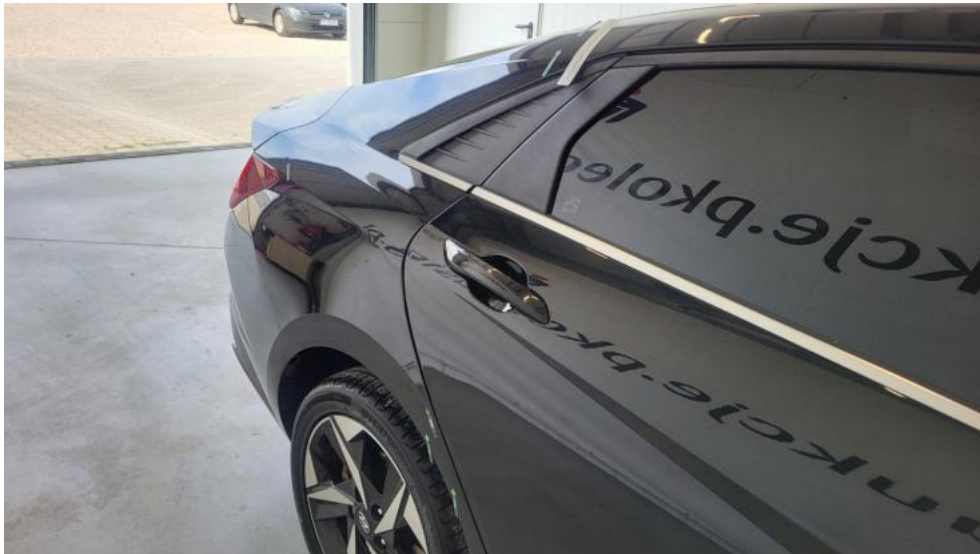
**Photo 65.**

Błotnik tylny P / Ściana boczna P - zdjęcie pogładowe 1

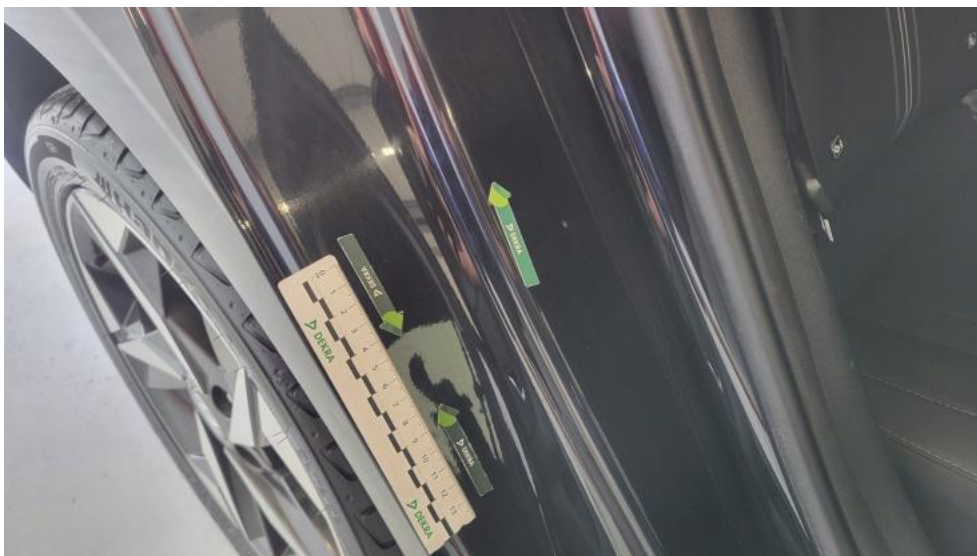
**Photo 67.**

Błotnik tylny P / Ściana boczna P - Wgniecenie/odkształcenie 1

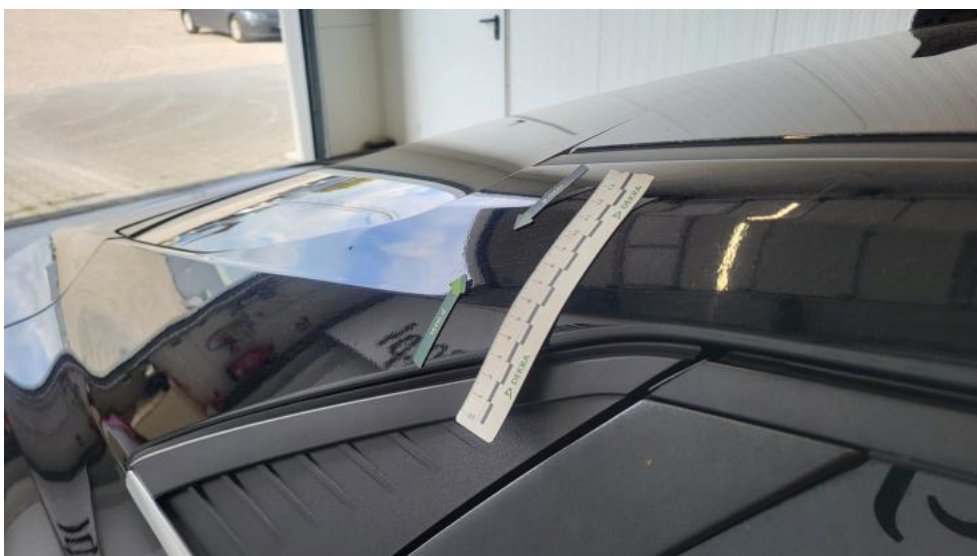
**Photo 68.**

Błotnik tylny P / Ściana boczna P - Wgniecenie/odkształcenie 2

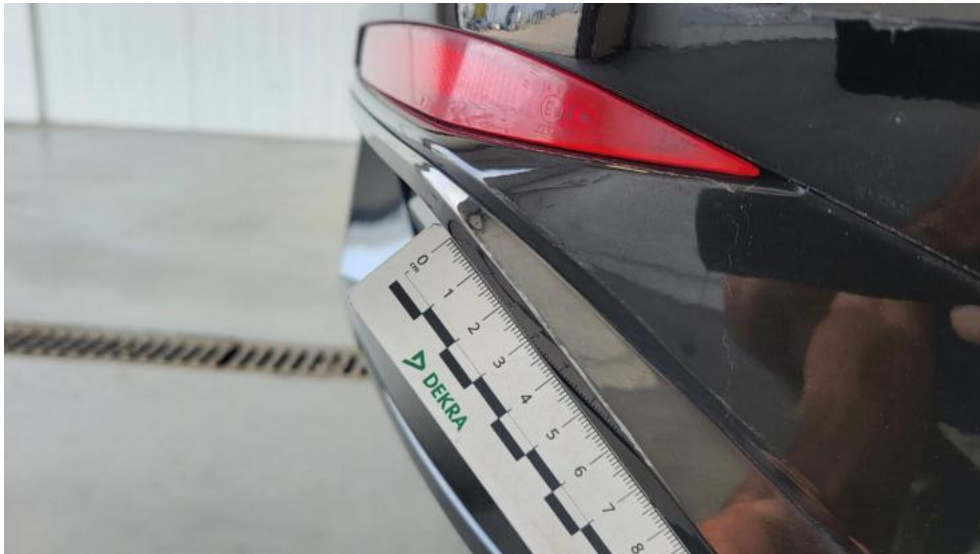
**Photo 71.**

Listwa śr zderzaka tylnego - Rysa/odprysk 1

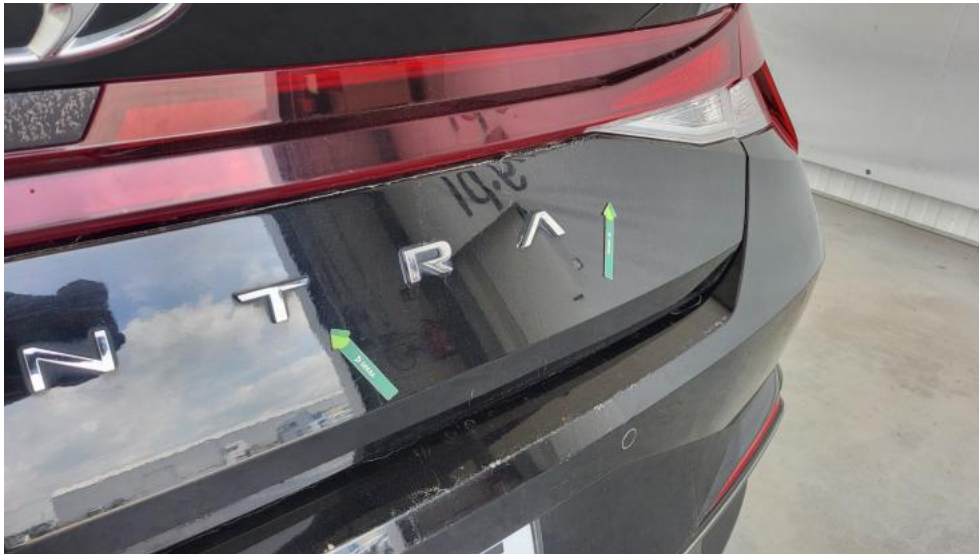
**Photo 73.**

Pokrywy bagażnika - Wgniecenie/odkształcenie 1

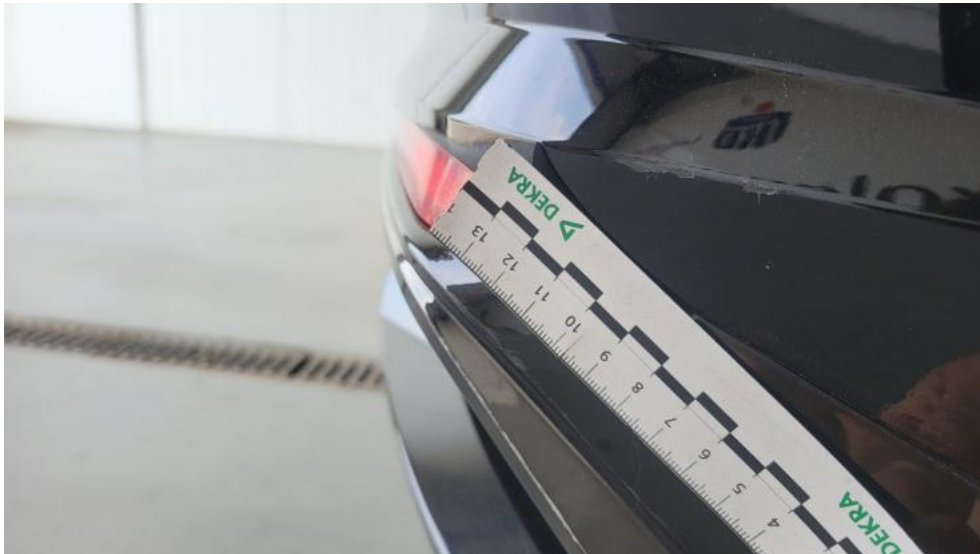
**Photo 75.**

Zderzak tylny - Rysa/odprysk 2

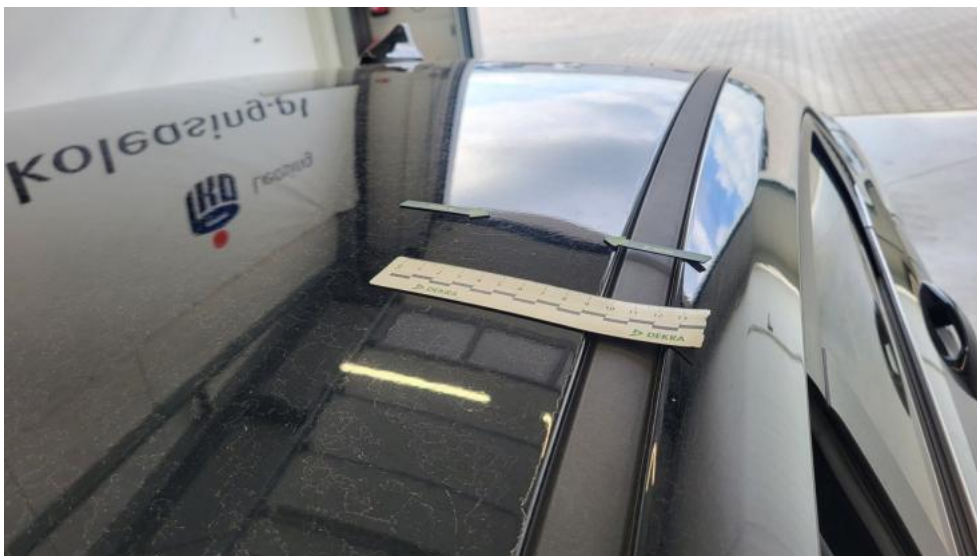
**Photo 77.**

Dach - Wgniecenie/odkształcenie 1

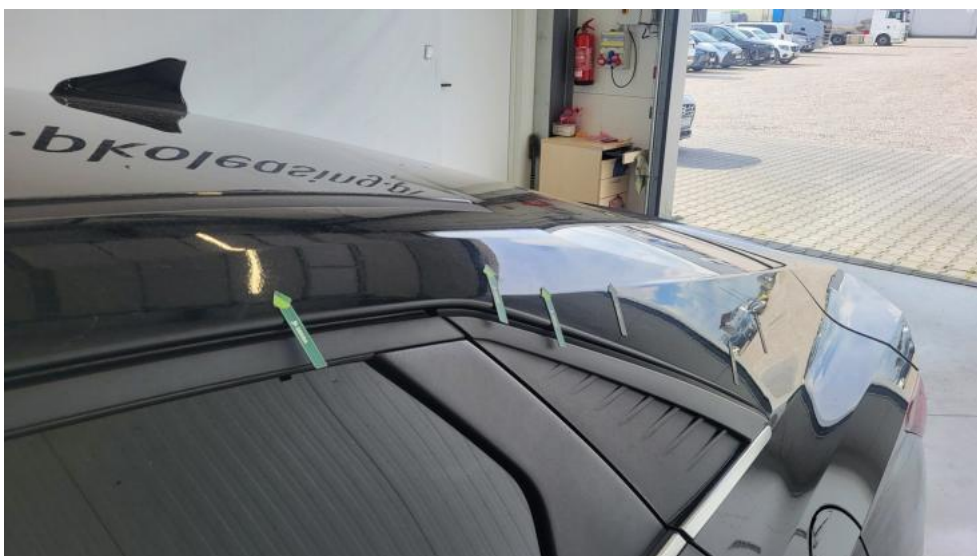
**Photo 78.**

Ścianka tylna L / Ścianka boczna L - Wgniecenie/odkształcenie 1

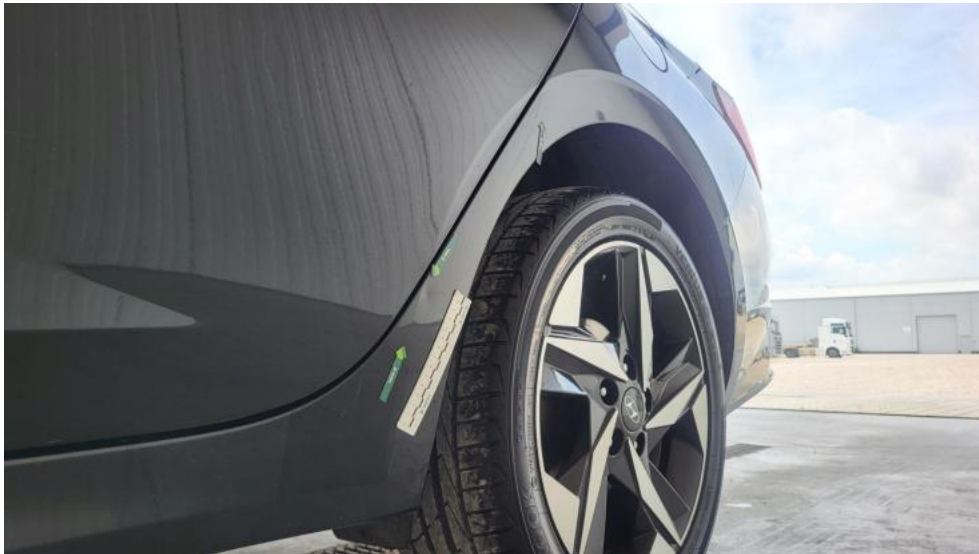
**Photo 79.**

Błotnik tylny L / Ściana boczna L - Wgniecenie/odkształcenie 2

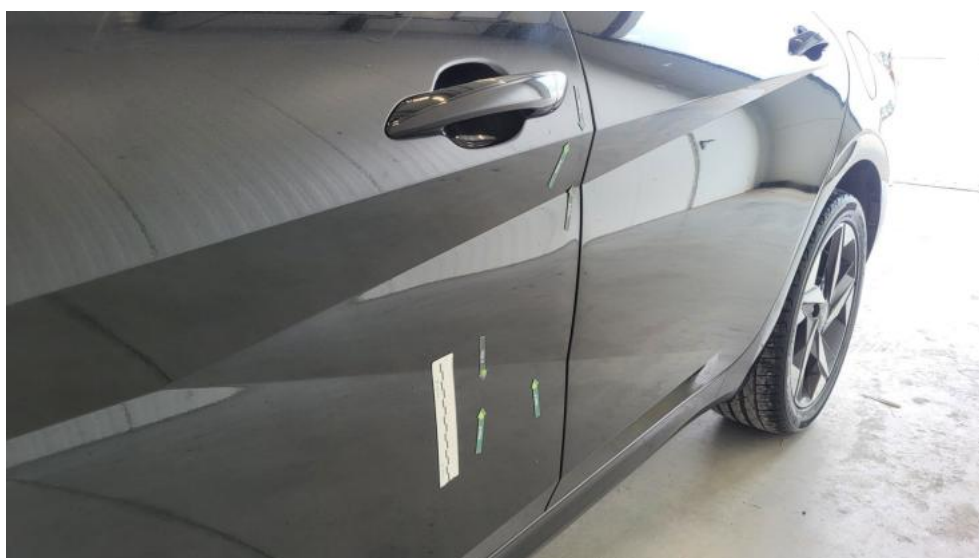
**Photo 82.**

Drzwi przed L - zdjęcie poglądowe 1

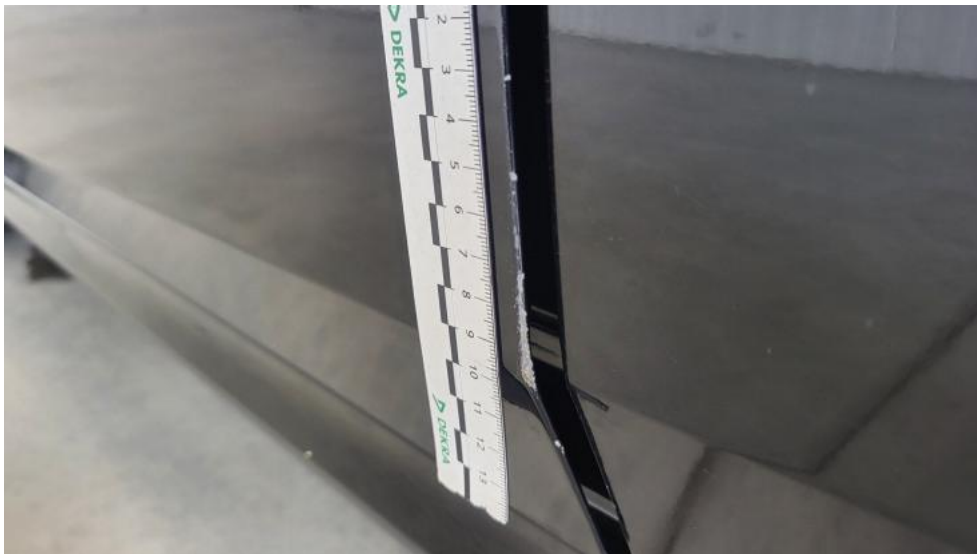
**Photo 83.**

Drzwi przed L - Rysa/odprysk 1

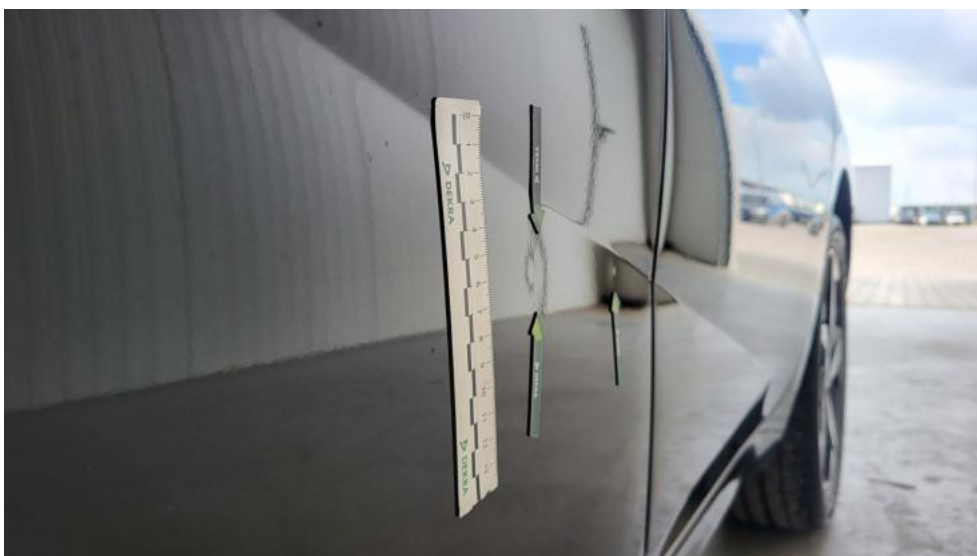
**Photo 84.**

Drzwi przed L - Wgniecenie/odkształcenie 1

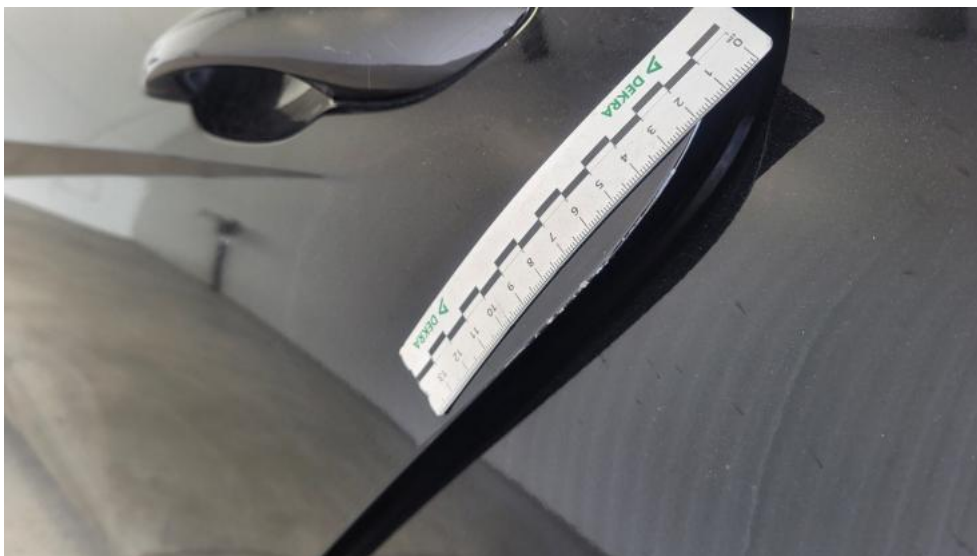
**Photo 85.**

Drzwi tylne L - Rysa/odprysk 1

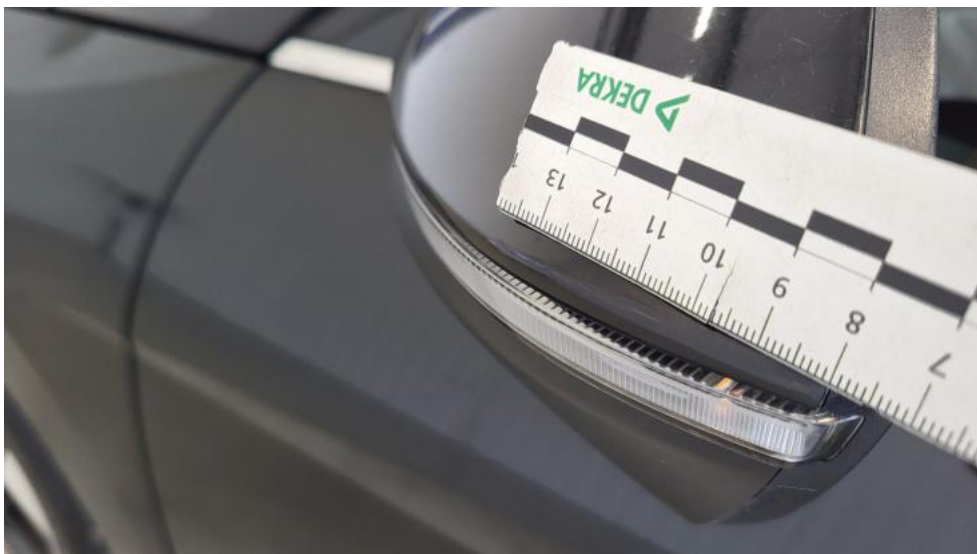
**Photo 89.**

Lusterko zew L - Rysa/odprysk 1

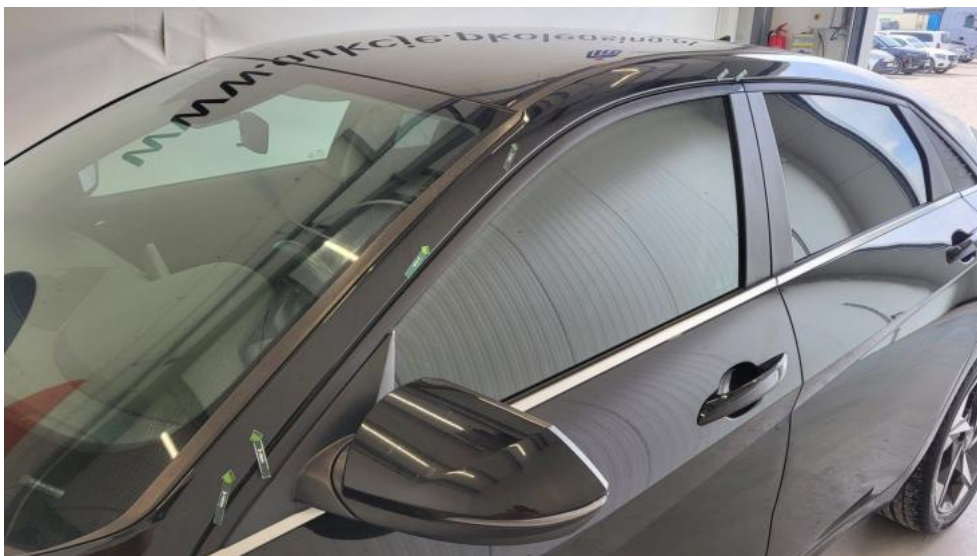
**Photo 91.**

Słupek przedni L - zdjęcie poglądowe 1

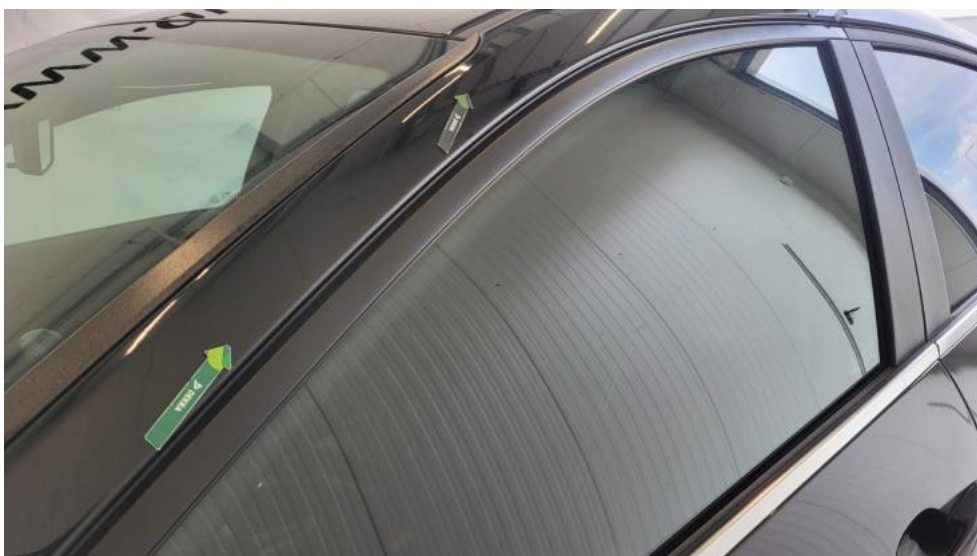
**Photo 92.**

Słupek przedni L - Wgniecenie/odkształcenie 1

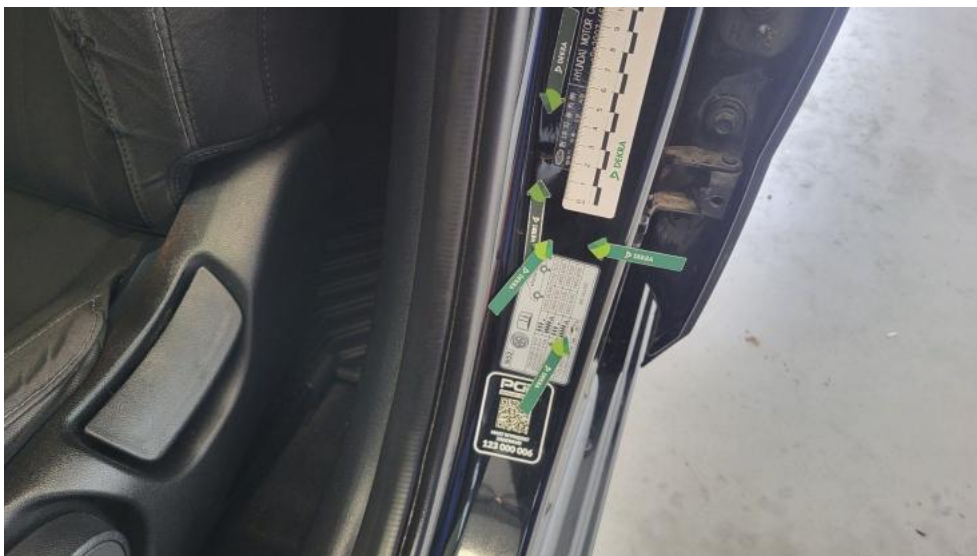
**Photo 93.**

Słupek środkowy L - Wgniecenie/odkształcenie 1

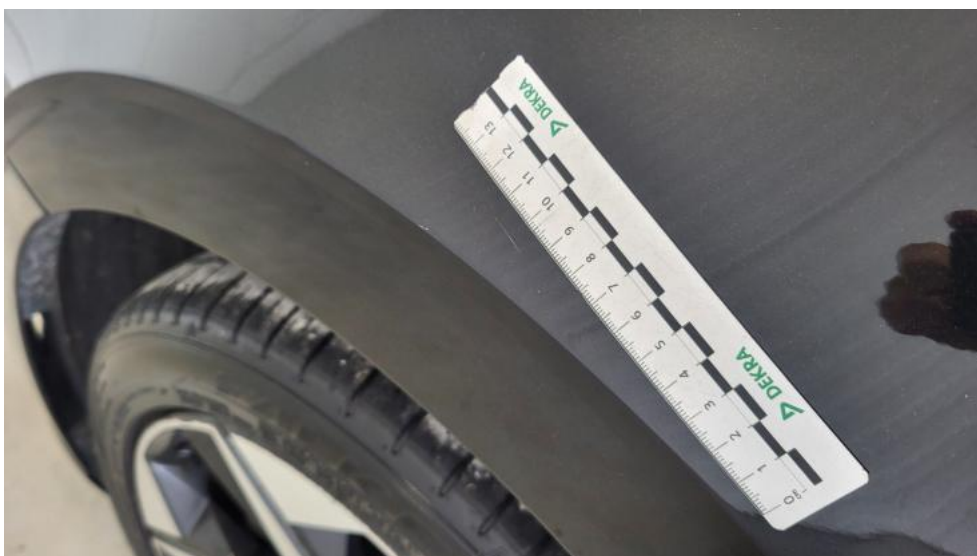
**Photo 94.**

Światnik przedni L - Rysa/odprysk 1

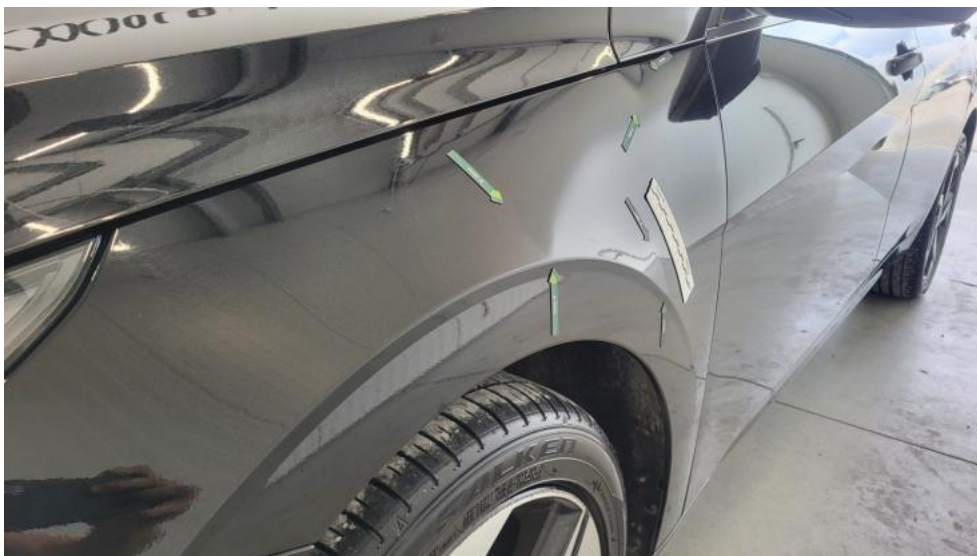
**Photo 95.**

Błotnik przedni L - Wgniecenie/odkształcenie 1

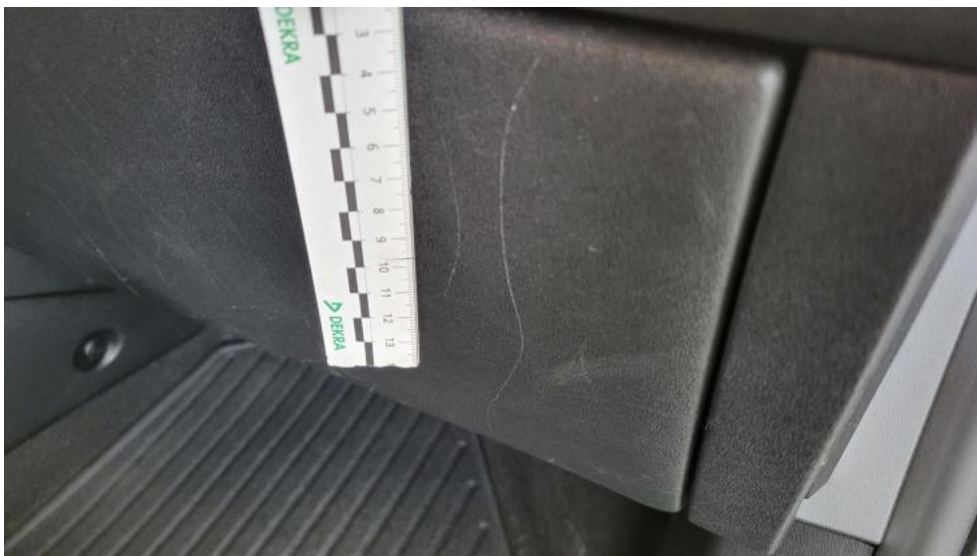
**Photo 101.**

Pokrywa schowka deski rozdzielczej - Rysa/odprysk 1

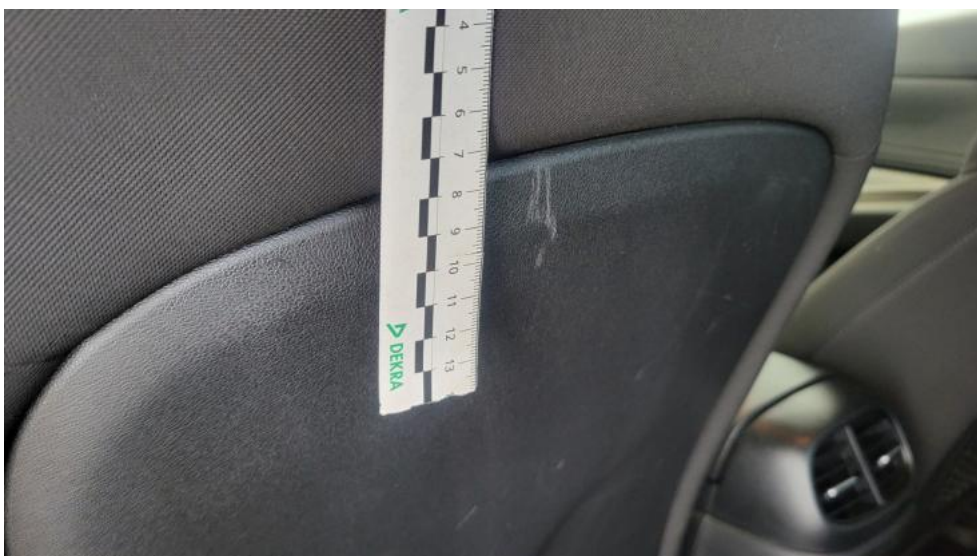
**Photo 102.**

Fotel prz. lew. - Rysa/odprysk 1

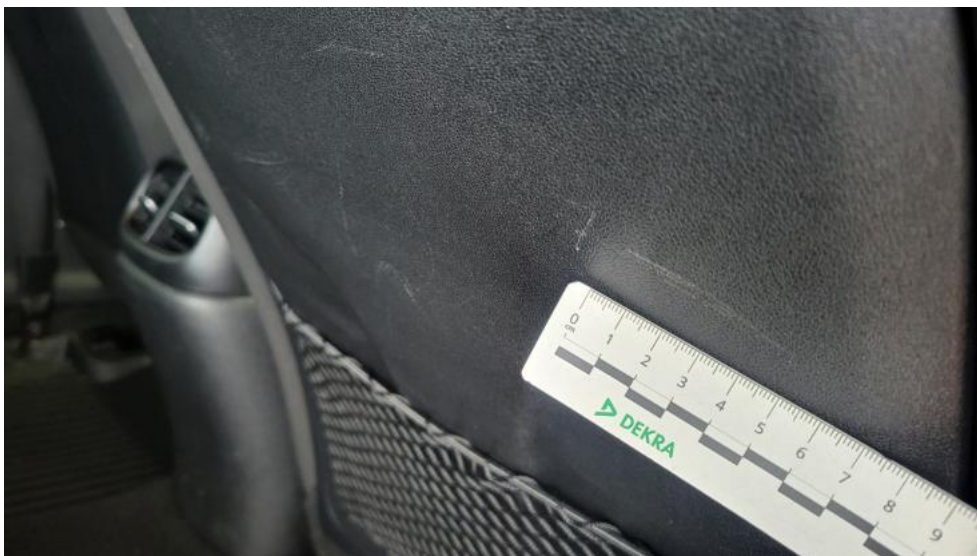
**Photo 105.**

Fotel prz. praw. - Rysa/odprysk 1

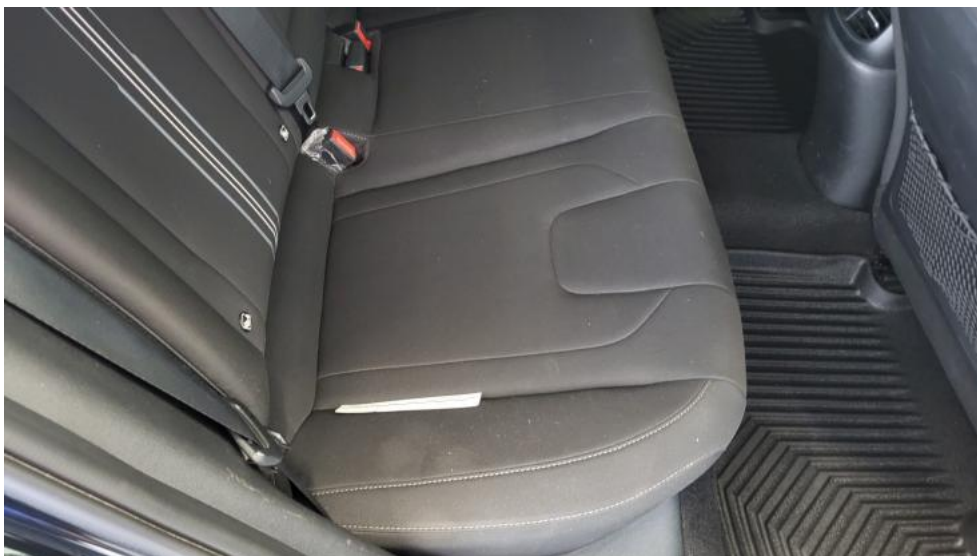
**Photo 107.**  
Kanapa tyl. - Inne 1

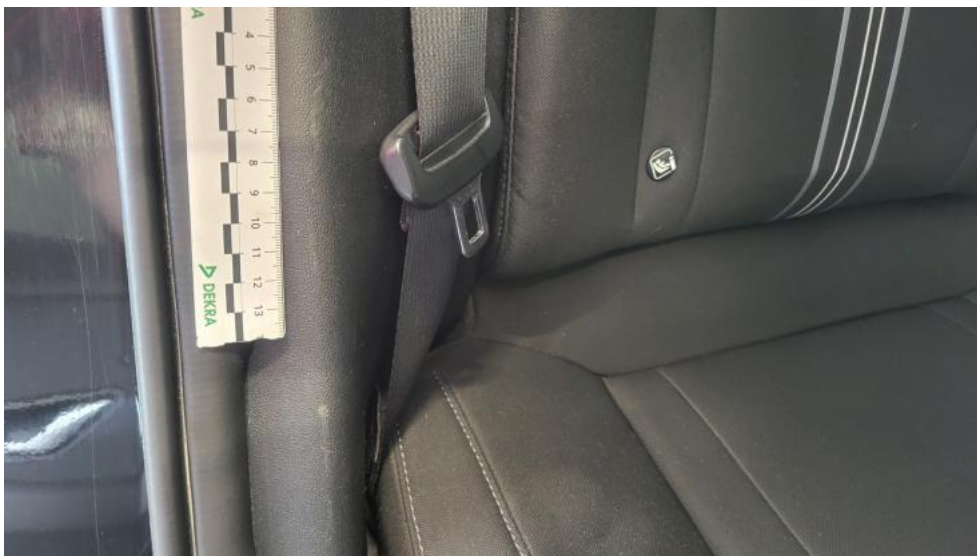
**Photo 111.**

Wykładzina(y) słupka tylnego P - Rysa/odprysk 1

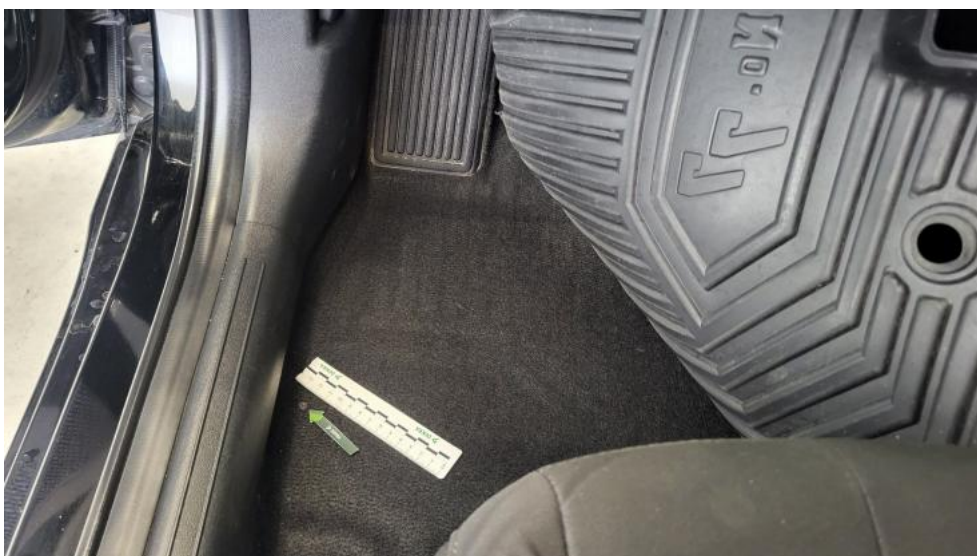
**Photo 112.**

Wykładzina podłogi - zdjęcie poglądowe 1

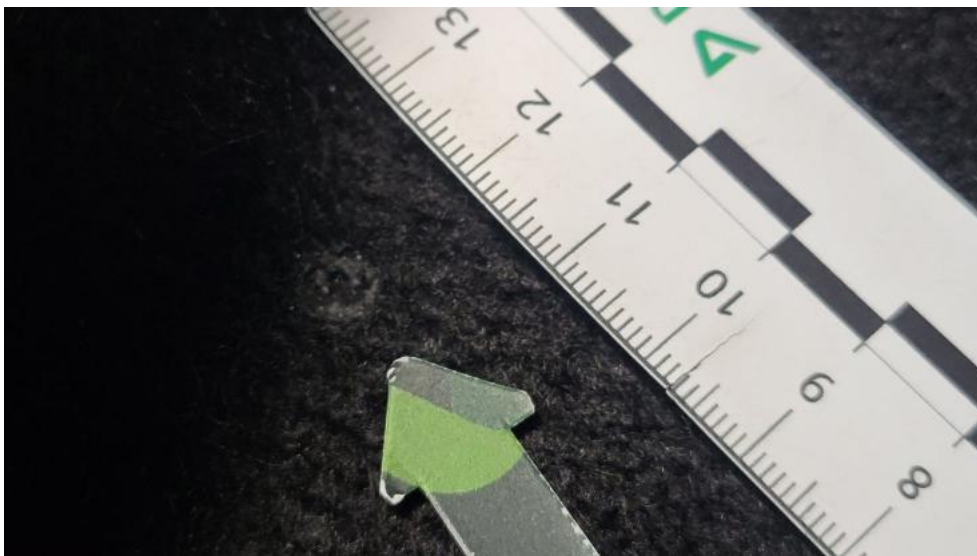
**Photo 113.**

Wykładzina podłogi - Inne 1

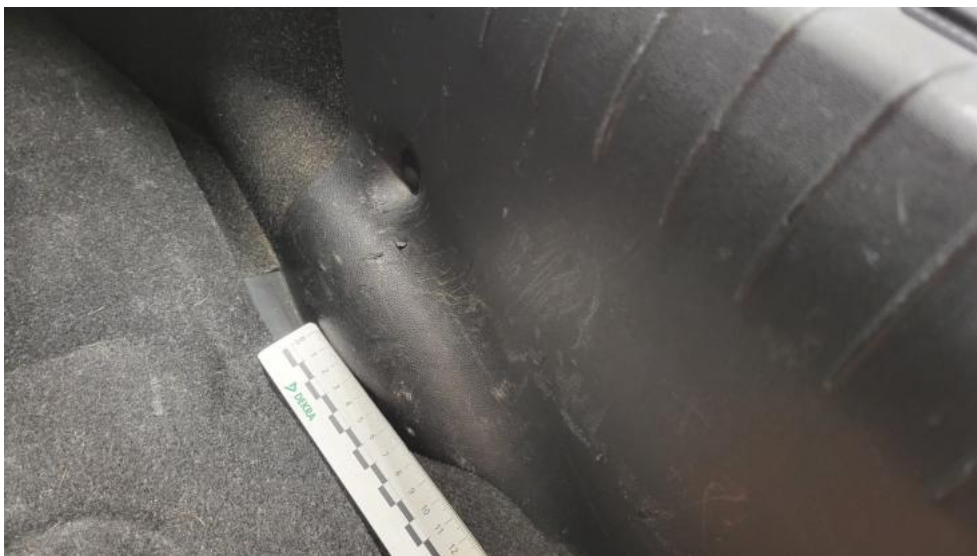
**Photo 115.**

Wykładzina przestrzeni bagażowej - Rysa/odprysk 2
