Nr zlecenia DEKRA: PKOL(W)/LODZ/80133/26/08/27  
Nr zlecenia/szkody: 24/037604  
Data zlecenia: 27-08-2026

| Producent | VOLVO |
| Model | V60 18-21 |
| Nr rejestracyjny | WP0145T |

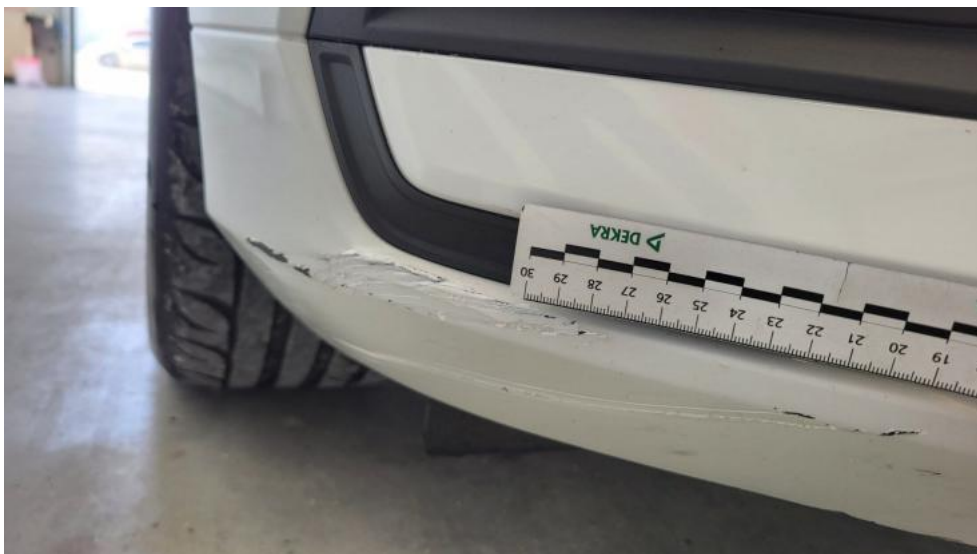
**Fot. 53.**

Zderzak - Rysa/odprysk 2

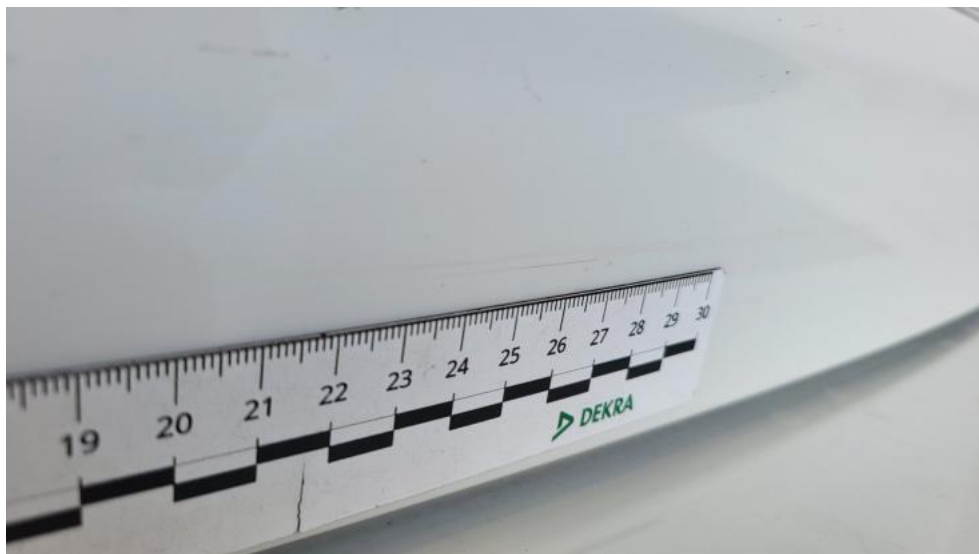
**Fot. 63.**

Pokrywy bagażnika - Rysa/odprysk 1

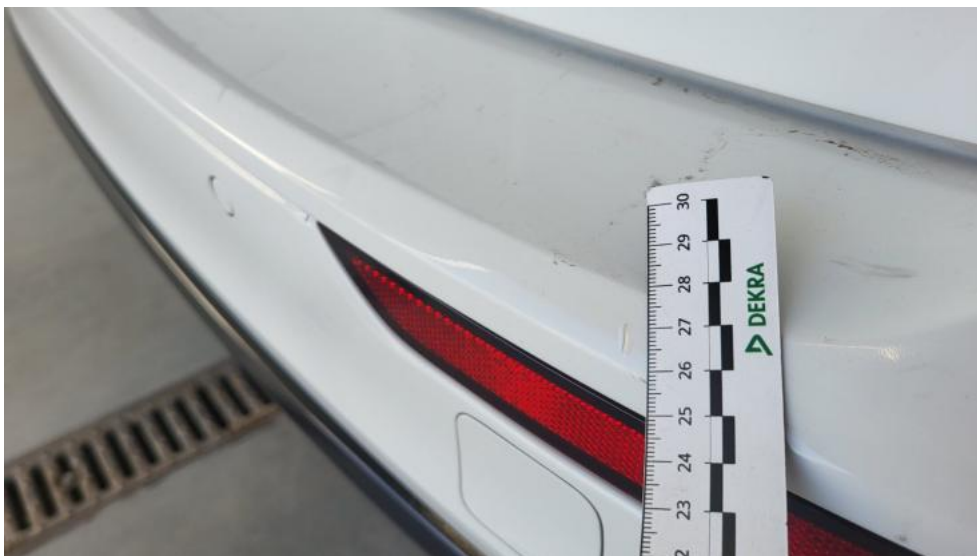
**Fot. 65.**

Zderzak tylny - Rysa/odprysk 1

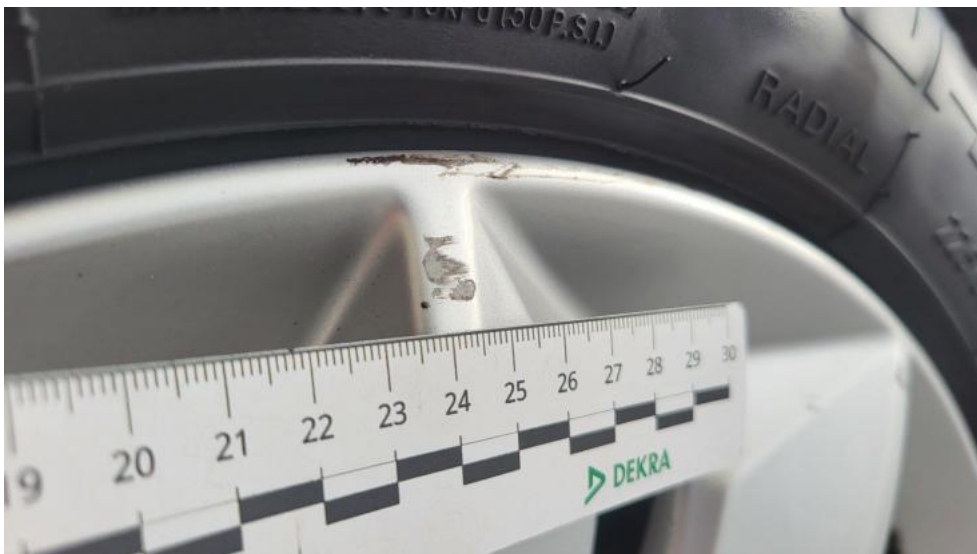
**Fot. 70.**

Felga aluminiowa tylna L - Rysa/odprysk 1

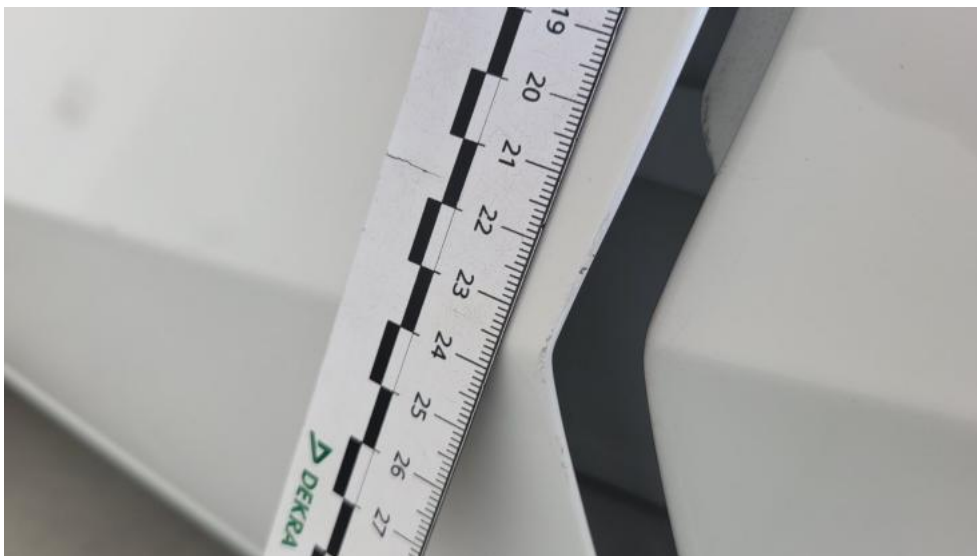
**Fot. 71.**

Drzwi przed L - Rysa/odprysk 1

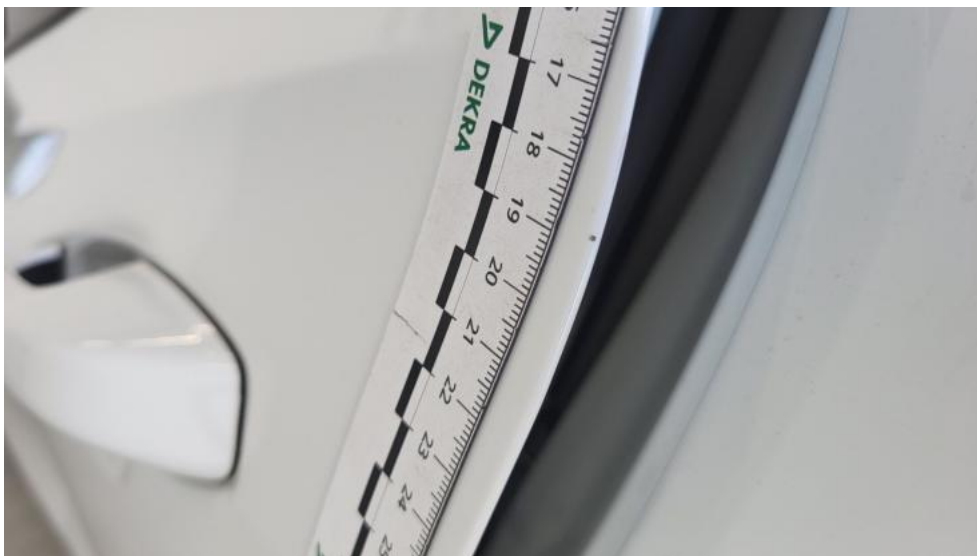
**Fot. 73.**

Drzwi tylne L - Rysa/odprysk 1

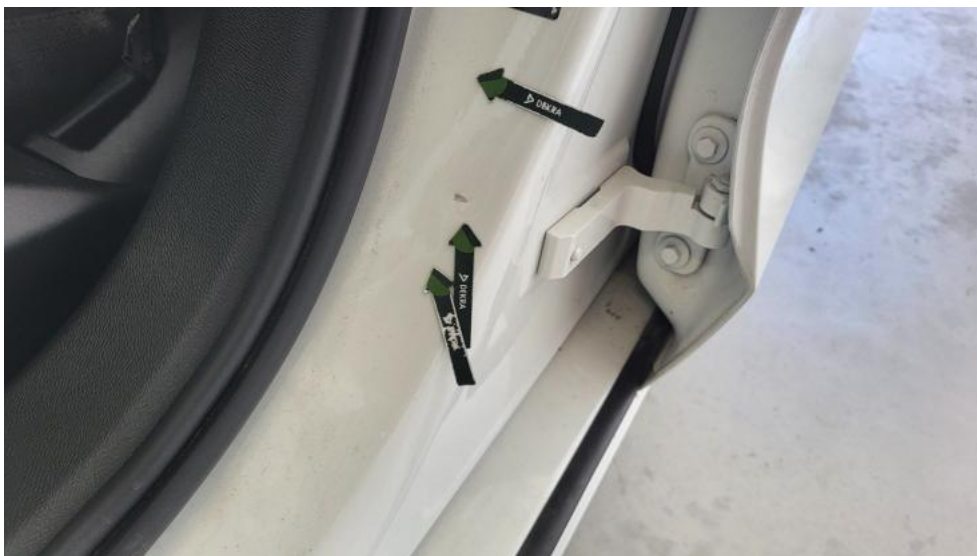
**Fot. 75.**

Słupek środkowy L - Wgniecenie/odkształcenie 1

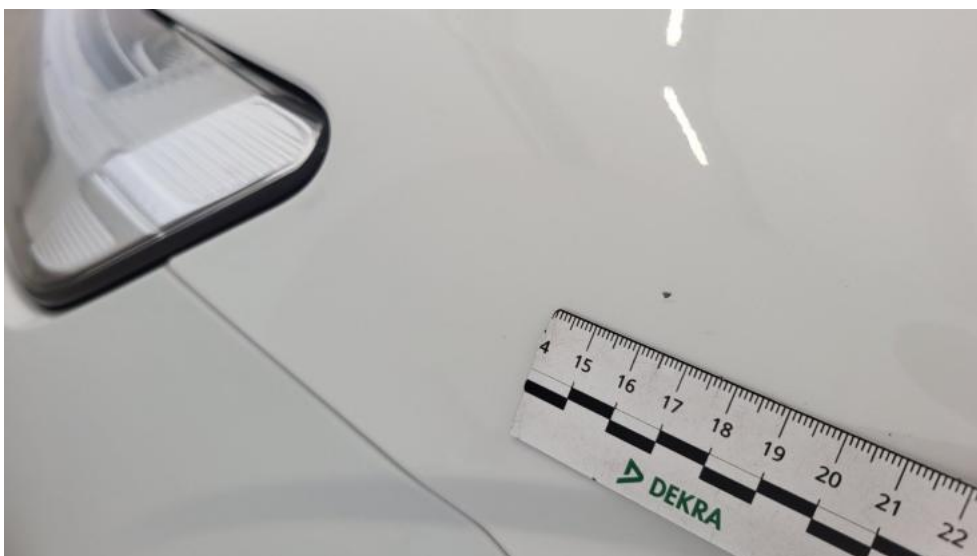
**Fot. 76.**

Łotnik przedni L - Rysa/odprysk 1

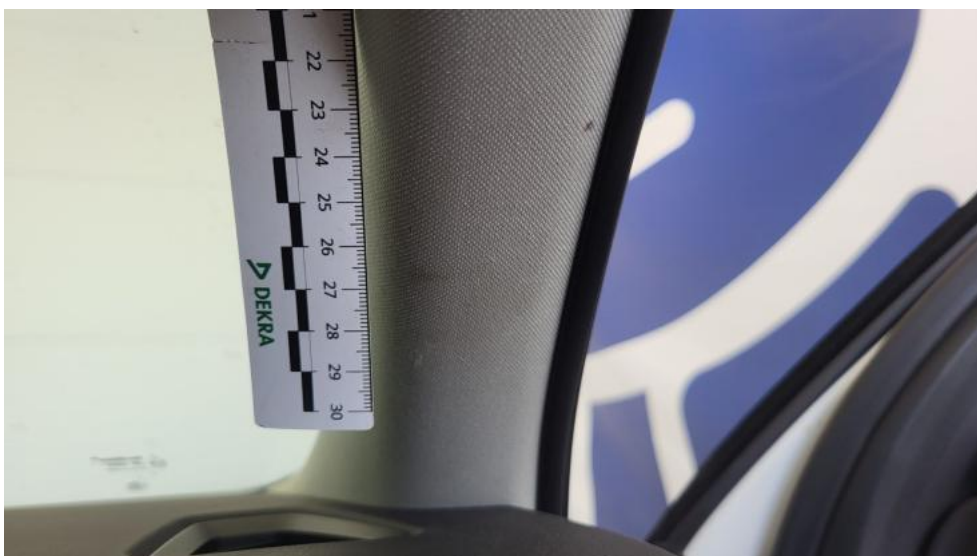
**Fot. 90.**

Wykładzina(y) słupka przedniego P - Inne 1

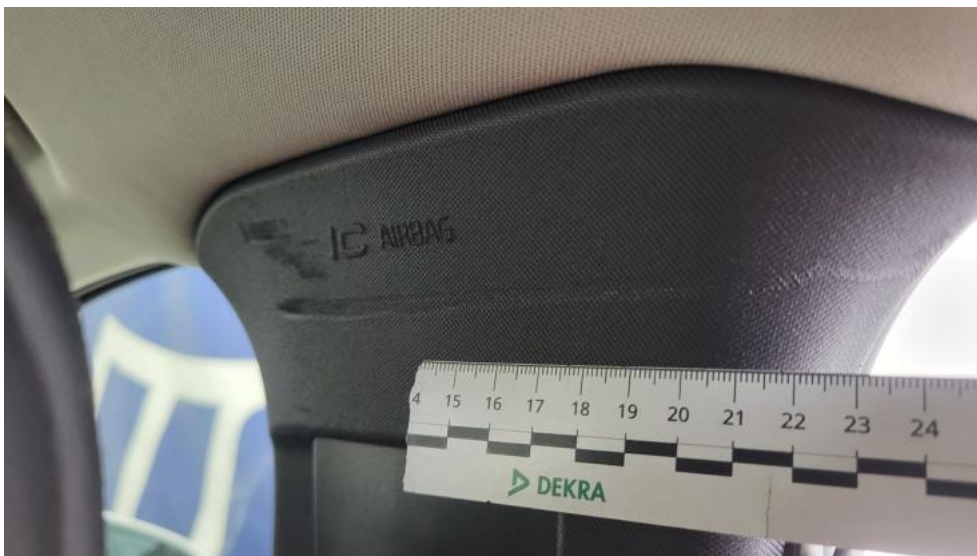
**Fot. 91.**

Wykładzina(y) słupka środkowego P - Rysa/odprysk 1

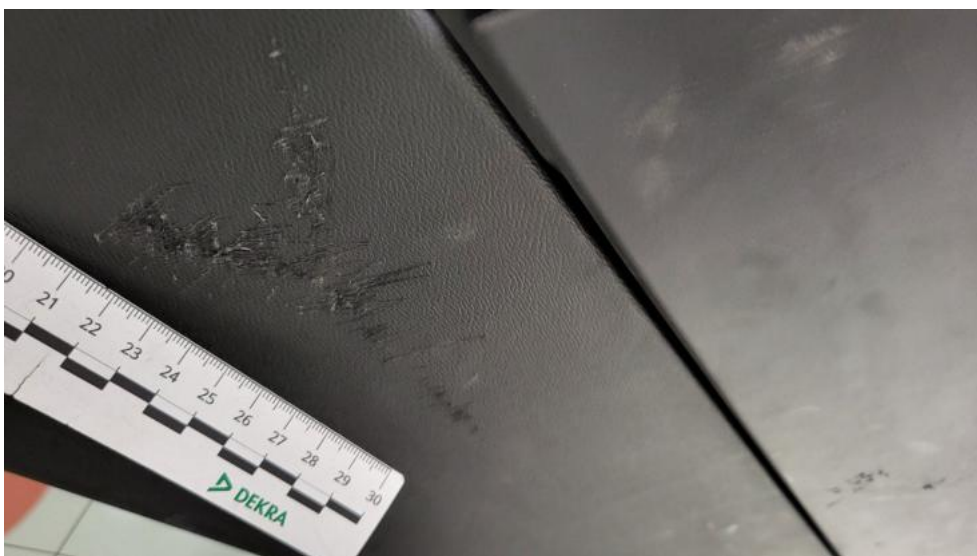
**Fot. 92.**

Wykładzina pokrywy tylnej - Rysa/odprysk 1
